# Wybrane aspekty diagnostyki i remontu sakralnych obiektów zabytkowych

**Streszczenie:** W artykule przedstawiano wybrane aspekty diagnostyki oraz remontu zabytkowych obiektów sakralnych na przykładzie dwóch kościołów, w miejscowości Rybnej oraz Skórcu. Szczególną uwagę zwrócono na powstałe uszkodzenia oraz konieczność zastosowania nowoczesnych metod obliczeniowych w analizie rozwiązań projektowych, z zakresu problematyki ciepło-wilgoć. Wskazano ponadto, że niezbędnym elementem procesu planowania remontu sakralnych obiektów zabytkowych jest uwzględnienie opinii lokalnej społeczności.

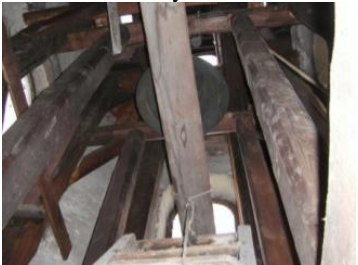
Lp. /Element	<b>Kościół parafialny w Rybnej</b> Opis uszkodzenia	<b>Kościół parafialny w Skórcu</b> Opis uszkodzenia
1. Konstrukcja drewniana dachu	Brak widocznych uszkodzeń.

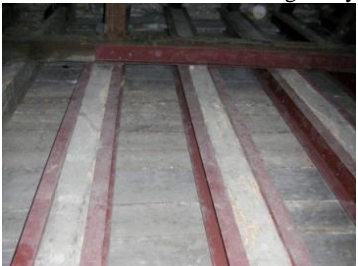
Brak uszkodzeń. Uszkodzone korozją biologiczną elementy wymieniono podczas ostatniego remontu.
2. Konstrukcja drewniana stropu	Belki stropu wzmocniono stalą. Wymieniono lokalnie uszkodzone fragmenty.

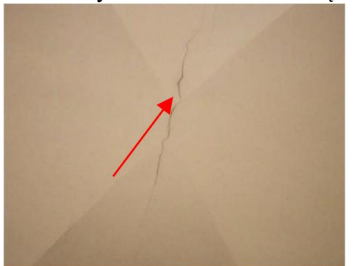
Drobne zarysowania powierzchni w nawach bocznych widoczne od wewnątrz.

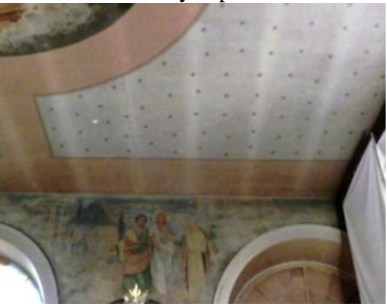
3. Ściany zewnętrzne od wewnątrz	Silne zabrudzenia w miejscach nieuszczelnności i lokalnych przemarzań ścian.

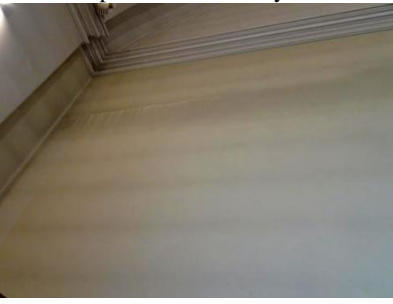
Silne zabrudzenia-efekt przemarzania powierzchni ściany.

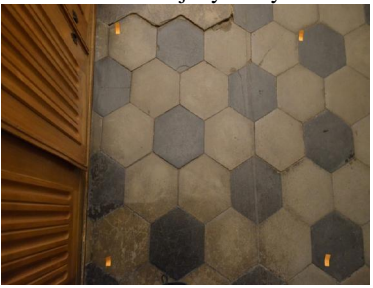
4. Posadzki	Stara, popękana i nierówna posadzka do całkowitej wymiany

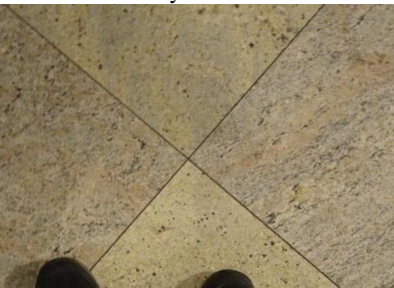
Posadzka po całkowitym remoncie – wymiana

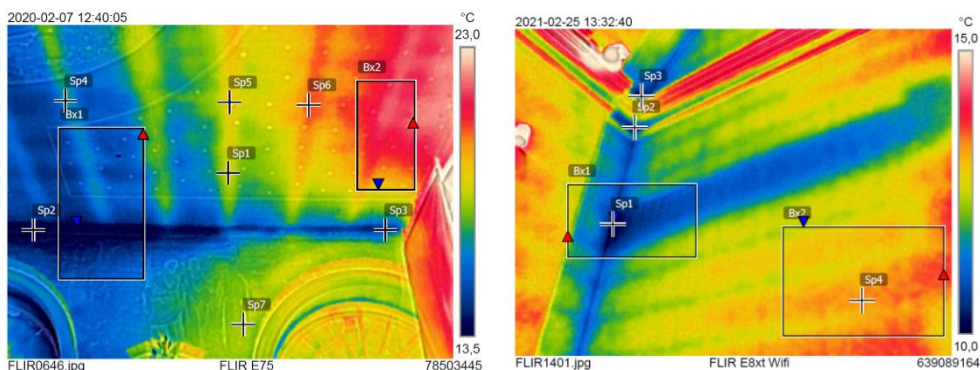
Uszkodzenia w postaci stałych zabrudzeń analizowano przy użyciu kamery termowizyjnej. Na rys. 3 pokazano przykładowe termogramy dla fragmentów ścian w analizowanych obiektach, po lewej kościół w Rybnej, po prawej w Skórcu ( ściana nowowzniesiona – 2012 r)

Rys. 3. Termogramy fragmentów ścian z uszkodzeniami cieplnymi.

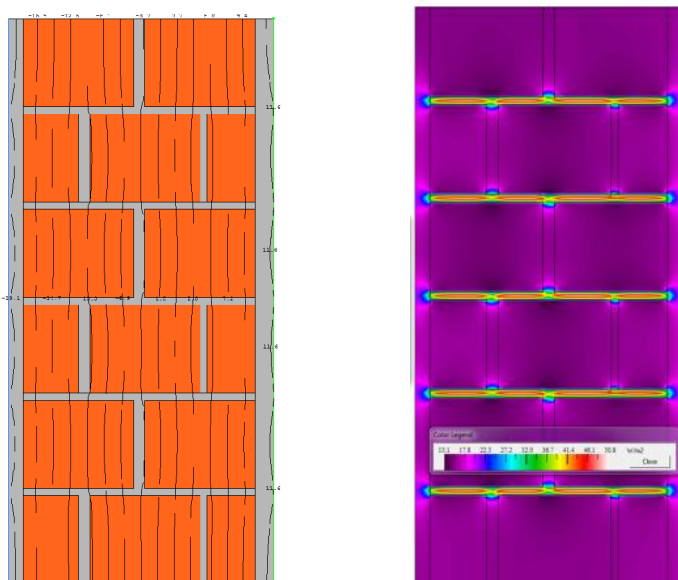
W opinii autorów analiza termowizyjna sakralnych obiektów zabytkowych powinna być uzupełniona o analizę numeryczną występujących uszkodzeń, aby można było wskazać przyczynę ich występowania. Jako przykład pokazano prostą analizę numeryczną przepływu ciepła przez wybudowaną przegrodę zewnętrzną z pustaków typu MAX (remont w 2012 roku) w obiekcie w Skórcu, gdzie wystąpiły silne zabrudzenia i zawilgocenia w ostatnich trzech latach (rys. 4).

Rys. 4. Przykład analizy cieplnej ściany jednowarstwowej, otynkowanej, obiektu w Skórcu; z lewej rozkład izoterm w przekroju, z prawej gęstość strumienia ciepła [ $\text{W}/\text{m}^2$ ].

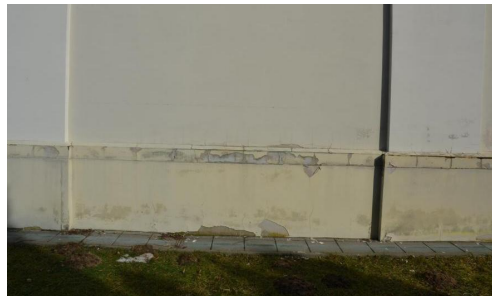
Na rysunku 6 przedstawiono fragment cokołu bocznej nawy dobudowanej w 2013 roku w obiekcie w Skórcu oraz widoczne spękania i zawilgocenia. Na rys. 7 widoczne wysolenia powyżej cokołu z płyt (piaskowiec malowany farbą wodoodporną) w obiekcie w Rybniej.

Rys. 6. Zarysowania, spękania i silne zawilgocenia cokołu – obiekt w Skórcu.

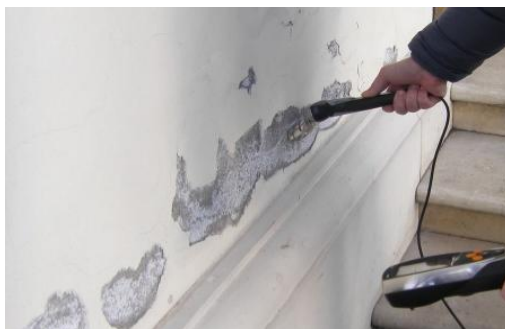
Rys. 7. Zawilgocenia, wysolenia, ubytki tynku i farby – obiekt w Rybnej.

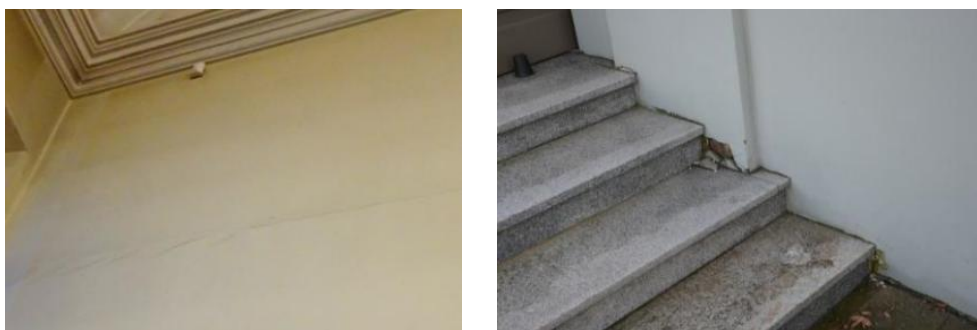
Rys. 8. Uszkodzenia po wykonanym remoncie. Zarysowanie i pękanie źle dobranych powłok malarskich (po lewej), uszkodzenia przy wyremontowanych schodach bocznych (po prawej).

Występujące w krótkim czasie po remoncie uszkodzenia, nie są na ogół niebezpieczne dla konstrukcji całego obiektu. Wpływają one jednak negatywnie na opinie o wizerunku obiektu sakralnego, a także wykonawców remontu.

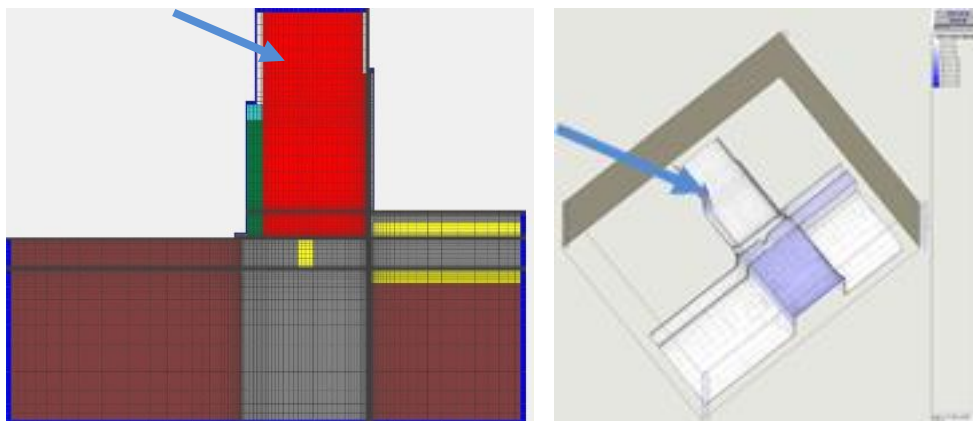
przyszłej eksploatacji. Jako przykład, pokazano jeden z wariantów analizy zastosowania materiałów do naprawy w celu likwidacji wilgoci w paśmie cokołu w kościele w Skórcu (rys. 9).

Rys. 9. Model numeryczny cokołu w Skórcu z częścią ściany fundamentowej zagłębionej w gruncie wraz z wynikiem symulacji – widoczny znaczący przyrost ilości wody po 3 latach eksploatacji.
