# Awaria i katastrofa budowlana w dwóch remontowanych budynkach

**Streszczenie:** W artykule podjęto temat awarii i katastrofy budowlanej powstałych w trakcie prowadzenia robót remontowych oraz związanych z przebudową obiektów budowlanych. Opisano dwa przypadki powstania awarii i katastrofy budowlanej wynikających z wadliwej technologii i organizacji robót budowlanych. Pierwszy przypadek dotyczy sytuacji powstałej podczas robót remontowych poszycia dachowego użytkowanego wielorodzinnego budynku mieszkalnego. Drugi przypadek to katastrofa budowlana powstała podczas robót budowlanych związanych z przebudową budynku typu LIPSK. Studium obu przypadków opisuje sytuację i okoliczności powstania awarii, skrócone wyniki prowadzonych badań oraz zalecane postępowania naprawcze. Celem publikacji jest, poza opisem własnych doświadczeń autorów, wskazanie znaczenia planowania i organizacji robót przy ich późniejszej realizacji oraz wskazanie realnych konsekwencji ignorancji tego, często niedocenianego, aspektu wykonawstwa budowlanego w obszarze robót remontowych.

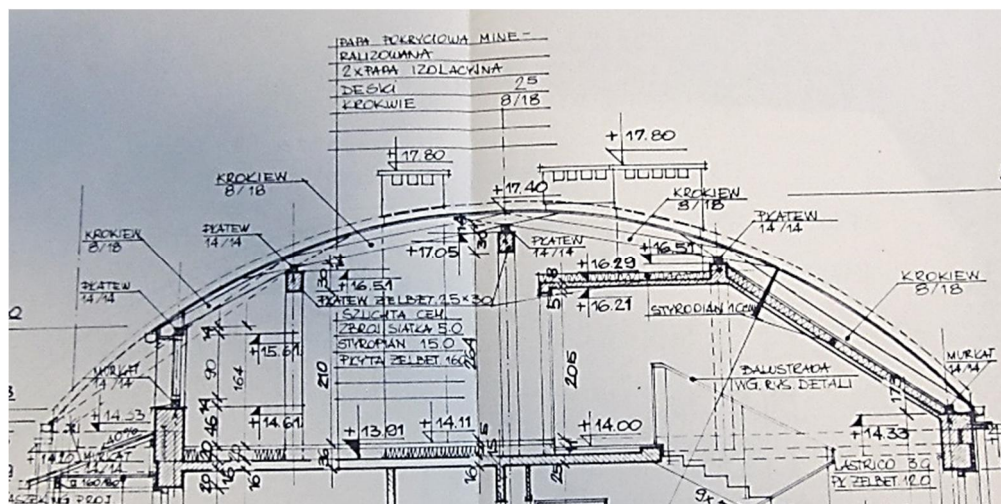
Rys. 1. Fragment przekroju budynku - dach kolebkowy nad lokalami klatek VII i VIII.

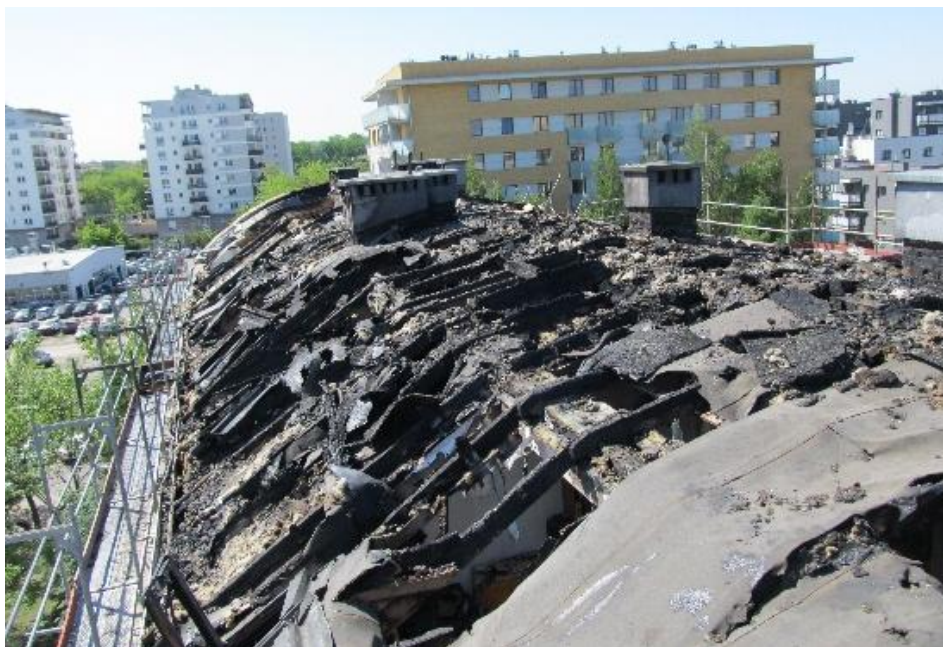
W dniu 07.05.2018 r. podczas prowadzenia robót remontowych związanych z wymianą pokrycia dachowego budynku nastąpiła inicjacja pożaru, wskutek czego zniszczeniu uległa konstrukcja dachu znajdująca się nad lokalami poddaszy użytkowych w obrębie klatki schodowej nr VII oraz VIII.

- drewniana konstrukcja dachu oraz jego pokrycie znajdujące się nad częścią budynku (klatki schodowe nr VII, VIII) uległa znacznym uszkodzeniom (rys. 2).

Rys. 2. Uszkodzony dach kolebkowy nad lokalami klatek VII i VIII (fot. własna).

Na podstawie przeprowadzonych wizji lokalnych oraz wykonanych odkrywek stwierdzono, iż wskutek pożaru w obrębie dachu nad przestrzenią lokali mieszkalnych przynależnych do klatki schodowej nr VII oraz VIII, w znacznym stopniu zniszczeniu uległa drewniana konstrukcja więźby dachowej. Zdecydowano zatem, że więźba dachowa wraz z całym poszyciem dachu wymaga wymiany.

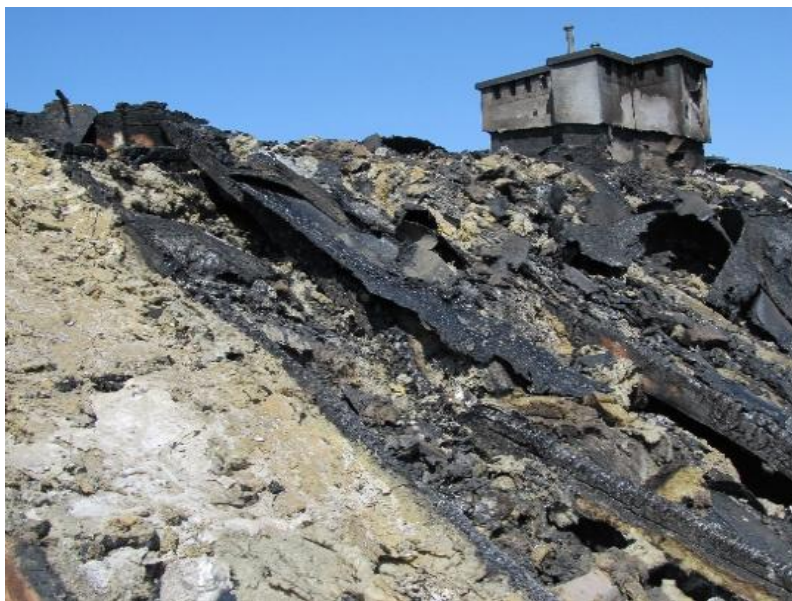
- widoczne ślady oddziaływania pożaru na wełnie szklanej pełniącej uprzednio rolę warstwy termoizolacji dachu. Wełna wypełniała przestrzeń pomiędzy krokwiami dachowymi. Na skutek pożaru oraz akcji gaśniczej część materiału termoizolacyjnego wpadła do wnętrza lokali mieszkalnych.
- w przestrzeni poddasza użytkowego zlokalizowano występowanie żelbetowych elementów konstrukcji dachu (płaty i słupy), stanowiących konstrukcję wsporczą dla więźby drewnianej. W wyniku wykonanych odkrywek nie stwierdzono oznak mogących świadczyć o bezpośrednim i długotrwałym oddziaływaniu pożaru na elementy żelbetowe.

Rys. 3. Uszkodzona wełna mineralna poszycia dachowego (fot. własna).

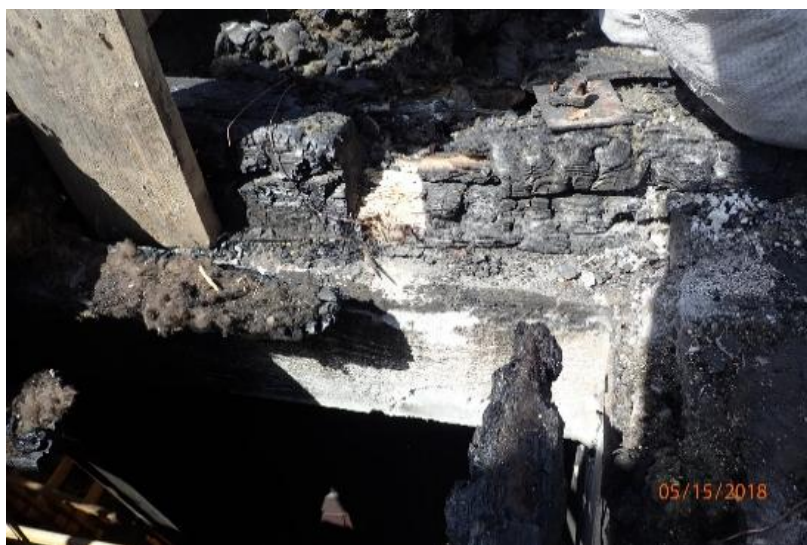
Rys. 4. Widok jednej z odkrywek elementów żelbetowych konstrukcji budynku (fot. własna).

W odniesieniu do wpływu pożaru na globalną konstrukcję budynku, w związku z faktem, iż nie stwierdzono występowania uszkodzeń wskazujących na zagrożenie bezpieczeństwa konstrukcji lub użytkowania – zalecono jedynie roboty zabezpieczające i konserwacyjne. Należy przy tym pamiętać, że wskutek wystąpienia pożaru oraz akcji gaśniczej, uszkodzeniom uległa nie tylko drewniana więźba dachowa ale również okładziny przegród pionowych i poziomych, instalacje oraz wyposażenie lokali mieszkalnych. Powyższe dotyczyło nie tylko

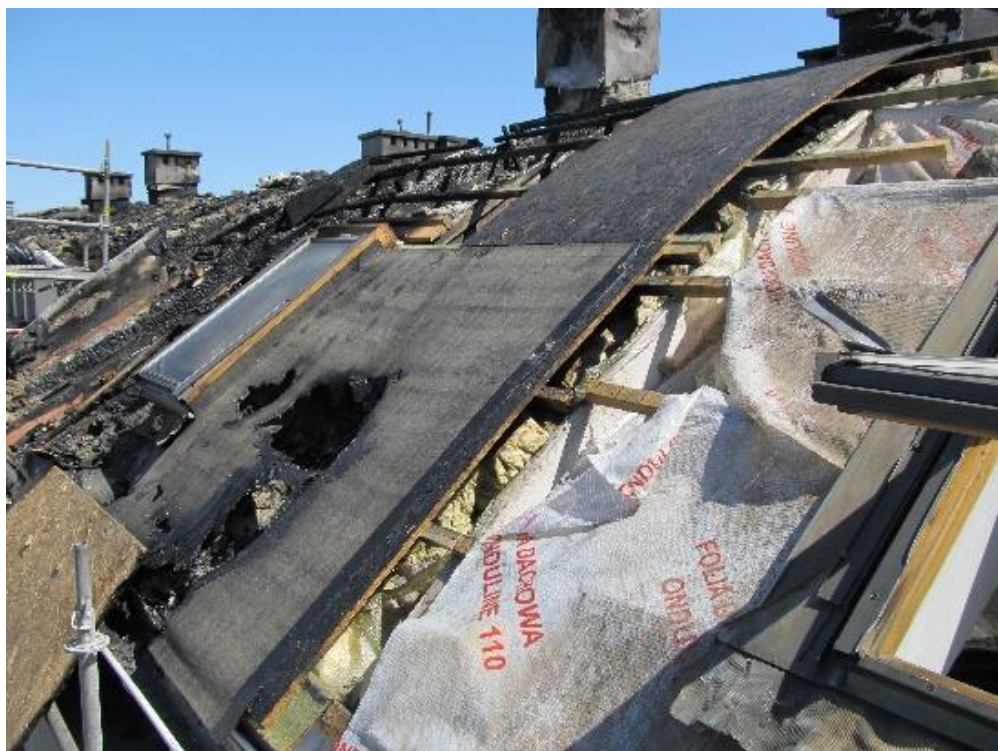
- na powierzchni trzonów kominowych widoczne ślady osmolenia i sadzy oraz liczne uszkodzenia warstw tynkarskich.
- pomieszczenia lokali mieszkalnych zlokalizowane w poziomie poddasza użytkowego silnie zanieczyszczone przez elementy konstrukcji i pokrycia dachowego, które na skutek pożaru znalazły się wewnątrz budynku,
- oraz co najważniejsze, roboty budowlane wykonywane były niezgodnie z projektem. Odstępstwem istotnym, mającym wpływ na powstanie pożaru, była samowolna zamiana mocowania mechanicznego papy podkładowej (rozwiązanie projektowe) na zgrzewanie papy podkładowej do płyt OSB (rys. 5).

Rys. 5. Widok papy zgrzewalnej na zagruntowanej płycie OSB (fot. własna).

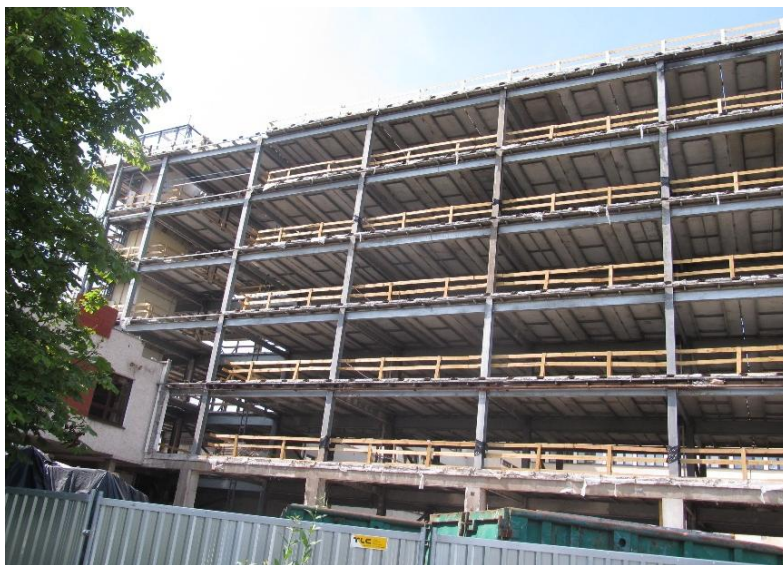
W dniu 17.07.2017 r. w trakcie realizacji robót budowlanych związanych z usuwaniem płyt stropowych nastąpiło uszkodzenia stalowej konstrukcji budynku. Kierownik budowy ocenił stopień zniszczenia konstrukcji i zakwalifikował zdarzenie jako katastrofę budowlaną podejmując przewidziane prawem czynności.

Rys. 6. Widok budynku w trakcie robót rozbiórkowych (fot. własna).

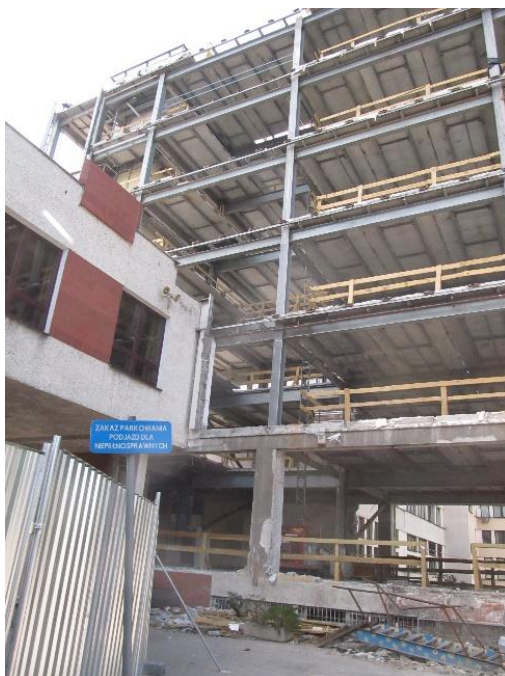
- Podczas badań własnych konstrukcji stwierdzono między innymi:
- w polu ograniczonym osiami 2-3, A-B na kondygnacjach od +1 do +4 zdemontowano żelbetowe płyty stropowe. W każdym polu (na każdej kondygnacji) zdemontowano dwie z trzech płyt stropowych (każda o wymiarach  $600'240'10$  cm) opartych na IPE 160 i wzajemnie połączonych markami spawanymi (rys. 7). Po 4 sztuki marek na długości płyty.

Rys. 7. Widok robót rozbiórkowych (osie 2 i 3 oraz frontowa oś A) (fot. własna).

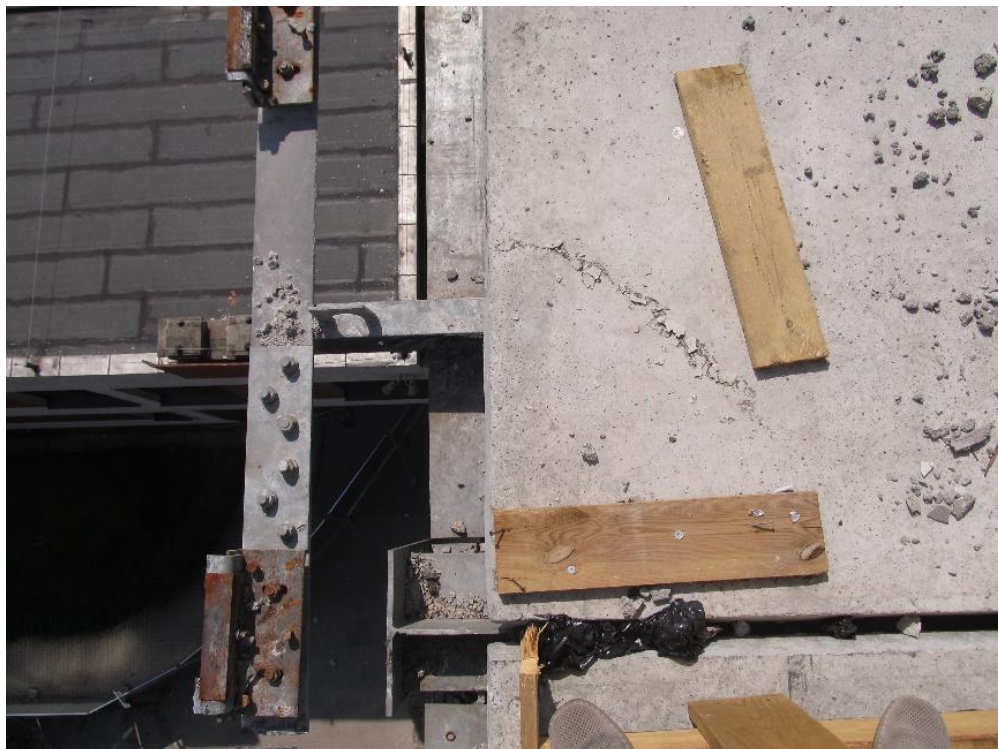
- podobne demontaże płyt stropowych na kondygnacjach od +1 do +4 z jednoczesnym wycięciem ram z kształtowników IPE 160 dokonano w takim samym polu przy drugiej klatce schodowej, tj. polu ograniczonym osiami 9-10, A-B. Tu jednak nie naruszono płyt dachowych zachowując sztywność konstrukcji.
- po zerwaniu węzła (rygiel/słup) na kierunku podłużnym w osi A oraz osi 3, w poziomie +5, płyta stropowa oparła się narożem o głowicę słupa wskutek czego nastąpiło pęknięcie narożnika płyty stropowej (prefabrykatu stropowego) stwarzając ryzyko powstania katastrofy budowlanej (rys. 8). „Ścięcie” połączenia występuje przy słupie osi A oraz 3 na kierunku podłużnym.

Rys. 8. Widok pękniętego narożnika prefabrykatu stropodachu (oś 3 oraz frontowa oś A) (fot. własna).

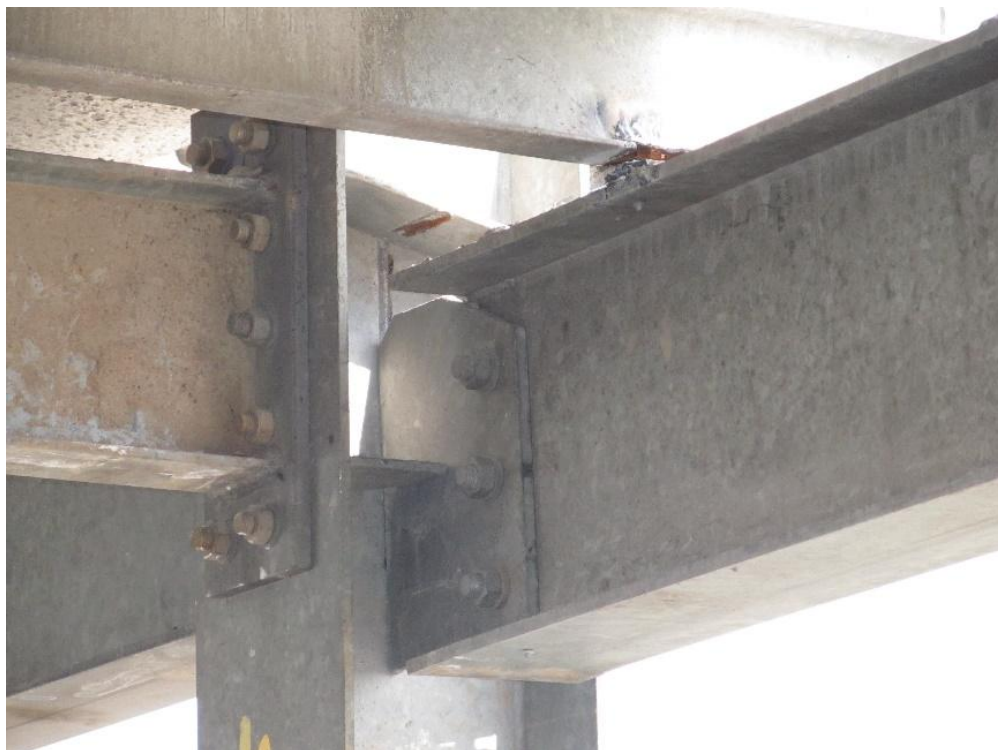
- zerwanie węzła nastąpiło w połączeniu spawanym (połączenie śrubowe nie wykazywało deformacji) poprzez ścięcie spawów pionowych blachownicy węzła z deformacją i oderwaniem poziomej przewiązki stabilizującej mocowanie blachownicy węzła do środka słupa. Belka utrzymywała pozorną stateczność poprzez „zakleszczenie się” pomiędzy słupami osi 2 i 3 (rys. 9) na kierunku osi A, co potwierdziły wykonane pomiary geodezyjne.
  - podobne zjawisko, choć w mniejszej skali wystąpiło na dwóch kondygnacjach poniżej, tj. kondygnacji +4 oraz +3.
  - od poziomu +2 w dół w przedmiotowym polu – węzły w wizualnym stanie dobrym.
- Dla potrzeb zabezpieczenia stateczności uszkodzonych rygli ram konstrukcji i umożliwienia dalszej diagnostyki konstrukcji budynku, zalecono następujący zakres robót:
- rozstawienie dźwigu kołowego poza strefą niebezpieczną,

Rys. 9. Widok zerwanego węzła w poziomie stropu V kondygnacji (oś 3 oraz frontowa oś A) (fot. własna).

- demontaż żelbetowych płyt (dyli) otworowych o szerokości: 33 i grubości 9 cm występujących w pasie elewacyjnym, w obrębie słupa w osi 2/A. Chodziło o to, żeby odkryć głowicę słupa sytuowanego na przecięciu osi 2-2 i A-A przed dalszymi robotami zabezpieczającymi,

- wykonanie „oczepu” zgodnie z dokumentacją rysunkową i jego montaż na słupach 2, 3 w osi A. Celem wykonania oczepu (IPE330) było w pierwszym etapie „spięcie” głowic słupów zapobiegając dalszym odkształceniom. Podczas montażu belki należało zachować szczególną ostrożność, dbając o statyczne przyłożenie siły. Na tym etapie prac wszelkie dynamiczne oddziaływania groziły bowiem utratą stateczności konstrukcji. Pracownicy obsługujący montaż oczepu i niżej omawianych wieszaków musieli przemieszczać się zawsze poza powierzchnią uszkodzonej płyty stropowej, a niżej położone stropy (także w polach sąsiednich) musiały być zabezpieczone przed dostępem jakichkolwiek osób. Po montażu oczepu można było przystąpić do kolejnego etapu,

- wykonanie wieszaków (C160) podpierających rygiel dachowy,
- „podstemplowanie” żelbetowej płyty dachowej klinami drewnianymi wciskanyymi pomiędzy rygiel a płytę stropową. Celem tej operacji było uniemożliwienie uderzenia dynamicznego płyty o belkę w sytuacji nagłego „ścięcia” naroża płyty,
- spawanie „stołków” (L100) zabezpieczających rygle stropów nad kondygnacjami +4 i +3,
- wykonanie ściąгов z prętów śr. 20 mm spawanych do słupów w osiach 2, 3 i 9, 10. Ściąg regulowane śrubami rzymskimi. Celem założenia ściągow była stabilizacja konstrukcji i przeciwdziałanie ewentualnym dalszym przemieszczeniom w osiach podłużnych budynku. Zabroniono przy tym wprowadzenie naprężeń w konstrukcji poprzez próby ściągnięcia słupów do pozycji pionowej,

- stężenie konstrukcji w osiach poprzecznych 2, 3 i 9, 10, za pomocą zastrzałów wykonanych z rur okrągłych RO82.5'5. Celem stężeń było asekuracyjne usztywnienie konstrukcji w kierunku poprzecznym całego budynku.
- demontaż płyt stropowych nad poziomem +5 w przedmiotowym polu.

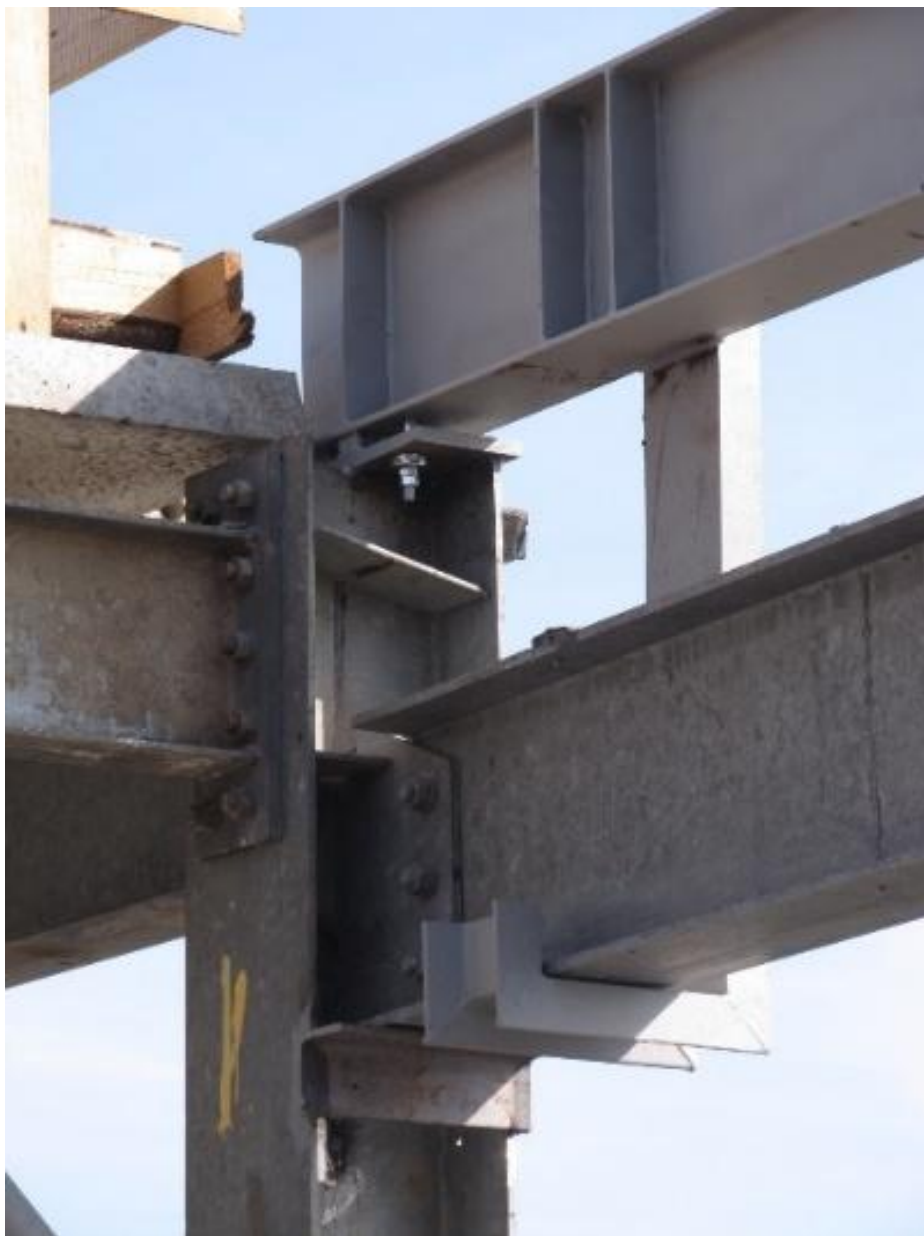
Rys. 10. Widok oczeput w poziomie stropu V kondygnacji (oś 3 oraz frontowa oś A) (fot. własna).

Powyższe zalecenia wykonano (rys. 10, 11), co umożliwiło dalszą i kompleksową diagnostykę stanu konstrukcji budynku (w tym skanowanie spawów węzłowych) i inne laboratoryjne badania materiałowe. Finalnie konstrukcja budynku została rozebrana w całości.

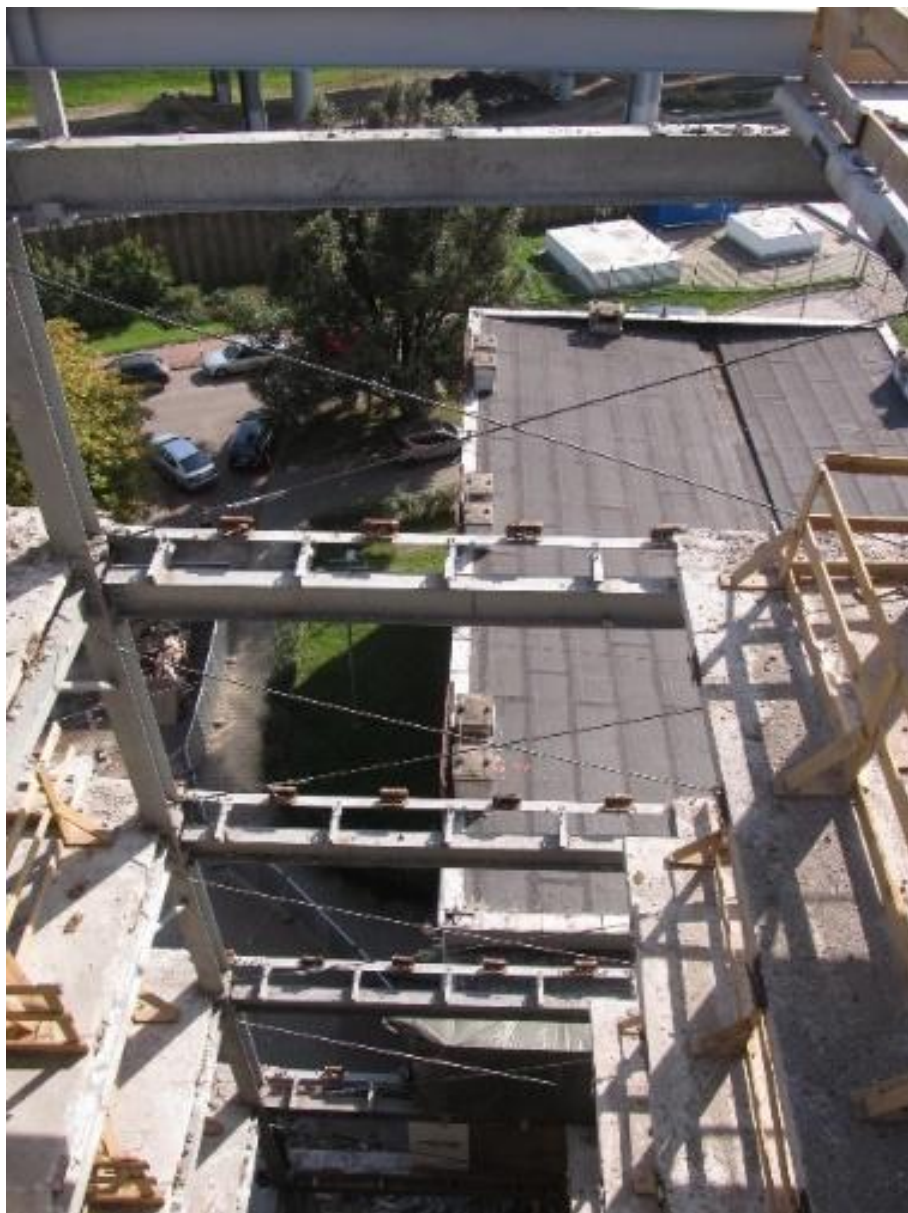
Rys. 11. Widok ściągów stalowych w osi A (fot. własna).
