# Możliwe przyczyny katastrofy apartamentowca Champlain Tower South w Surfside na Florydzie

TOMASZ WAŚNIEWSKI\*, EWELINA KOŁODZIEJCZYK  
Katedra Budownictwa Betonowego Politechniki Łódzkiej

**Streszczenie:** W artykule przedstawiono przebieg awarii i częściowej katastrofy postępującej apartamentowca Champlain Tower South zlokalizowanego w mieście Surfside na Florydzie. Przedstawiono funkcję budynku oraz scharakteryzowano główny ustrój konstrukcyjny. Na podstawie dostępnych materiałów, przedstawiono także stan techniczny budynku w ostatnich latach przed katastrofą. Do głównych przyczyn awarii stropu można zaliczyć niedostateczną nośność na przebicie oraz silną korozję zbrojenia wywołaną wieloletnią penetracją wody w głąb struktury stropu na skutek nieszczelnej izolacji przeciwwodnej. Słabe więzy zbrojenia w węzłach płytowo – słupowych stropów i połączeń między słupami, a także wieloletnie osłabienie struktury na skutek zmian temperatury było powodem, iż lokalna awaria wywołała katastrofę postępującą.

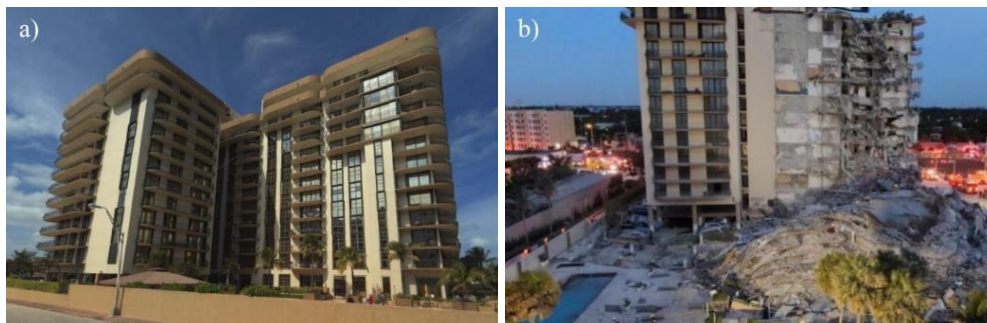
W dniu 24 czerwca 2021 roku o godzinie 1:25 czasu lokalnego, nastąpiło częściowe zawalenie się 12-kondygnacyjnego apartamentowca Champlain Tower South (CTS) w miejscowości Surfside na Florydzie. Na rysunku 1 przedstawiono zdjęcie budynku w trakcie użytkowania z 2015 roku oraz tuż po tragedii.

Rys. 1. Widok ogólny budynku a) w 2015 r. Źródło:[2] b) dzień po katastrofie. Źródło: [3].

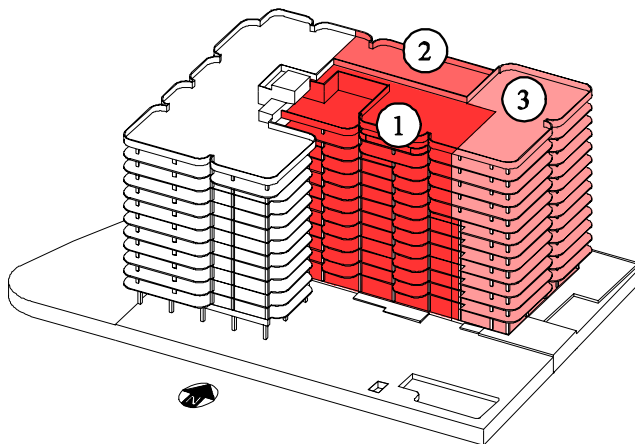
W pierwszym etapie zawaleniu uległa centralna (południowa) część, wschodniego skrzydła budynku. Wszystkie kondygnacje, powyżej parteru, zaczęły się wspólnie osuwać w dół. Nie zaobserwowano lawinowego efektu opadania stropów kondygnacji wyższych na niższe tak jak przykładowo miało to miejsce w katastrofie wież WTC, co sugerowałoby awarię w wyższych częściach budynku. Po ułamku sekundy, w taki sam sposób zawaleniu uległa północna część budynku (etap 2). Obie części – centralna i północna – oddzieliły się od

zachodniego skrzydła i pozostałego wschodniego fragmentu budynku. Wynikało to z konstrukcji budynku – podział nastąpił na krawędziach żelbetowych ścian usztywniających. Niestety, pozostała wschodnia część budynku, tuż po chwili, straciła stateczność i uległa zawaleniu (etap 3). Podobnie jak w przypadku centralnej i północnej części, ten fragment zawalił się na skutek awarii w dolnej części obiektu.

Rys. 2. Widok aksonometryczny budynku z zaznaczonymi etapami katastrofy.

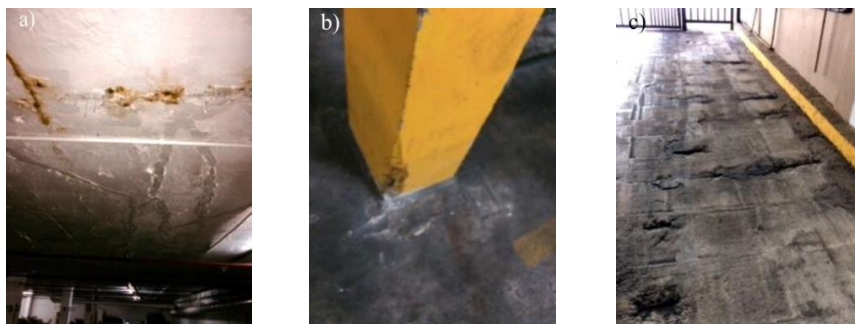
O ile elewacje i część nadziemna budynku nie wzbudziły niepokoju w trakcie inspekcji, to część podziemna już tak. Na dolnej powierzchni stropu nad garażem stwierdzono występowanie licznych wielokierunkowych rys. Odnotowano szerokość rys od 0,1 do 2 mm. Najwięcej rys występowało w rejonie strefy basenowej i patio. Widoczne były rdzawe nacieki świadczące o korozji zbrojenia oraz nacieki grawitacyjne wypływającego węgla wapnia.

Oznacza to, że rysy w stropie były przelotowe. W trakcie inspekcji natrafiono także na nieudane próby uszczelniania rys żywicą (pozostawione pakery).

Poza uszkodzeniami stropu, stwierdzono liczne ubytki na krawędziach słupów i silną degradację rampy zjazdowej do garażu. Przykłady uszkodzeń przedstawiono na rysunku 7.

Liczne, nadal aktywne przecieki przez rysy w stropie skłoniły autora przeglądu do wniosku, iż izolacja na stropie jest nieszczelna. Ponadto stwierdzono, iż nie wykonano spadków na stropie lub są zbyt małe. Powodowało to powstawanie zastoin wodnych.

Rys. 7. Uszkodzenia konstrukcji w garażu podziemnym; Źródło:[8, 9] a) rysy i rdzawe zacieki na dolnej powierzchni stropu, b) uszkodzenie słupa c) ubytki w płycie rampy.

Autor opracowań [8, 9] stwierdził, iż obecne na ten czas ogniska korozji konstrukcji żelbetowej mają charakter lokalny i nie zagrażają ogólnemu bezpieczeństwu budynku, ale wymagają w najbliższym czasie napraw poprzez zastosowanie odpowiednich technik – iniekcji, reprofilacji bądź wypełnień ubytków. Ponadto stanowczo podkreślił, iż niezbędna jest kosztowna wymiana izolacji przeciwwodnej stropu nad garażem. Zaniechanie tej naprawy stropu będzie skutkowało dalszą degradacją struktury stropu narastającą wykładniczo.

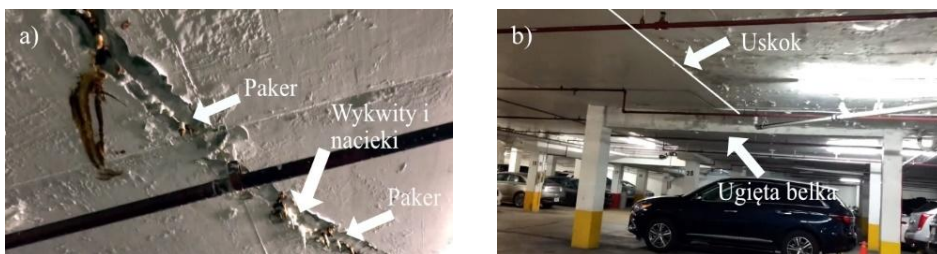
Stan techniczny stropu nad garażem podziemnym potwierdza materiał filmowy [11], wykonany w 2020 roku. Na filmie widoczne są liczne rysy i wykwyty na dolnej powierzchni stropu w rejonie podjazdu oraz części basenowej i patio (rys. 8a). Na jednym z ujęć sfilmowano strefę potencjalnej awarii (rys. 8b). Widoczna jest wyraźna różnica stanu powierzchni stropu na styku patio oraz części mieszkalnej budynku. Belka wsporcza ma zauważalne gołym okiem ugięcie (na podstawie zdjęcia oszacowane na około 30–40 mm).

Rys. 8. Uszkodzenia stropu. Źródło: [11] a) zbliżenie na rysę, b) widok stropu w strefie awarii.

pochodzenia morskiego w głąb konstrukcji. To spowodowało poważną korozję zbrojenia, często ukrytą pod warstwami wykończeniowymi. Zdaniem autorów, korozja była jedną z przyczyną katastrofy, osłabiała stopniowo konstrukcję poprzez redukcję czynnego pola zbrojenia i powodując postępujące zarysowanie a co za tym idzie redystrybucję sił wewnętrznych. Nie wykluczone, że zniszczenie przez przebicie poprzedzone było lokalnym wyczerpaniem nośności na zginanie (np. w belkach podtrzymujących strop – patrz rys. 8b).

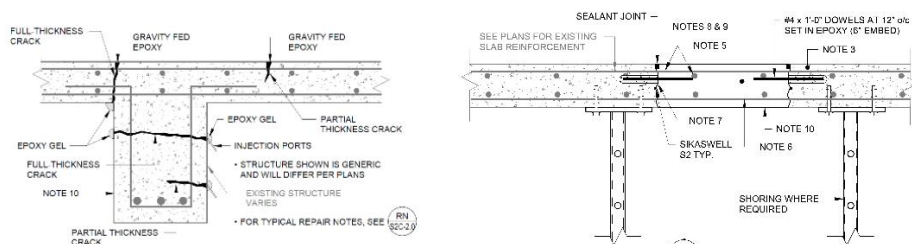
Rys. 10. Przykłady detali napraw stropu przewidzianych w projekcie [10].

Na podstawie zaleceń płynących z przeglądów [8, 9], powstał kompleksowy projekt napraw budynku [10]. Obejmował on wiele napraw strukturalnych betonu – począwszy od iniekcji siłowej rys, reprofilację i uzupełnienia ubytków aż po lokalną wymianę betonu i zbrojenia (rys. 10).

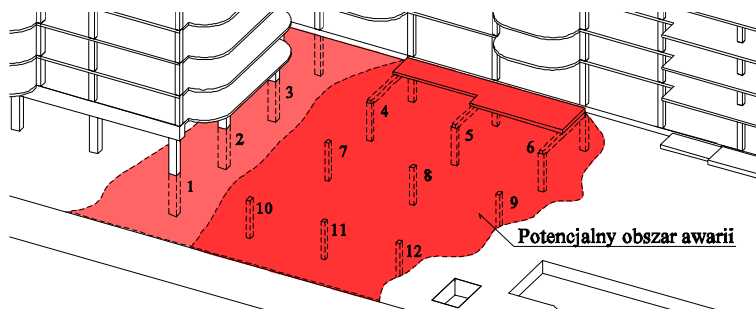
Jak wcześniej wspomniano, tuż przed zawaleniem się części wschodniej świadkowie alarmowali o zapadnięciu się stropu nad garażem. Na rysunku 11 przedstawiono schematycznie obszar awarii stropu a na rysunku 12 zdjęcia zniszczonego stropu. Nie można wykluczyć, iż pierwotny obszar awarii objął mniejszy obszar (zaznaczony kolorem czerwonym), a dalsze zniszczenie stropu zostało spowodowane zawaleniem się kondygnacji nadziemnych części wschodniej budynku.

Rys. 11. Hipotetyczny obszar awarii stropu nad garażem.

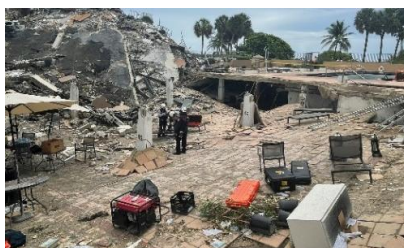
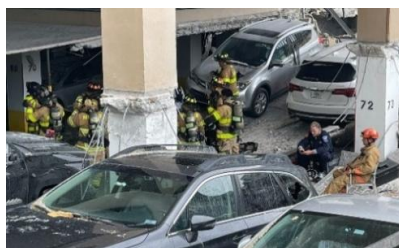
Rys. 12. Zapadnięty strop nad garażem – widoczne skutki przebicia. Źródło:[12].

Jak widać na rys. 12, w rejonie awarii w stropie doszło do przebicia na wszystkich widocznych słupach niezależnie od ich rozmiaru. Część węzłów uległa w zasadzie całkowitemu zniszczeniu – dotyczy to słupów o przekroju 300´ 400 mm, w słupach o przekroju 610´ 610 mm podpierających część budynku która przetrwała, zauważyć można niepełne stożki przebicia charakterystyczne dla mimośrodowego oddziaływania obciążenia.

Widok zniszczonych stref podporowych słupów o przekroju 610´ 610 mm (rys. 12) potwierdza, iż zbrojenie dolne zostało wyrwane ze słupa. Wynika to z tego, iż w normie [13], wymagano aby jedynie 50% zbrojenia doprowadzone było 70 mm poza lico słupa. Takie zalecenia zostały zastosowane w projekcie CTS [5], zarówno w paśmie między-słupowym jak i słupowym. Zbrojenie dolne płyt nad słupami tworzyła siatka #13 co 600 mm, a zakłady tego zbrojenia nad słupami miały długość 15 cm (patrz Rys. 6). Dopiero w późniejszych edycjach (po 1989 roku) wprowadzono wymaganie aby co najmniej dwa pręty przechodziły przez światło słupa (w obu kierunkach), aż do wymogu pełnej ciągłości zbrojenia dolnego w paśmie słupowym (od 2002 r.).

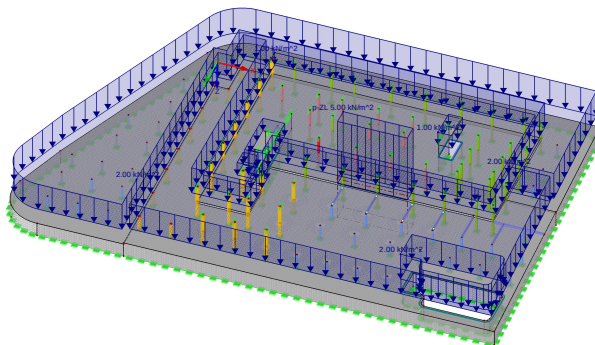
Rys. 13. Model obliczeniowy stropu nad garażem.

W celu potwierdzenia, hipotezy zniszczenia stropu przez przebicie, przeprowadzono numeryczną analizę obliczeniową stropu nad garażem. Siły wewnętrzne w stropie wyznaczono przy użyciu modelu przestrzennego. Uwzględniono w nim stropy oraz współpracujące z nimi elementy pionowe – słupy i ściany (rys. 13). Zastosowano siatkę MES o rozmiarze 50 cm, z lokalnym zagęszczeniem nad słupami. Słupy i ściany dolne zostały zamocowane w fundamencie. Końce górnych słupów i ścian także zostały zamocowane, zwolniony został jedynie przesuw wzdłuż osi pionowej.

Do stropu przyłożono obciążenie równomiernie rozłożone ustalone na podstawie istniejących warstw wykończeniowych. Do części basenowej przyłożono obciążenie o wartości 2,0 kN/m<sup>2</sup>. Dodatkowo uwzględniono ustawione na patio donice z nasadzeniami i palmami (5,0 kN/m<sup>2</sup>). W części lobby przyjęto obciążenie o wartości 1,0 kN/m<sup>2</sup>. Ponieważ w chwili awarii nie działało na strop obciążenie użytkowe, pominięto je w obliczeniach.

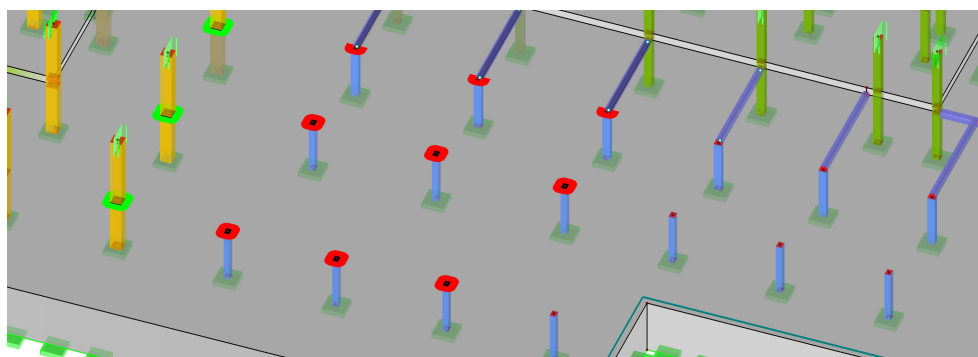
Obliczenia nośności stropu na mimośrodowe przebicie przeprowadzono według Eurokodu 2 [7] oraz aktualnej w momencie projektowania budynku amerykańskiej normy ACI 318-77 [13]. W obu przypadkach uwzględniono projektowane dane materiałowe i geometryczne. Ogólne wyniki obliczeń przedstawiono w Tablicy 1, a na rysunku 14 graficzną prezentację obwodów kontrolnych według EC2 [7]. Czerwony kolor oznacza przekroczenie nośności.

Obliczenia potwierdziły przekroczenie nośności na przebicie już dla samego obciążenia stałego, niezależnie od normy. W przypadku obliczeń wg EC2 [7], niedobory nośności występują we wszystkich strefach przebicia słupów o przekroju 300´ 400 mm. Wahają się one od 27 do aż do 102%. Wyjątkiem są obszary słupy o przekroju 610´ 610 mm, gdzie jest niewielka rezerwa. W przypadku obliczeń wedle normy ACI 318-77 [13] także występują niedobory nośności, choć są one mniejsze.

Rys. 14. Graficzna prezentacja obwodów kontrolnych wg EC2[7]. Czerwony kolor – przekroczenie nośności na ścinanie.

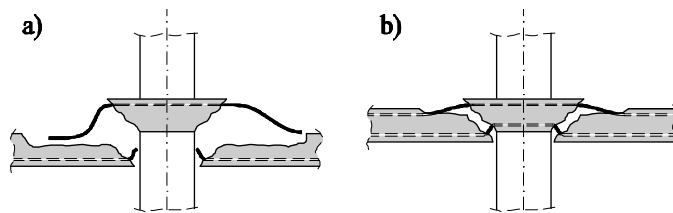
Obecne normy i przepisy nakazują projektowanie z uwzględnieniem tego rodzaju zagrożeń [14]. Duży nacisk kładzie się na prawidłowe uformowanie zbrojenia i zapewnienie silnych wiązań w węzłach ustrojów szkieletowych, tak aby umożliwić wytworzenie się ustroju wtórnego. Istotne jest to w ustrojach płytowo – słupowych gdzie połączenia pomiędzy słupami a stropem są miejscami szczególnie wrażliwymi. Jedynie prawidłowo dobrane i skonstruowane zbrojenie dolne jest w stanie powstrzymać rozwój katastrofy (rys. 15). Podstawowym warunkiem jest, aby zbrojenie przechodzące nad słupem było ciągłe, względnie uciągłone w ten sposób, aby pod wpływem siły zbrojenie to mogło się jedynie zerwać, ale nigdy nie wyrwać [14].

Rys. 15. Obraz zachowania się strefy przypodporowej po jej zniszczeniu przez przebicie: [14] a) w przypadku zakotwienia zbrojenia dolnego w słupie; b) w przypadku przeprowadzenia zbrojenia ponad śladem słupa w sposób ciągły.
