Analiza przyczyn pęknięcia płyt kamiennych w podłogach wielkopowierzchniowych

JERZY HOŁA*, ŁUKASZ SADOWSKI
Politechnika Wrocławska

Analysis of the causes of cracking of stone slabs in large-area floors

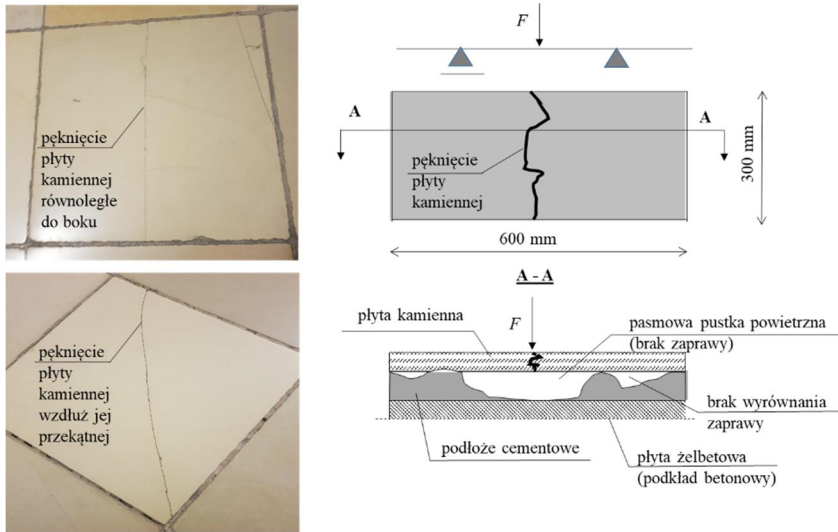
- przełamania równoległych do boku lub wzdłuż przekątnej płyt (rys. 2),
- odłamań naroży płyt (rys. 3),
- dużych miejscowych wyszczerbień, wgnieceń, wykruszeń krawędziowych (rys. 3).

- pasmowymi brakami zaprawy cementowej pod płytami i brakiem jej wyrównania,
- miejscowymi brakami zaprawy cementowej, szczególnie w narożach i w rejonie krawędzi płyt.

Pasmowe braki zaprawy cementowej pod płytami i brak jej wyrównania są nieprawidłowościami technologicznymi skutkującymi pękaniem po najechnaniu na takie miejsca na przykład kołem wózka akumulatorowego obciążonego materiałami budowlanymi rozwożonymi na etapie wykończeniowym obiektu lub towaru w czasie jego eksploatacji. Mechanizm pękania płyt w takiej sytuacji wyjaśnia rys. 2.

Rys. 2. Mechanizm pękania płyt kamiennych w eksploatowanych podłogach.

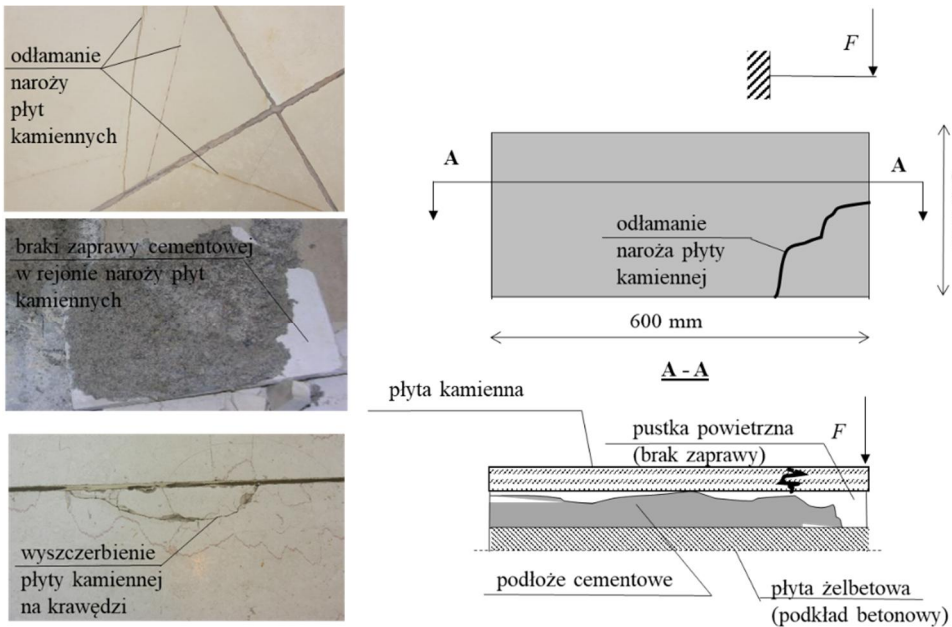
Linie pęknięć zazwyczaj nie są idealne i charakteryzują się drobnymi wyszczerbieniami i wykruszeniami. Odłamane naroża często „zapadają się” i po czasie tworzą skośne powierzchnie niebezpieczne przede wszystkim dla ruchu pieszych, podobnie jak wykruszenia krawędziowe. W zdecydowanej większości uszkodzone w ten sposób płyty nie nadają się do naprawy i muszą zostać wymienione na nowe.

Brak zaprawy cementowej w rejonie naroży lub krawędzi płyty także jest nieprawidłowością technologiczną mającą miejsce wtedy gdy płyty ułożone zostały na tzw. „plackach” zaprawy cementowej. Wtedy naroża stają się wspornikami podatnymi na odłamanie się nie tylko podczas najechania na nie kołem obciążonego wózka, ale też na przykład uderzeniem albo punktowym obciążeniem od ustawianych rusztowań wykorzystywanych do prac naprawczych i konserwacyjnych. Mechanizm pękania naroży płyt wyjaśnia rys. 3.

Rys. 3. Mechanizm pękania płyt kamiennych w eksploatowanych podłogach gdy występują miejscowe braki zaprawy cementowej w rejonie naroży lub krawędzi.

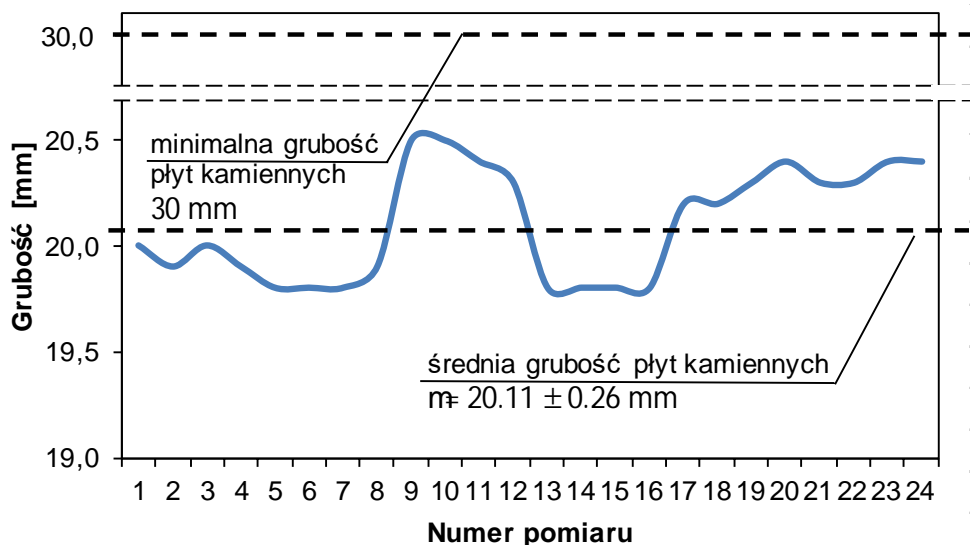
W sytuacji występowania analizowanych wyżej nieprawidłowości wykonawczych kumulującą się z nimi przyczyną, zwiększającą podatność płyt kamiennych na pękanie, może być za mała ich grubość w stosunku do projektowanej. Przykładem takiej sytuacji jest jedna z podłóg wielkopowierzchniowych z wierzchnią warstwą wykonaną z płyt marmurowych, dla której w projekcie przyjęto grubość 30 mm, a na etapie wykonawczym zmieniono ją na 20 mm. Rezultaty pomiaru grubości płyt w tej podłodze podano na rys. 4.

Rys. 4. Rezultaty pomiaru grubości wyciętych z podłogi próbek płyt kamiennych marmurowych (opracowanie własne na podstawie wyników badań opublikowanych w [4]).

Komentując rezultaty przedstawione w tabelicy 2 należy zauważyć, że mniejsza grubość badanych płyt marmurowych, wynosząca średnio 20,11 mm zamiast 30 mm, wpływa na niższe o około 13% średnie wartości wytrzymałości na zginanie R_t w stosunku do deklarowanej przez producenta.

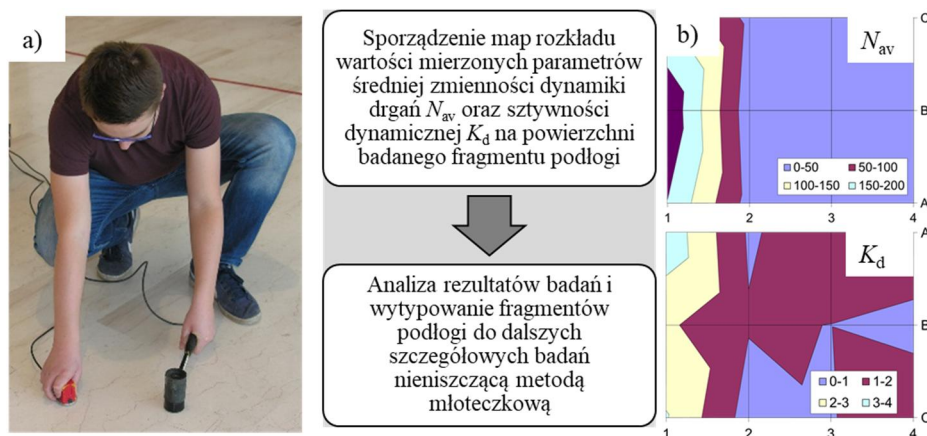
Metoda odpowiedzi na impuls nadaje się do szybkiego przeszukiwania dużych powierzchni i wykrywania pustek powietrznych pod płytami i delaminacji na styku z podłożem cementowym. Badania polegają na naniesieniu na badanych fragmentach powierzchni podłogi siatki punktów badawczych w odległościach 1000 mm, a następnie dokonaniu w tych punktach wzbudzenia fali sprężystej za pomocą specjalnego młotka z gumową końcówką, rejestracji tej fali za pomocą geosłuchawki i określeniu na przykład wartości parametrów średniej zmienności dynamiki drgań N_{av} oraz sztywności dynamicznej K_d (rys. 5). Na bazie uzyskanych rezultatów należy sporządzić i poddać analizie mapy rozkładu wartości tych parametrów na powierzchni badanego fragmentu podłogi. Lokalne zwiększenie się na analizowanej mapie wartości parametru średniej zmienności oraz towarzysząca mu niska wartość parametru sztywności oznaczają podatność podłogi do „uginania się”, co wskazuje na obecność pustek powietrznych pod płytami, na brak zespolenia pomiędzy warstwami. Przykładowe rezultaty badań zawiera rys. 5.

Rys. 5. Przykładowe badania zespolenia płyt kamiennych z podkładem cementowym w podłodze wielkopowierzchniowej nieniszczącą metodą odpowiedzi na impuls: a) widok badania, b) wyniki badań w postaci map rozkładu parametrów N_{av} i K_d .

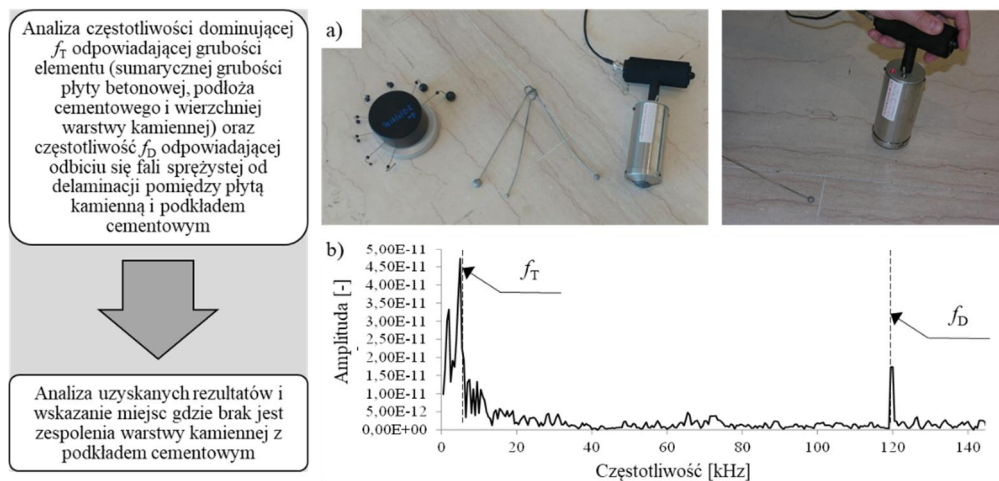
Rys. 6. Szczegółowe badania zespolenia płyt kamiennych z podkładem cementowym nieniszczącą metodą młoteczkową: a) widok aparatury do badań, b) widmo amplitudowo-częstotliwościowe w jednym z punktów badawczych.

W pokazanym na rys. 6 widmie amplitudowo-częstotliwościowym można wyróżnić częstotliwość dominującą f_T odpowiadającą grubości elementu (sumarycznej grubości płyty stropowej, podłoża cementowego i wierzchniej warstwy kamiennej) oraz częstotliwość f_D odpowiadającą odbiciu się fali sprężystej od pustki powietrznej albo od delaminacji pomiędzy powierzchnią warstwą kamienną i podkładem cementowym. Na podstawie tych badań możliwe jest precyzyjne zlokalizowanie miejsc gdzie brak jest zespolenia wierzchniej warstwy

kamiennej z podkładem cementowym. Uwiarygodnienia badań nieniszczących, należy dokonać poprzez wykonanie odkrywki, lub odkrywek, w losowo wybranych miejscach.
