Stan przedawaryjny oraz sposób naprawy dźwigarów dachowych z drewna klejonego

Streszczenie: W artykule przedstawiono opis uszkodzeń konstrukcji dachu sali sportowej, w szczególności drewnianych dźwigarów dachowych z drewna klejonego, które powstały w wyniku popełnionych błędów projektowych oraz wykonawczych. W pracy przedstawiono różne koncepcje naprawy oraz zrealizowane rozwiązanie projektowe wzmocnienia dźwigarów dachowych.

Pre-failure condition and the method of repairing glued timber roof bears

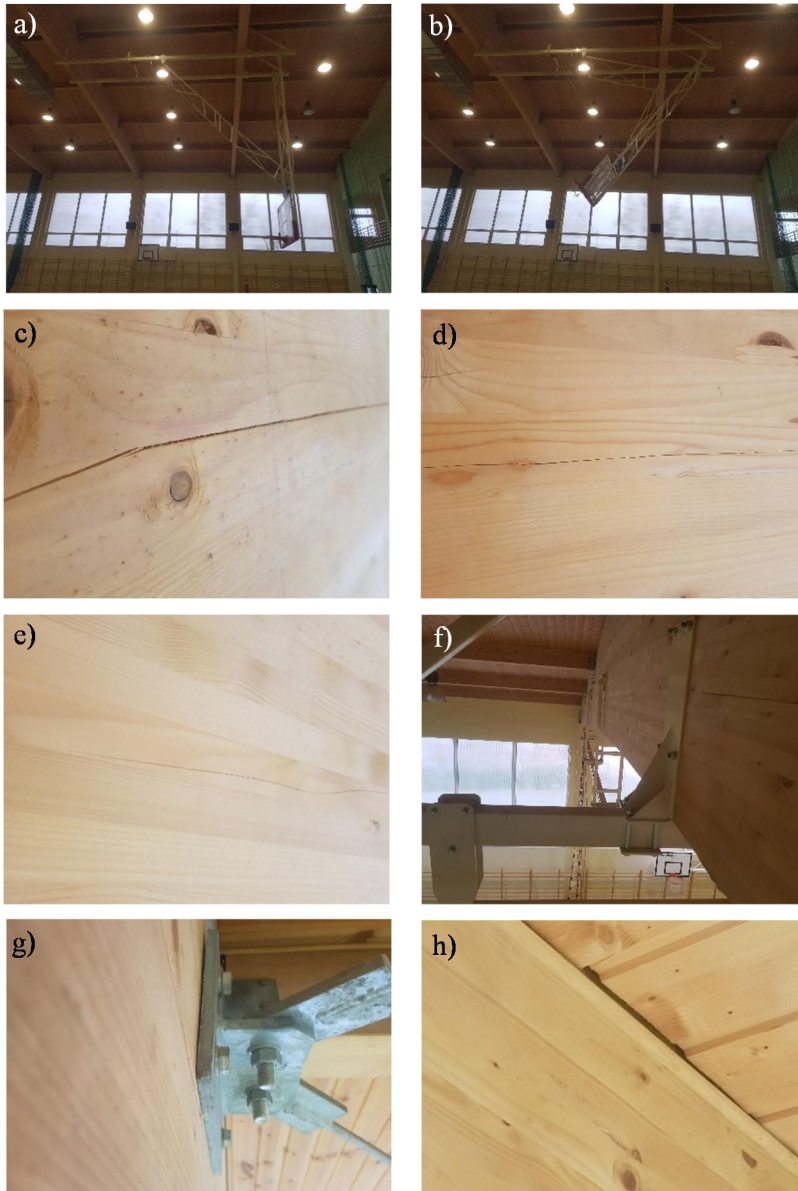
Rys. 2. Sala sportowa: a), b) widok wnętrza z pokazaniem dźwigarów dachowych z drewna klejonego oraz etapów podnoszenia konstrukcji stalowej do mocowania tablic do koszykówki, spękania dźwigara dachowego: c) pomiędzy warstwami sklejonych lameli (delaminacja desek), d) w grubości pojedynczego lamela (rozszczerpienie drewna wzdłuż włókien), e) ukośne pęknięcie pojedynczego lamela, zdeformowane blachy węzłowe: f) konstrukcji wsporczej tablic do koszykówki, g) stężeń dachowych w miejscu oszacowania w płaszczyźnie bocznej dźwigarów, h) uszkodzenia podsufitki w obszarze płatwi dachowej.

Dźwigary dachowe z drewna klejonego wykazywały liczne spękania, które występowały zarówno pomiędzy warstwami sklejonych lameli (delaminacja desek) (rys. 2c), jak również w ich grubości (rozszczepienie drewna wzdłuż włókien) (rys. 2d). Na płaszczyznach bocznych (obustronnie) widoczne były również ukośne pęknięcia poszczególnych lameli drewnianych (rys. 2e). Zakres uszkodzeń wszystkich dźwigarów dachowych był bardzo zbliżony, w praktyce jednakowy, zarówno dla dźwigarów obciążanych stalową konstrukcją koszy do koszykówki (w osiach 2 i 3 oraz 5 i 6), jak również dźwigarów nie obciążonych („czystych”). Stalowe elementy mocowania (blachy węzłowe) konstrukcji wsporczej tablic do koszykówki w miejscach styku z bocznymi płaszczyznami dźwigarów dachowych były zdeformowane, stwierdzono brak przylegania blach do płaszczyzn dźwigara (zaobserwowano tzw. efekt dźwigni) (rys. 2f). Zdeformowane były również blachy węzłowe mocowania stężeń dachowych do dźwigarów (rys. 2g). Deski podsufitki, w obszarze rzutu całej sali sportowej wykazywały poluzowanie w miejscu mocowania gwoźdźmi i zsuwały się z listew wykonanych z ćwierćwałka na podłogę (rys. 2h).

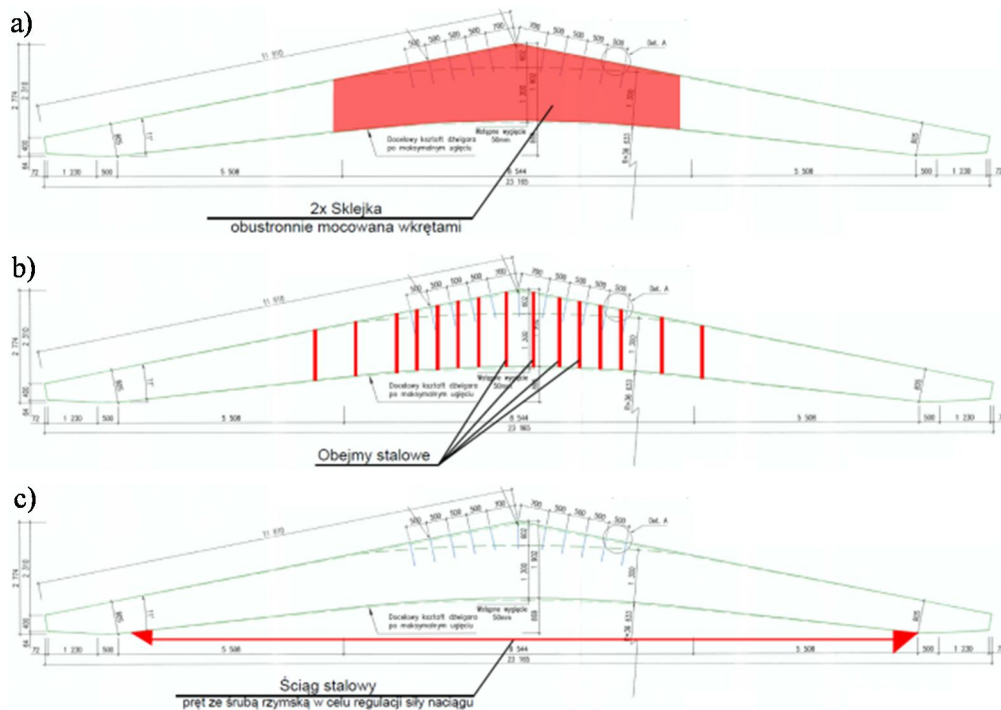
Rys. 3. Koncepcje wzmocnienia i zabezpieczenia dźwigarów dachowych z drewna klejonego w sali sportowej: a) obustronna nadbitka ze sklejki, b) stalowe płaskowniki, c) zamontowanie dodatkowego stalowego ściągu

Na etapie analizy statyczno-wytrzymałościowej rozpatrzono trzy rozwiązania koncepcyjne wzmocnienia dźwigarów [21–22]: poprzez zastosowanie obustronnych nakładek ze sklejki wodoodpornej (rys. 3a), poprzez zastosowanie pionowych płaskowników stalowych (rys. 3b) oraz poprzez wprowadzenie dodatkowego ściągu w poziomie dolnych włókien dźwigara dachowego (rys. 3c).

Użycie obustronnych nakładek (rys. 3a) było rozwiązaniem najprostszym zarówno pod względem projektowania, jak również wykonawstwa. Charakteryzowało się jednak niskim poziomem estetyki (zasłonięcie znacznej części dźwigarów dachowych z drewna klejonego), a dodatkowo po wykonaniu wzmocnienia pojawiał się brak możliwości obserwacji ewentualnych zmian morfologii pęknięć (ilości i zakresu delaminacji) dźwigarów dachowych.

Rozwiązaniem bardzo korzystnym, zdaniem Autorów optymalnym, było zastosowanie stalowych płaskowników (rys. 3b). Rozwiązanie to pozwalało na kontrolę stanu spękania dźwigarów, aczkolwiek było pracochłonne, zarówno w aspekcie projektowym (złożoności

Zastosowanie ściągu było rozwiązaniem, ze statyczno-wytrzymałościowego punktu widzenia, najbardziej efektywnym (rys. 3c), jednak jego realizacja okazała się niemożliwa ze względu na ograniczenia wynikające ze strefy pracy konstrukcji wsporczej pod tablice do koszykówki.

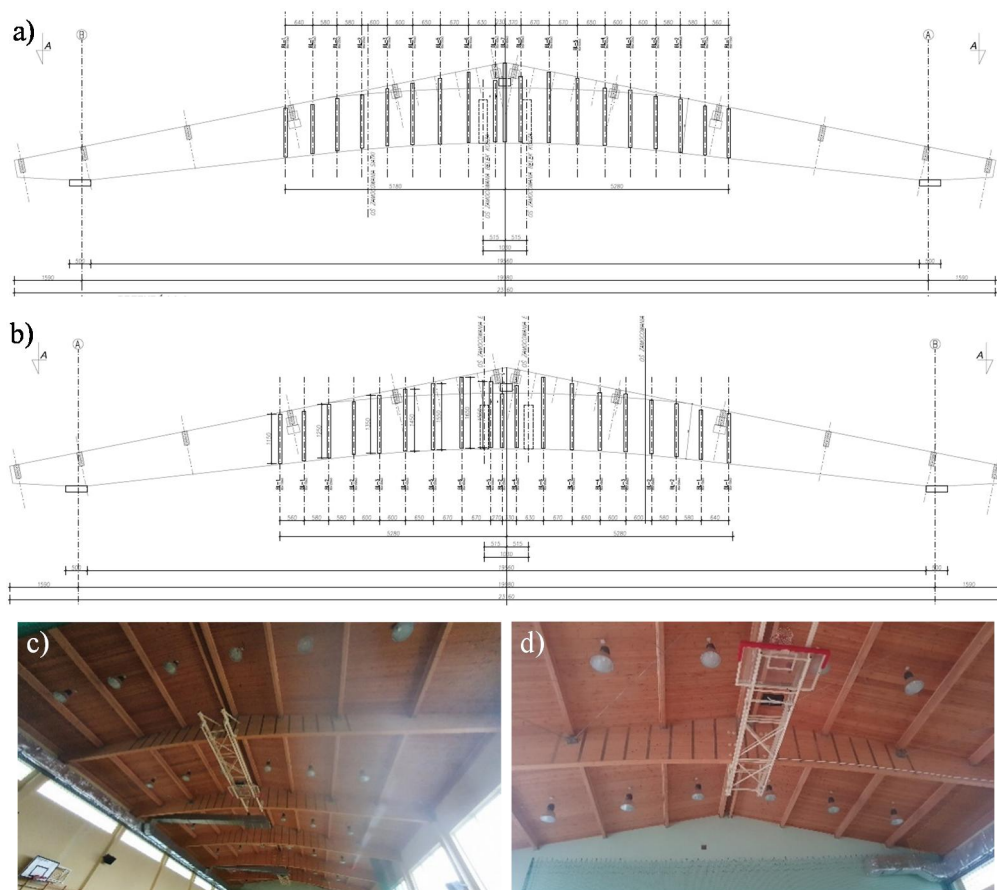
Rys. 4. Wzmocnienie i zabezpieczenie dźwigara dachowego z drewna klejonego w sali sportowej w osi 2: szczegółowe rozwiązanie projektowe – strona: a) lewa, b) prawa, stan zrealizowany – strona: c) lewa, d) prawa

Ostatecznie, uwzględniając uwarunkowania ekonomiczne (kosz realizacji prac naprawczych) oraz organizacyjne (czas i prostota, łatwość ich przeprowadzenia) podjęto decyzję o zastosowaniu wzmocnienia poprzez wprowadzenie dodatkowych płaskowników stalowych mocowanych obustronnie na bocznych powierzchniach dźwigarów dachowych. Wzmocnieniu poddano wszystkie dźwigary dachowe z drewna klejonego, tzn. rozmieszczone w osiach 2, 3, 4, 5 oraz 6.

Każdy z dźwigarów został wzmocniony płaskownikami stalowymi 80 × 3 mm o długości od 1150, 1250, 1350, 1450, 1550, 1650 do 1850 mm. Płaskowniki zamocowane zostały do dźwigarów przy pomocy stalowych wkrętów do drewna AEl0 mm i długości 140 mm (rys. 4a, b).
