Diagnoza stanu technicznego willi secesyjnej

BEATA NOWOGOŃSKA*

Uniwersytet Zielonogórski, Instytut Budownictwa

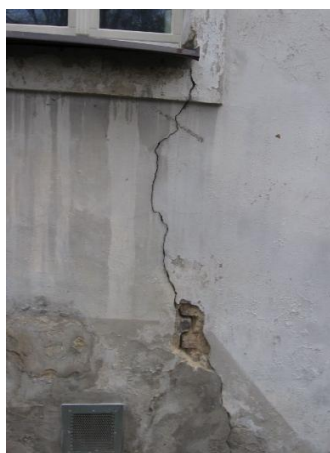
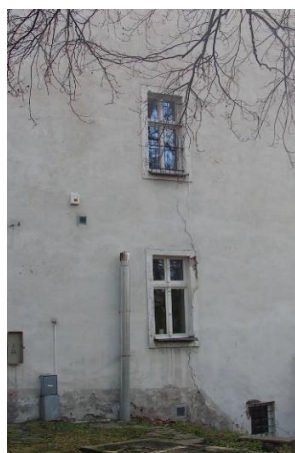
Na ścianie północno-zachodniej widoczne są dwie pionowe rysy. Rozwarcia rys dochodzą do 20 mm. Pierwsza rysa przebiega w odległości około 4 m od pn-zach narożnika wzdłuż osi okiennych od fundamentów aż do okapu dachowego [9]. Pęknięcie występuje w grubości całej ściany. Widoczne jest również wewnątrz budynku. Druga pionowa rysa biegnie w połowie budynku od fundamentów do kalenicy. Pęknięcie to jest również pęknięciem strukturalnym na grubości całej ściany.

Fot. 3, 4. Fragment pionowej rysy przebiegającej od fundamentów do okapu na elewacji północno-zachodniej (fot. B. Nowogońska).

Bezpieczne użytkowanie oraz wyeliminowanie przyczyn powstawania rys i pęknięć ścian i fundamentów może zapewnić układ zabezpieczeń polegający na zatrzymaniu przemieszczania się fundamentów przez zastosowanie stabilizacji gruntu, podbicie fundamentów, instalację konstrukcji oporowych lub innych. Następnie, po wykonaniu zabezpieczeń konstrukcyjnych należałoby dodatkowo niewielkie rysy o szerokości do 4 mm zaszpachlować zaprawą, fragmenty murów, w których występują szersze rysy i spękania – przemurować. Poza tym zaleceniem jest osuszenie i odizolowanie od wpływu wilgoci ściany piwnic.

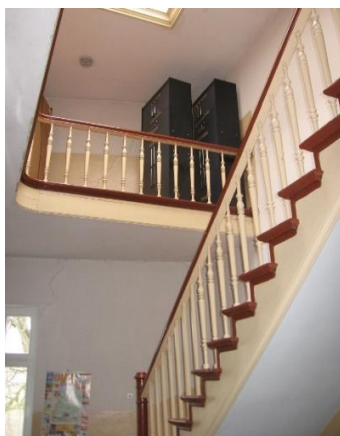
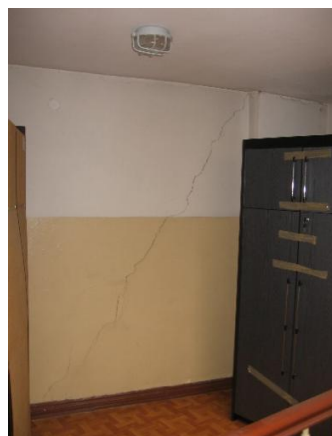
Fot. 5, 6. Spękania ściany północno-zachodniej (fot. B. Nowogońska).

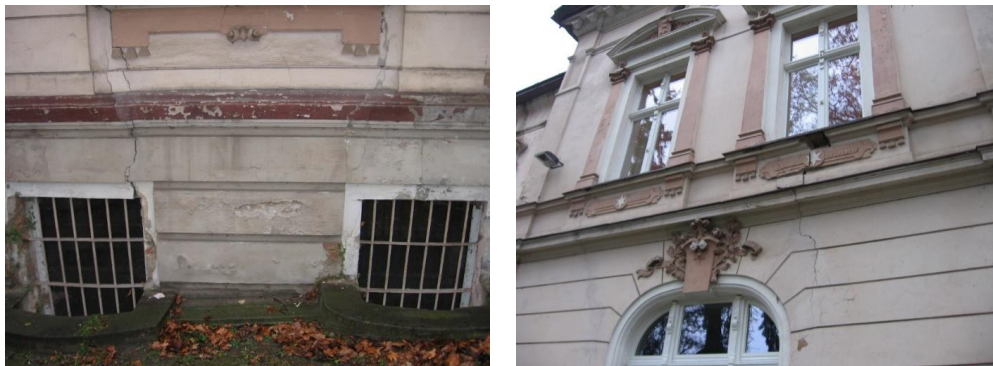
Na elewacji południowo-wschodniej widoczne są również dwa pionowe strukturalne pęknięcia. Przebiegają one po obu stronach otworu okiennego parteru w części ryzalitowej budynku i dalej na piętrze wzdłuż okien. W przyziemiu rysy biegną po krawędziach okien piwnicznych.

Fot. 7, 8. Fragment pionowych rys po obu stronach otworu okiennego parteru i dalej do okapu na elewacji południowo-wschodniej (fot. B. Nowogońska).

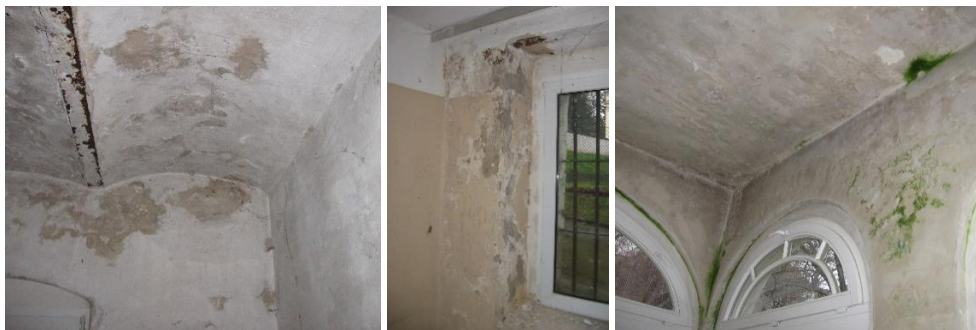
Ocenie stanu technicznego poddane zostały wszystkie elementy budynku [9]. Stwierdzono, że ściany piwnic są silnie zawilgocone, od wewnątrz na tynkach widoczne liczne wykwitki, wysolenia i przebarwienia. Na ścianach w pomieszczeniu parteru w narożniku wschodnim również widoczne są silne zawilgocenia, przebarwienia oraz pleśnie zajmujące dużą powierzchnię ścian i sufitów. Natomiast w ścianach wewnętrznych zawilgocenia, rysy i spękania nie występują, ściany te nie wymagają napraw i zabezpieczeń.

Fot. 9–11. Zawilgocone ściany, stropy i nadproża piwnic i parteru (fot. B. Nowogońska).

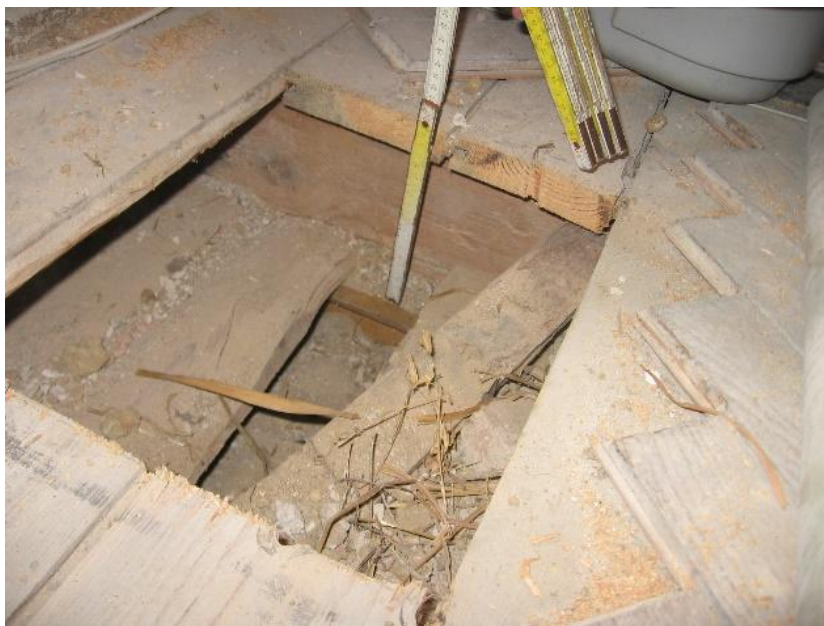
Fot. 12. Odkrywka stropu nad parterem.

Stropy zarówno ceramiczne na belkach stalowych nad piwnicami, jak i drewniane na wyższych kondygnacjach nie wykazują ugięć, stan techniczny zadowalający. Stan techniczny konstrukcji więźby również jest zadowalający – brak ugięć, brak ognisk biologicznych szkodników drewna.

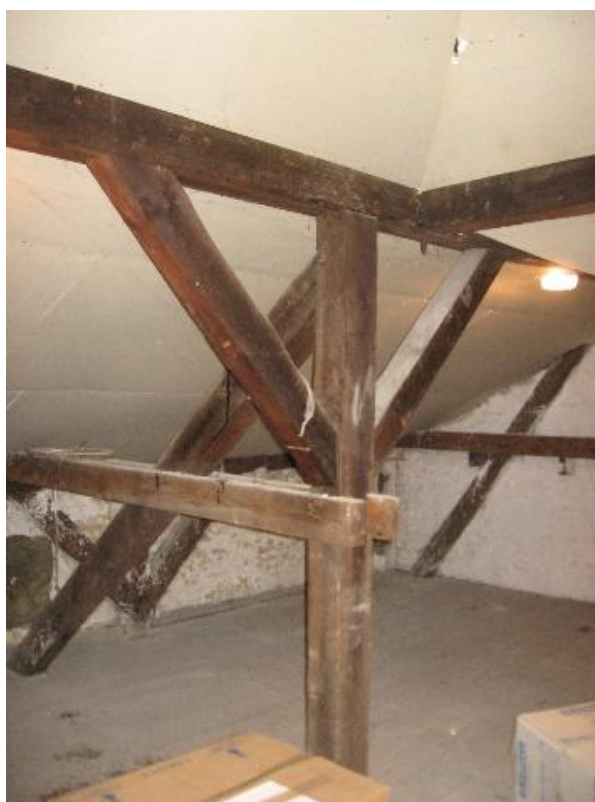
Fot. 13. Fragment więźby dachowej (fot. B. Nowogońska).

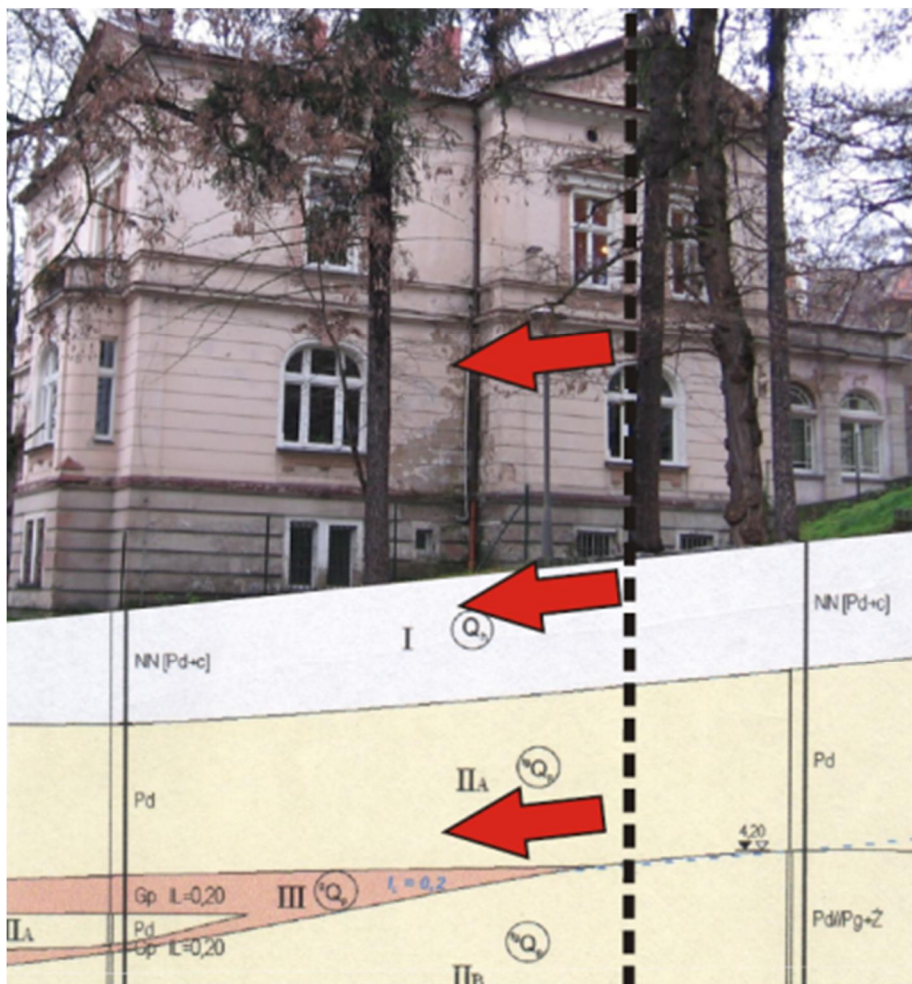
Budynek posadowiony jest na niewielkiej skarpie schodzącej z kierunku północno-wschodniego w dół w stronę drogi. Rysy widoczne na ścianach północno-zachodniej i południowo-wschodniej spowodowane są przemieszczaniem części budynku w kierunku południowo-zachodnim w dół skarpy.

Rys. 1. Kierunek przemieszczeń budynku.
