Ocena bezpieczeństwa balkonów na wybranych przykładach budynków z elementów prefabrykowanych

ANNA OSTAŃSKA*
Politechnika Lubelska

Balcony safety assessment on selected examples of buildings of prefabricated elements

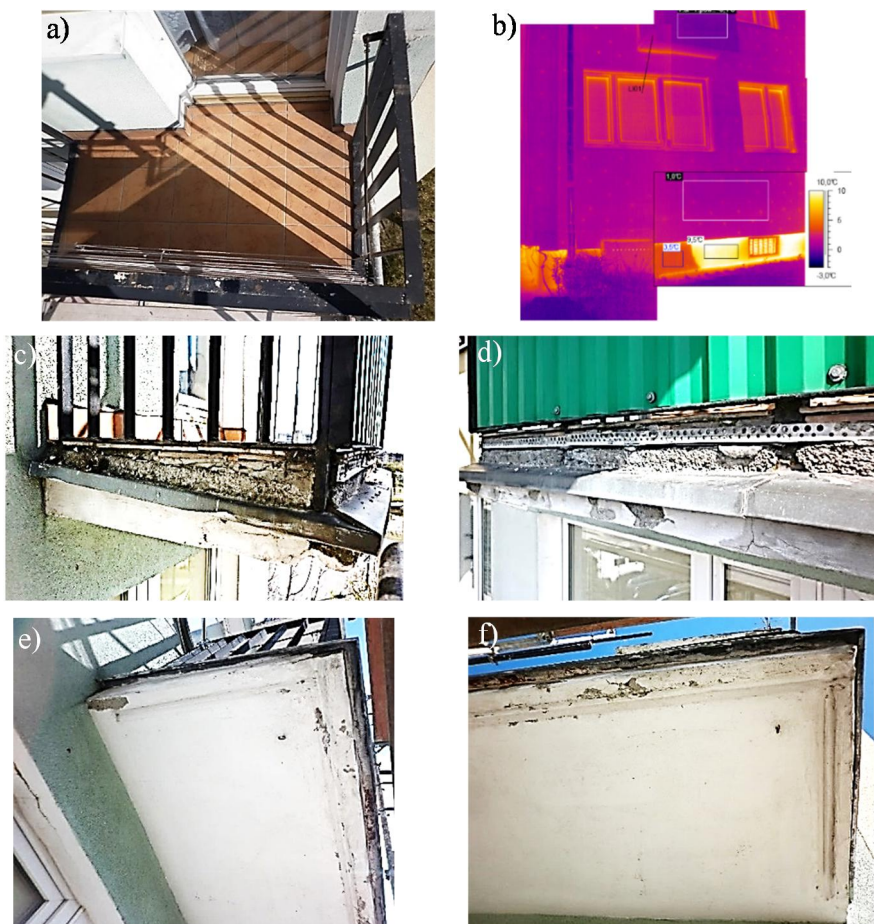
Użytkowanie balkonów odbywa się często bez odpowiedniej kontroli i nadzoru. Podczas oględzin stwierdzono wiele samowolnych działań użytkowników skutkujących tym, że balkony ulegają nieodpowiednim przeróbkom. Przykładem jest pozornie dobrze wyglądający balkon, obłożony okładziną ceramiczną (rys. 3a). Odkrywka okładziny bocznej (rys. 3c) czy czołowej (rys. 3d), pozwoliła na wyjaśnienie przyczyn problemu przecieku w nadprożu na styku z balkonem (rys. 3e), widocznego w mieszkaniu na niższym piętrze. Odkrywka

pokazała, że dokonano nie tylko wyrównania spadku balkonu, ale nawet spadek odwrócono (rys. 3c i 3d). Oprócz skierowania wody ku budynkowi, doprowadziło to do zwiększenia ciężaru balkonu o ok. 50% w stosunku do pierwotnie projektowanego. Dodatkowo brak wymiany zbyt krótkich obróbek blacharskich spowodował uszkodzenia nowo wykonanego docieplenia ścian (rys. 2a i rys. 3c). A brak wymiany źle wykonanych obróbek blacharskich i uszczelnienia połączenia progu drzwi balkonowych, bez odpowiedniego uszczelnienia spowodowały, przecieki do nadproża niższej kondygnacji w nowo wykonanych warstwach posadzkowych balkonu i ubytki betonu na obwodzie krawędzi płyty balkonowej (rys. 3e i 3f). Zatem w tym przypadku stwierdzono, że wszelkie naprawy realizowane przez zarządcę w eksploatowanym od 40 lat budynku, nasilone samowolnymi poprawkami użytkownika balkonu, należy uznać za nieefektywne i krótkotrwałe.

Rys. 3. Balkon nr 2 w budynku wielokoblockowym WBLŻ, po 40 latach użytkowania: a) widok ogólny okładziny balkonu, b) termogram, c) odkrywka boku płyty balkonowej i docieplonej ściany osłonowej, d) odkrywka czoła balkonu z płytą spadkową i płytą wyrównującą spadek pod okładziną ceramiczną, widoczne wykwity solne e) zacieki na styku ściany z płytą balkonową i złuszczenie nanizanej farby emulsyjnej w glicie okna pod balkonem będące skutkiem braku fragmentu obróbki blacharskiej (patrz rys. 2a), e) ubytki krawędziowe płyty balkonowej, co potwierdza brak szczelności izolacji na styku izolacja-obróbka i nieskuteczność liftingu.

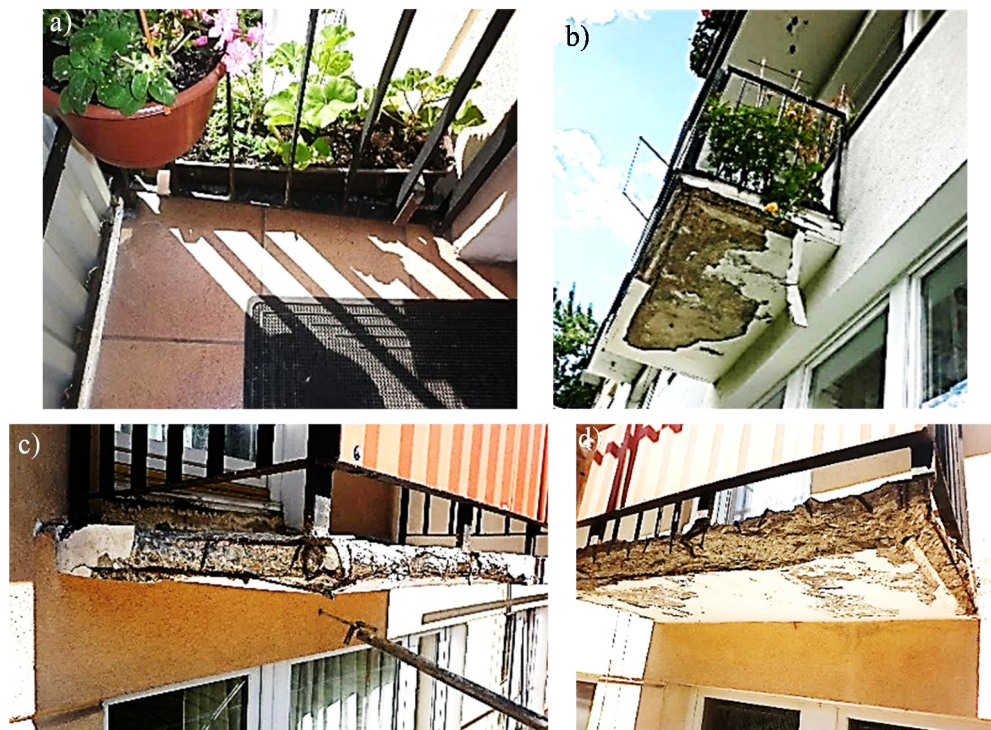
W innym przypadku mimo dwukrotnego powtórzenia remontu bieżącego (2002, 2006) i wykonania remontu kapitalnego (2012–2014) z obłożeniem warstwy wykończeniowej płyty balkonowej okładziną ceramiczną (rys. 6a), nie rozwiązano problemu przeciekania przez płytę i występującego ponownego złuszczenia warstwy dolnej płyty (rys. 6 b, 6 c i 6d). Dotychczas zarządca nie podjął decyzji o kolejnym remoncie kapitalnym lub wymianie balkonów.

Rys. 6. Balkony nr 5, 6 i 7 w budynku wielopłytowym w systemie OWT-67: a) widok ogólny balkonu nr 5 po dwóch remontach bieżących i jednym kapitalnym z wykonaniem okładziny ceramicznej, b) balkon nr 5 – spód płyty balkonu, złuszczenie i ubytki po trzeciej naprawie (remoncie kapitalnym), mimo wykonania od góry okładziny ceramicznej, c) balkon nr 6 – ubytki betonu konstrukcyjnego na krawędziach płyty, d) ubytki betonu konstrukcyjnego na krawędziach płyty i zacieki na całej powierzchni płyty balkonowej oraz ociepleniu trójwarstwowej beko-ściany.

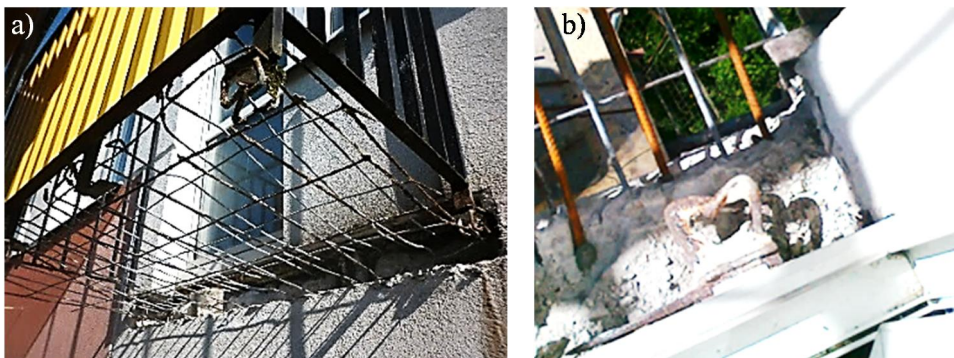
Dopiero po doprowadzeniu do awaryjnego stanu technicznego pięciu balkonów wspornikowych, nie nadających się już do dalszego bezpiecznego użytkowania (ubytki płyty lub posadzki balkonu) zarządca zdecydował się na remont kapitalny wybranych balkonów. Beton płyty balkonowej został usunięty (rys. 7a), a pręty zbrojenia pozostawione i uzupełnione prętami wklejanymi, które zakotwiono w warstwie osłonowej beko-ściany (rys. 7b).

Rys. 7. Balkon nr 8 w budynku wielopłytowym w systemie OWT-67 – efekt robót rozbiórkowych balkonu wspornikowego: a) oryginalne zbrojenie płyty wspornikowej po usunięciu betonu, b) zbrojenie balkonu po wklejeniu dodatkowego zbrojenia w część osłonową trójwarstwowej belko-ściany przed wykonaniem deskowania i betonowaniem.

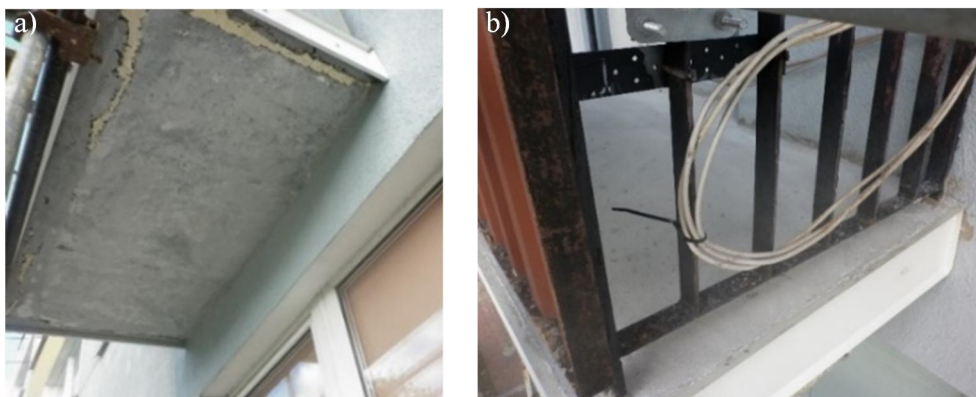
Popołniono przy tym kolejne błędy. Warstwę osłonową belko-ściany obciążono ciężarem nowej płyty balkonowej (rys. 8a), podczas gdy oryginalny wspornik obciążał część konstrukcyjną belko-ściany (rys. 4b). Ponadto, w odtwarzanym balkonie nie wywinięto izolacji z folii w płynie na ocieploną belko-ścianę (rys. 8b) i próg oraz nie zabezpieczono obróbek blacharskich przed chemicznym wpływem płynnej folii na ocynkowaną obróbkę. Niedobetonowanie płyty pod zbrojeniem doszczelniono pianą poliuretanową (rys 8a). Na krawędziach płyt balkonowych wykonano dodatkową obróbkę pionową, która skutecznie zasłania ich krawędzie i utrudnia ocenę uszkodzeń. Mimo wymiany obróbki blacharskiej płyty balkonów nie zostały odpowiednio wpuszczone w ocieploną trójwarstwową belko-ścianę a jedynie wygięte na styk do faktury ocieplenia ściany.

Rys. 8. Balkon nr 8 w budynku wielopłytowym w systemie OWT-67 – nowobetonowana płyta balkonowa: a) brak betonu pod zbrojeniem uzupełnione pianą PU, b) wykonano obróbki poziomą i pionową, których nie wpuszczono w ścianę oraz izolację z folii w płynie.

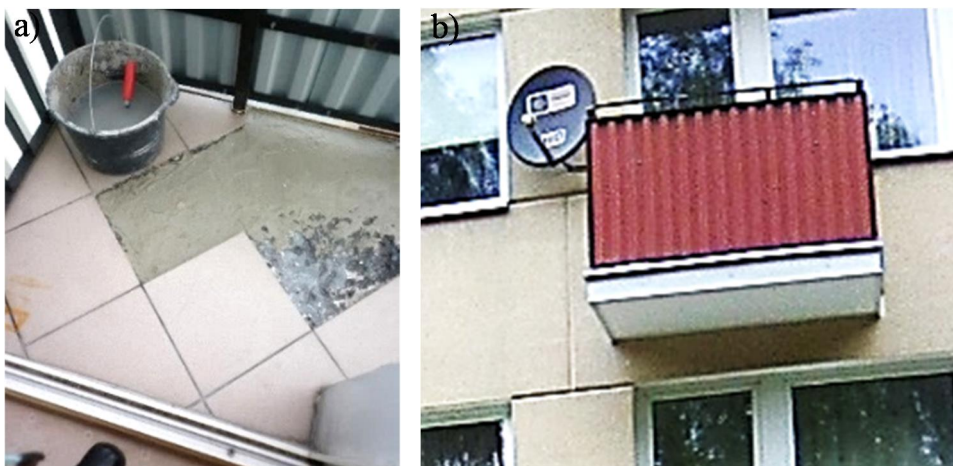
i użytkowania nadal poddawane są w większości jedynie bieżącej konserwacji. Polega ona na mechanicznym usunięciu i uzupełnieniu ubytków oraz wymianie warstw posadzkowych wraz z obróbkami. I choć mieszkańcy często samowolnie wykonują izolację poziomą, to stwierdzono uszkodzenia izolacji poziomej, powstałe już na etapie jej wykonywania wskutek nie zabezpieczenia przed niekorzystnymi warunkami atmosferycznymi (widoczne są ślady po kroplach deszczu). Stanowi to potencjalne miejsca nieszczelności nowej izolacji, tak jak pokazano na rys. 9. Na niej, ułożono, na zbyt cienkiej 2–3 mm warstwie kleju, okładzinę z płytek ceramicznych (rys. 9a). Tu także, jak w poprzednich przypadkach, na czole i bokach płyty balkonowej, dodano obróbkę pionową z blachy powlekanej (rys. 9b). Może to w przyszłości utrudnić osobie dokonującej przeglądu okresowego prawidłowe rozpoznanie uszkodzeń, bo krawędzie i ewentualne ubytki płyty balkonowej są niewidoczne.

Rys. 9. Balkon nr 8 w budynku wielopłytowym w systemie OWT-67 – balkon poddany bieżącej konserwacji: a) zmyta deszczem izolacja pozioma podczas wykonywania robót okładzinowych, b) efekt wizualny po czwartej naprawie bieżącej balkonu wspornikowego.

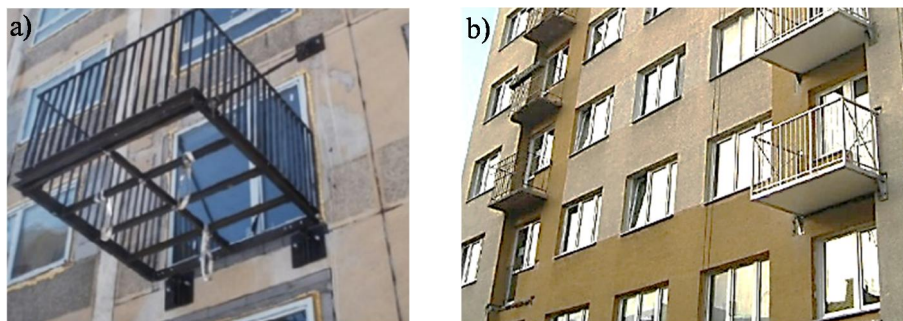
Rys. 10. Przykłady modernizacji balkonów: a) Słowacja, Rimavská Sobota 2013, budynek przed ociepleniem – montaż balkonu podwieszanego o konstrukcji stalowej [13], b) Polska, Warszawa 2008, budynek po ociepleniu – po lewej stronie fotografii pion balkonów oryginalnych przed demontażem, po prawej stronie fotografii zamontowane balkony dostawne o konstrukcji stalowej z płytą kompozytową [12].

W Polsce i Europie realizowane są już roboty budowlane polegające na wymianie małych prefabrykowanych balkonów na większe o konstrukcji stalowej: podwieszane (rys. 10a), dostawne z płytą kompozytową (rys. 10b) lub panelami PCV (rys. 11), albo dostawiane.

Wymiana balkonów na większe, np. dostawne (rys. 10b) likwiduje problemy: zużycia technicznego na kolejne 20–30 lat i zużycia funkcjonalnego a dodatkowo uwzględnia opinie mieszkańców, co do ich wielkości, w aspekcie wykorzystania na cele rekreacyjne. Polepszenie trwałości i jakości użytkowania (funkcjonalności) balkonów, poprzez ich wymianę i zwiększenie powierzchni pobudza użytkowników do partycypacji w kosztach takich realizacji.

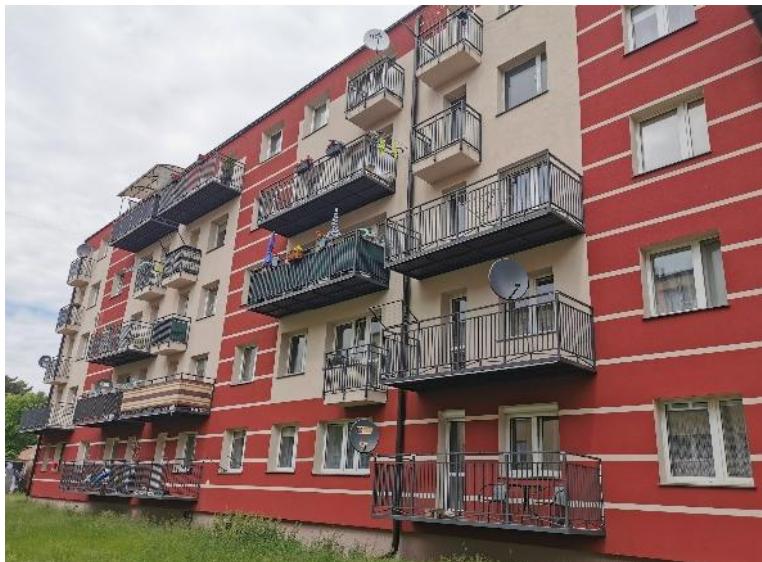
Rys. 11. Polska, Koziennice 2020, fragment elewacji budynku prefabrykowanego. Podczas ocieplania ścian wykonano remont kapitalny części małych balkonów a pozostałe wymieniono na balkony dostawne o konstrukcji stalowej z panelami PCV. Dodano też balkony w parterze.

Dobre praktyki zagraniczne i polskie (rys. 10 i rys. 11) potwierdzają, że wymiana balkonów jest właściwym kierunkiem działań, ponieważ jest ekonomicznie opłacalna i skuteczniejsza niż wielokrotnie powtarzane naprawy.
