awarie budowlane 2015

PRZYCZYNY USZKODZEŃ NOWEJ NAWIERZCHNI BETONOWEJ SKŁADOWISKA KONTENEROWEGO

ARKADIUSZ KWIECIEŃ, *akwiecie@pk.edu.pl* TADEUSZ TATARA BOGUSŁAW ZAJĄC Instytut Mechaniki Budowli, Politechnika Krakowska

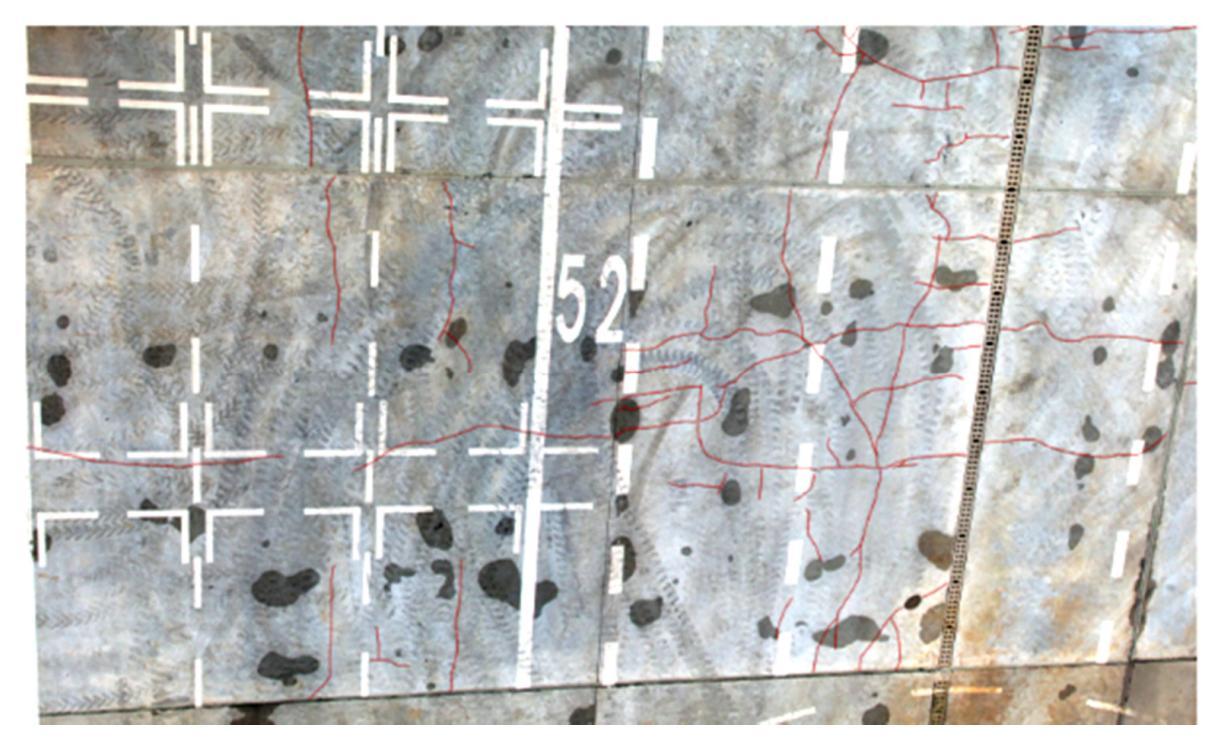
W lipcu 2014 r. dokonano ponownych oględzin zinwentaryzowanych uszkodzeń. Po ponad półrocznej eksploatacji stwierdzono pojawienie się wyraźnej siatki uszkodzeń (zarysowań i pęknięć) o zróżnicowanym charakterze, zaprezentowanym na rys. 1 na przykładzie jednego pasma płyt o wymiarach 10×20 m.

Rys. 1. Rysy i pęknięcia zinwentaryzowane w lipcu 2014 r. (podkreślone na czerwono)

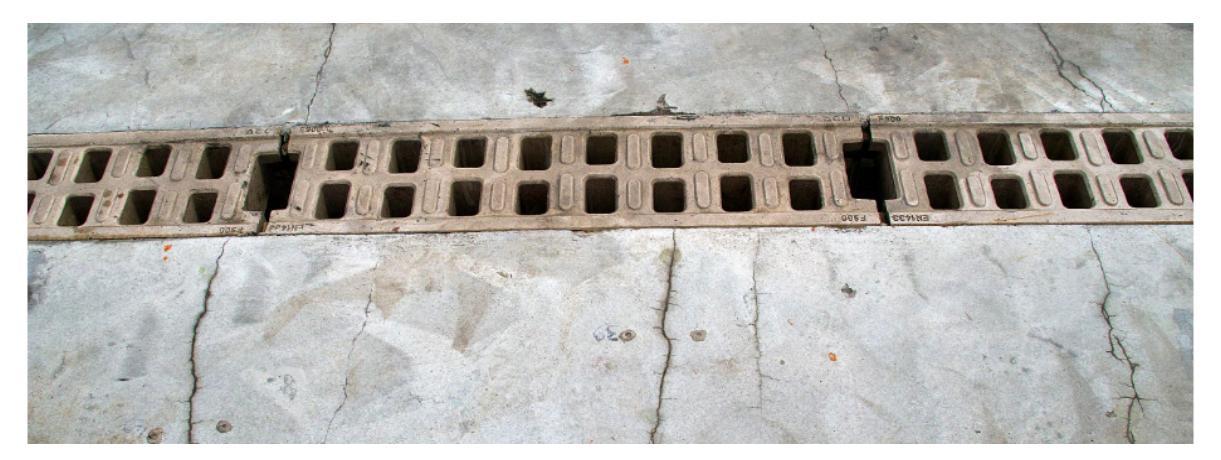
Duże skupisko krótkich rys i pęknięć było wyraźnie zauważalne w otoczeniu odwodnienia liniowego (rys. 2). Pęknięcia inicjowane były na krawędzi kanału i zanikały w pewnej odległości od niego. Obraz uszkodzeń wskazywał na postępującą degradację, wynikającą z pracy termicznej rozdzielonych pęknięciami fragmentów betonu. Potwierdzają to wykruszenia na krawędziach pęknięć i odseparowane kawałki betonu (rys. 3), które z czasem wypadają, pozostawiając głębokie ubytki. Uszkodzenia o tym charakterze występują na długich rysach przebiegających w poprzek płyt, dzielących całą płytę na mniejsze fragmenty. Ponad półroczna ekspozycja nawierzchni betonowej na warunki środowiskowe uwidoczniła także uszkodzenia powierzchniowe w postaci mikropęknięć, które inicjowane są w miejscu pęknięć głównych oraz układają się prostopadle do ich krawędzi (obraz przypominający "rzekę z dopływami"). Siatki takich mikropęknięć powierzchniowych są widoczne także w polach poza miejscami występowania pęknięć głównych (rys. 3).

Rys. 2. Rysy i pęknięcia wokół odwodnienia liniowego (lipiec 2014)

Skurczowy charakter pęknięć potwierdza także obraz uszkodzeń w bezpośrednim otoczeniu odwodnienia liniowego (rys. 2). Zostało ono wykonane ze sztywnych kształtek z betonu polimerowego, łączonych na sucho na styk bez elastycznej przekładki (jedynie z dylatacją na wysokości szczeliny dyblowanej – rys. 2). Co więcej, kanały te zostały bezpośrednio zabetonowane w płycie, bez jakiegokolwiek oddylatowania wzdłużnego (kanał zintegrowany z płytą betonową), także w miejscu planowanych szczelin pozornych (rys. 8). Tym sposobem został utworzony sztywny element, niepodlegający odkształceniom wzdłużnym. W procesie kurczenia się betonu, nie pozwalał on na swobodne przemieszczenia betonu wokół kanału, co wymusiło powstanie gęstej siatki pęknięć, inicjowanych na krawędzi kanału i kończących się w strefie silniej zbrojonego podłużnie wieńca żelbetowego (rys. 2). Brak oddylatowania kanału od płyty betonowej w nowej nawierzchni jest odmiennym rozwiązaniem od zastosowanego wcześniej kanału oddylatowanego od płyty betonowej w nawierzchni starej (rys. 9), gdzie nie zaobserwowano tego rodzaju uszkodzeń.

Przedstawione uszkodzenia powstały w początkowej fazie dojrzewania betonu. Początkowo niewielkie (rys. 2), ulegały szybkiemu powiększaniu w wyniku termicznej pracy płyt, aż do powstania widocznych uszkodzeń z wykruszeniami i pojawieniem się odseparowanych fragmentów betonu. Zjawisko to jest charakterystyczne dla pracy termicznej płyt pod wpływem nierównomiernego ogrzewania i wynika z działania koncentracji naprężeń. Przy braku powstrzymania tego procesu, np. sposobami opisanymi w [9], płyty ulegają znaczącej degradacji obserwowanej wielokrotnie w przeszłości [8].

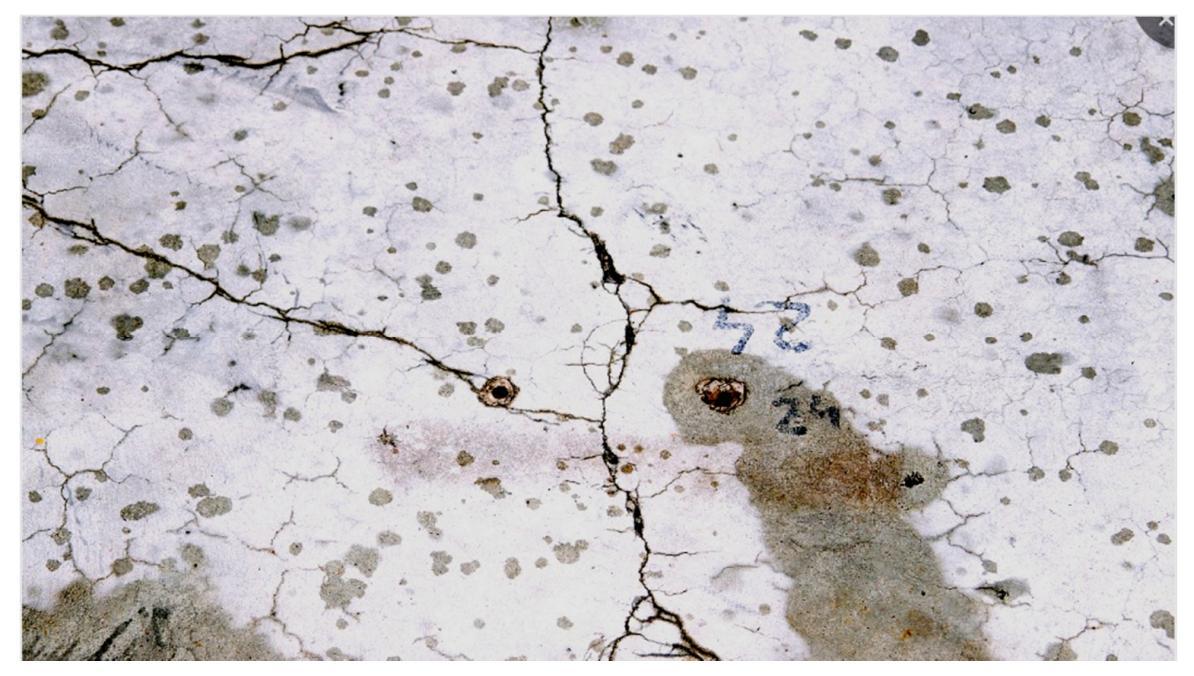
Rys. 3. Pęknięcia w poprzek płyty: z wykruszeniami na krawędziach i odseparowanymi kawałkami betonu, z promieniście rozchodzącymi się mikropęknięciami (połączone i niepołączone z pęknięciami głównymi) oraz odpryskami (lipiec 2014)

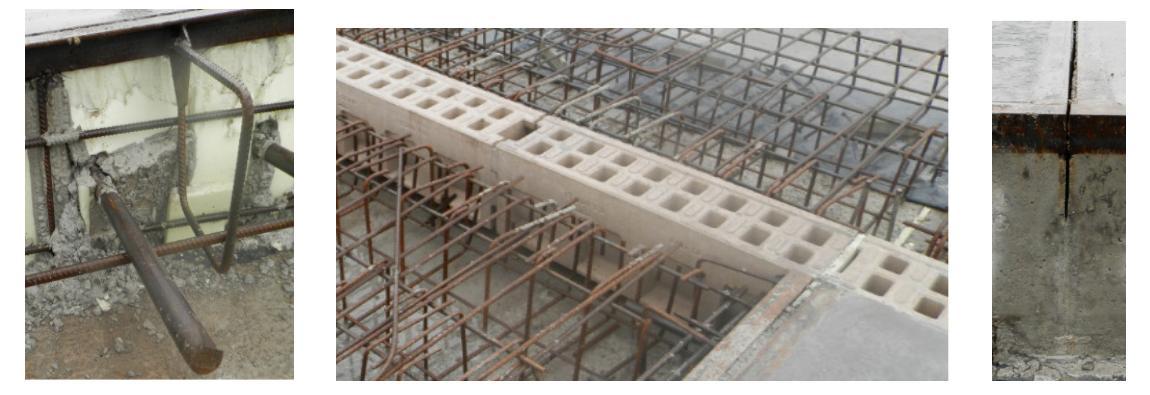
Rys. 4. Dyble oblane betonem w miejscu przerwy technologicznej, dylatacja kanału odwadniającego oraz widok naciętej szczeliny pozornej z brakiem pęknięcia skurczowego – brak swobody przesuwu

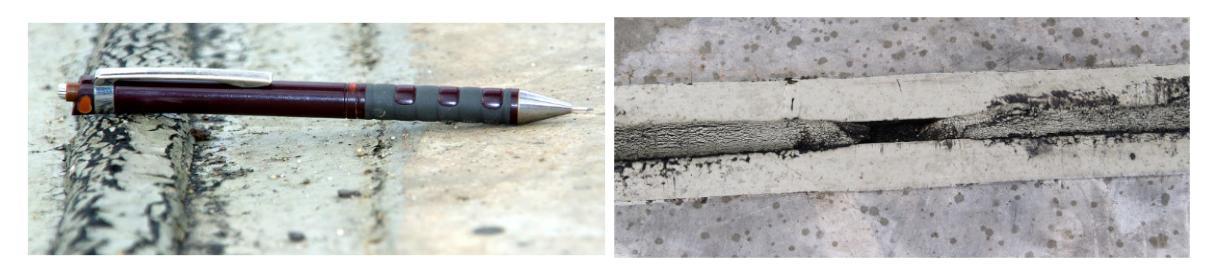
W miejscu dyblowanych szczelin dylatacyjnych rozszerzania, obejmujących także kanał odwadniający z betonu polimerowego (rys. 4), zaobserwowano wypchnięcie uszczelniającej masy bitumicznej w pionie na wysokość około 10 mm ponad płaszczyznę nawierzchni (rys. 5). Wypchnięcie takie nie było obserwowane w miejscu pozornej szczeliny dylatacyjnej (rys. 4), także wypełnionej bitumem. Zjawiskiem niepokojącym są ubytki w uszczelniającej masie bitumicznej (rys. 5), przez które dostaje się woda do podłoża płyty.

Rys. 5. Wyciśnięta oraz uszkodzona masa bitumiczna wypełniająca szczeliny dyblowane (lipiec 2014)

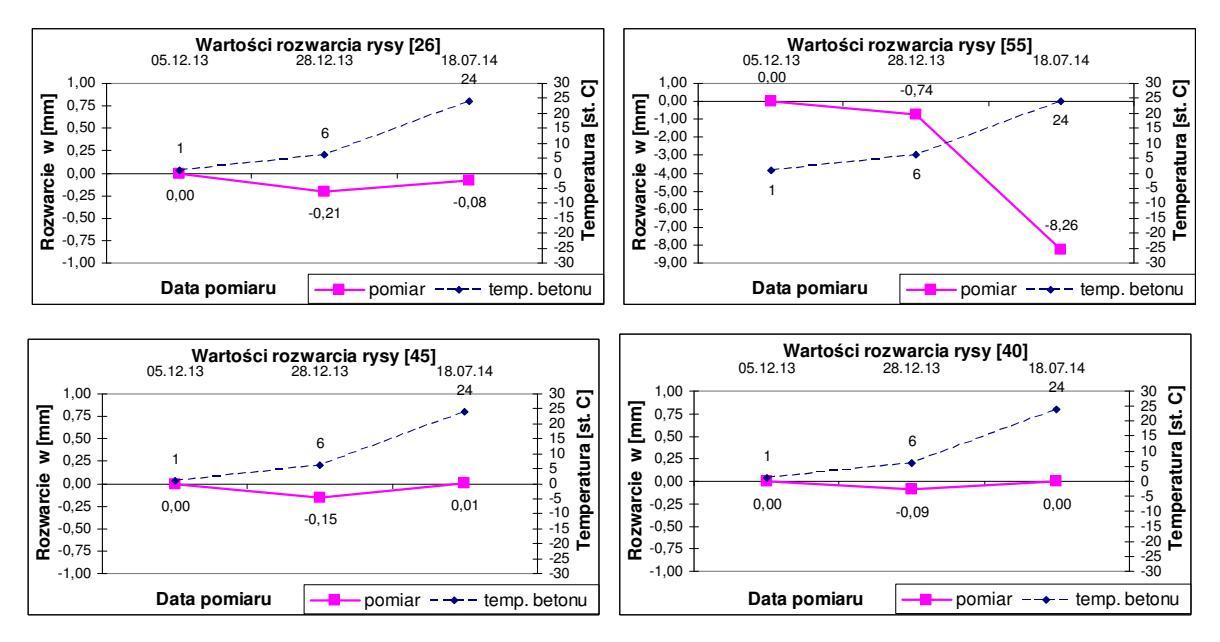
Rys. 6. Zmiany rozwartości baz pomiarowych w wybranych punktach nawierzchni betonowej oraz towarzyszące im zmiany temperatury betonu w środku płyty betonowej

W pierwszym pomiarze, ze wzrostem temperatury betonu, rysy i pęknięcia główne uległy generalnie zamknięciu (punkt 26). W kolejnym pomiarze, z dalszym wzrostem temperatury powietrza, tendencja uległa odwróceniu i rysy zaczęły się otwierać. Zachowanie rys i pęknięć świadczy o termicznej pracy fragmentów płyt rozdzielonych pęknięciami (w początkowej fazie), która uległa następnie zaburzeniu przez wykruszanie betonu wewnątrz rys i pęknięć, powodujące redystrybucję naprężeń i powrót do stanu pierwotnego rozwarcia (brak wyraźnej zależności charakterystycznej dla pracy termicznej).

Szczeliny dylatacyjne dyblowane (punkt 55) ulegały największym zmianom, zgodnym z prawidłami zachowania płyt betonowych pod działającym przyrostem temperatury. W pierwszej fazie szczeliny uległy wyraźnemu zamknięciu o ok. 0,75 mm, a następnie zamknęły się o dalsze 7 mm (wypychając masę bitumiczną na zewnątrz). Zachowanie płyt oraz pomierzone wartości są charakterystyczne dla obciążenia termicznego przy równomiernym i nierównomiernym ogrzewaniu, a skala pomierzonych przemieszczeń odpowiada pracy płyty betonowej swobodnie podpartej o wymiarze 20×20 m².

Szczeliny pozorne (punkt 45) pracują tak jak powstałe rysy i pęknięcia główne, zarówno pod względem charakteru zmian jak i wielkości rozwarcia, co świadczy o braku zachowania charakterystycznego dla szczeliny dylatacyjnej i dla pracy termicznej.

Rysy w otoczeniu kanału odwodnienia liniowego (punkt 40) uległy zamknięciu ze wzrostem temperatury, by następnie powrócić do stanu wyjściowego (charakter pracy podobny jak w przypadku szczelin pozornych).

Zaobserwowany charakter pracy płyt wskazuje na zachowanie nawierzchni odmienne od zakładanego w projekcie (podział na pola o wymiarze 10×10 m²).

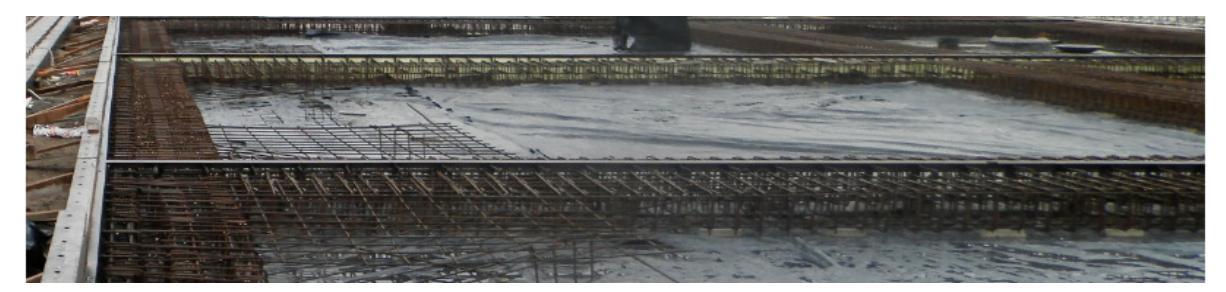
Nie występuje jedna przyczyna powstania uszkodzeń nowej nawierzchni betonowej składowiska kontenerowego, lecz jest to zbiór przyczyn wynikający z mechaniki zachowania konstrukcji betonowych i żelbetowych. Bezpośrednią przyczyną powstania uszkodzeń głównych jest zjawisko skurczu betonu. Pęknięcia przebiegające przez całą długość pól 10×10 m² (pola wydzielone dylatacjami dyblowanymi i pozornymi), dzielące nawierzchnię na mniejsze pola (o wymiarach boku 3–5 m – rys. 1), były skrośne przez całą grubość płyty, już w początkowej fazie eksploatacji po wybudowaniu. Pekniecia te układają się na granicy pomiędzy strefą wieńca i wolną od prętów zbrojeniowych strefą wypełnioną drutobetonem (w najsłabszym miejscu na granicy obszarów o różnej sztywności), wskazując na oddzielenie od siebie pól silnie i słabo zbrojonych, i zanikają w strefie zbrojonych wieńców żelbetowych (rys. 7). Przy tak dużych powierzchniach, podział skurczowy płyty betonowej na mniejsze fragmenty jest naturalny. Uformowanie dylatacji dyblowanej i pozornej, przy jednoczesnym utworzeniu silnie zbrojonych ram żelbetowych (rys. 7), nie mogło zapewnić swobody przesuwu kurczącej się masy betonowej. Wykonanie nawierzchni z drutobetonu nie było w stanie zapobiec powstaniu pęknięć (bardziej właściwe byłoby zastosowanie siatek zbrojeniowych). W dobie przetargów z kryterium najniższej ceny, oszczędnościowe rozwiązania (jak to zaprezentowane) nie spełniają stawianych wymogów.

Rys. 7. Zbrojenie ram żelbetowych wokół dylatacji dyblowanych (w głębi) i pozornych (pierwszy plan)

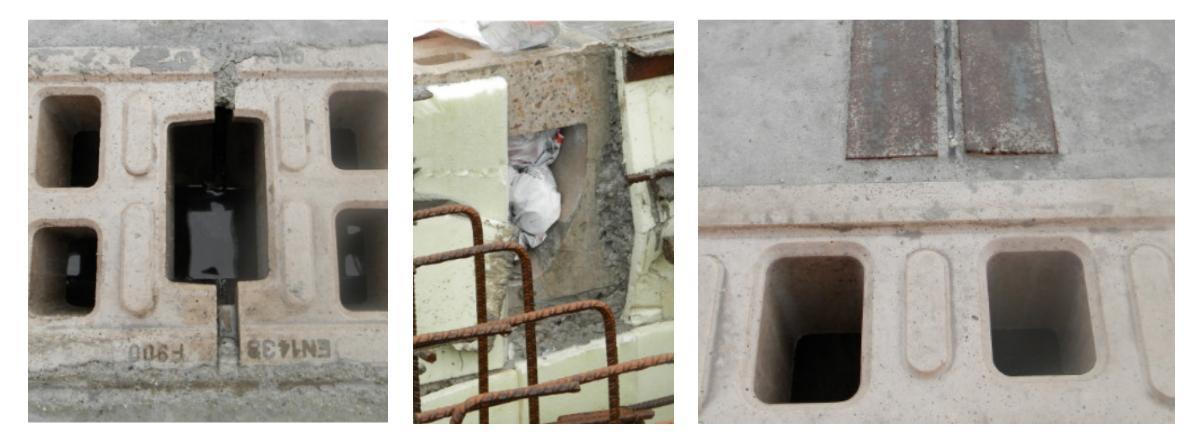
Rys. 8. Monolityczne zespolenie płyty betonowej z kanałem odwadniającym, uniemożliwiające niezależną pracę obu elementów podczas procesu skurczowego nawierzchni betonowej

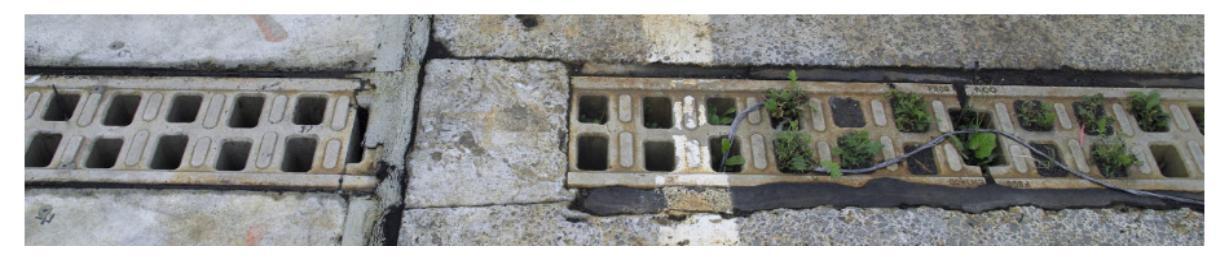
Rys. 9. Miejsce styku nowej (po lewej) i starej (po prawej) nawierzchni betonowej, z widocznym oddylatowaniem kanału odwadniającego w nawierzchni starej i jego brakiem w nawierzchni nowej
