Dr hab. inż. MAREK GAWLICKI, [gawlic@agh.edu.pl](mailto:gawlic@agh.edu.pl)  
Dr inż. RADOSŁAW MRÓZ, [rmroz@agh.edu.pl](mailto:rmroz@agh.edu.pl)  
Akademia Górniczo-Hutnicza w Krakowie  
Wydział Inżynierii Materiałowej i Ceramiki  
Katedra Technologii Materiałów Budowlanych

## USZKODZENIA KONSTRUKCJI BETONOWYCH JAKO REZULTAT TWORZENIA THAUMASYTU

### THE CONCRETE CONSTRUCTION DAMAGE AS RESULT OF THAUMASITE FORMATION

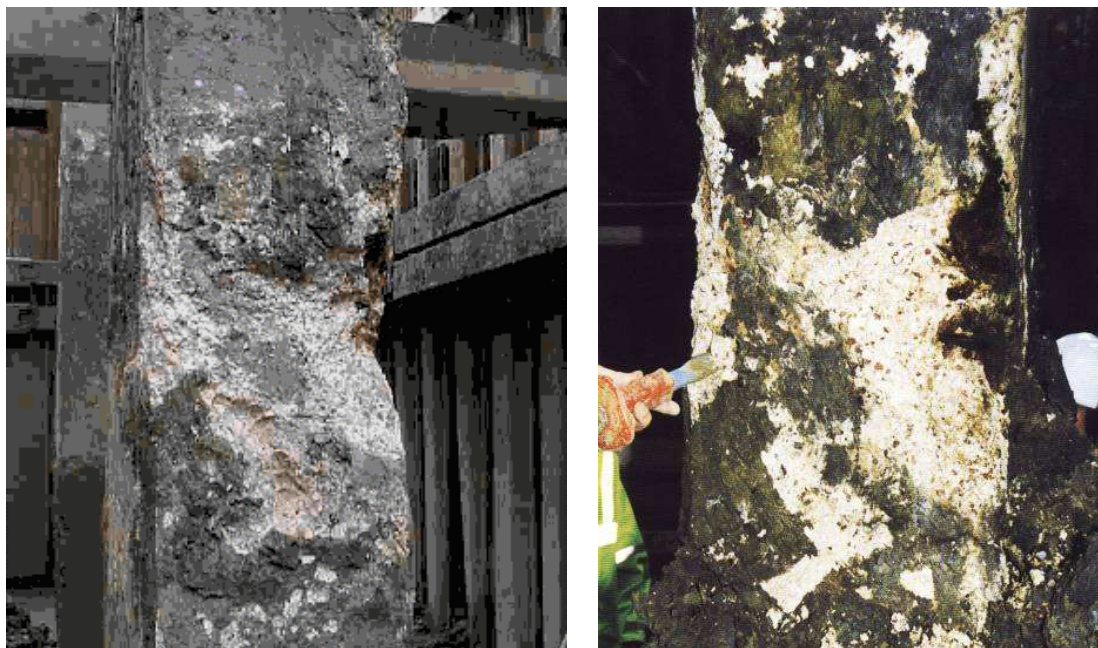
Rys. 4. Przykłady zniszczeń spowodowanych korozją thaumasytową: odsłonięte filary wiaduktu drogowego [4]

Utworzenie się thaumasytu stanowiło przyczynę zniszczenia fundamentów wielu wiaduktów drogowych, które posadowiono na podłożu zbudowanym ze skał węglanowych, bądź też te, do wykonania których użyto betonów zawierający kruszywo węglanowe. Przykłady takich zniszczeń podano na rys. 4.

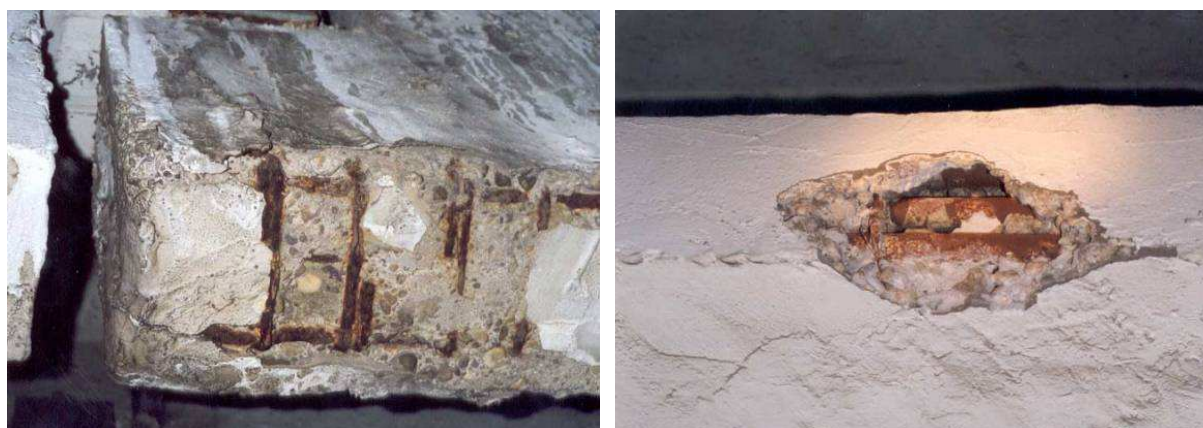
Rys. 5. Skorodowane elementy posadowienia trybun stadionu Puskasa w Budapeszcie [12]

Spektakularnym przykładem korozji thaumasytowej są zniszczenia betonowych konstrukcji Stadionu Puskasa w Budapeszcie (rys. 5).

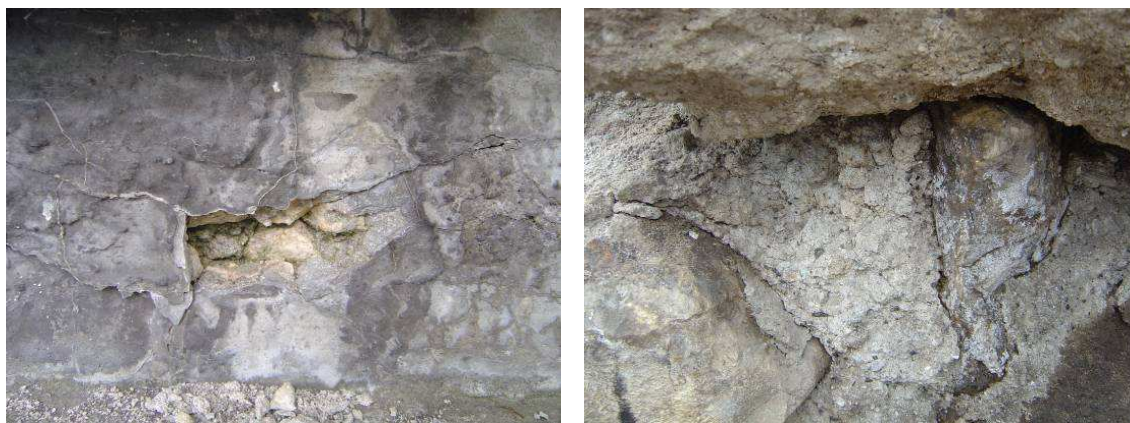
Rys. 6. Zniszczone fundamenty kamienicy w Starym Mieście w Wieliczce

Utworzenie się znacznych ilości thaumasytu stanowi prawdopodobnie również przyczynę zniszczeń szeregu budynków Starego Miasta w Wieliczce (rys.6).
