## SYSTEM MONITOROWANIA KONSTRUKCJI KOPCA KOŚCIUSZKI W KRAKOWIE

**Streszczenie:** Kopiec Kościuszki w Krakowie to budowla geotechniczna szczególnie wrażliwa na deformacje, między innymi ze względu na niekorzystny budulec i bardzo strome pochylenie zboczy. W przeszłości wielokrotnie dochodziło do jego awarii, a największa miała miejsce po powodzi w 1997 r. Kompleksowy, kosztowny remont nie przyniósł oczekiwanych rezultatów i nie zatrzymał destrukcyjnego wpływu natury. Było to jedną z przyczyn, dla których w roku 2012 zainstalowano na obiekcie nowoczesny, automatyczny system monitorowania. Dostarcza on informacji na temat różnych wielkości fizycznych związanych z pracą kopca, m.in. przemieszczeń pionowych, odkształceń obwodowych i promienistych oraz ciśnienia wody porowej gruntu wewnątrz bryły i wilgotności jego warstwy wierzchniej. Korelacja uzyskanych wyników z pomiarami geodezyjnymi, inklinometrycznymi oraz meteorologicznymi (pochodzącymi ze stacji pogodowej będącej częścią systemu monitorowania) umożliwi kompleksową ocenę mechanizmów pracy warstw gruntowych w obrębie bryły kopca i ułatwi zaprojektowanie jego wzmocnień w przyszłości.

### STRUCTURAL HEALTH MONITORING SYSTEM FOR T

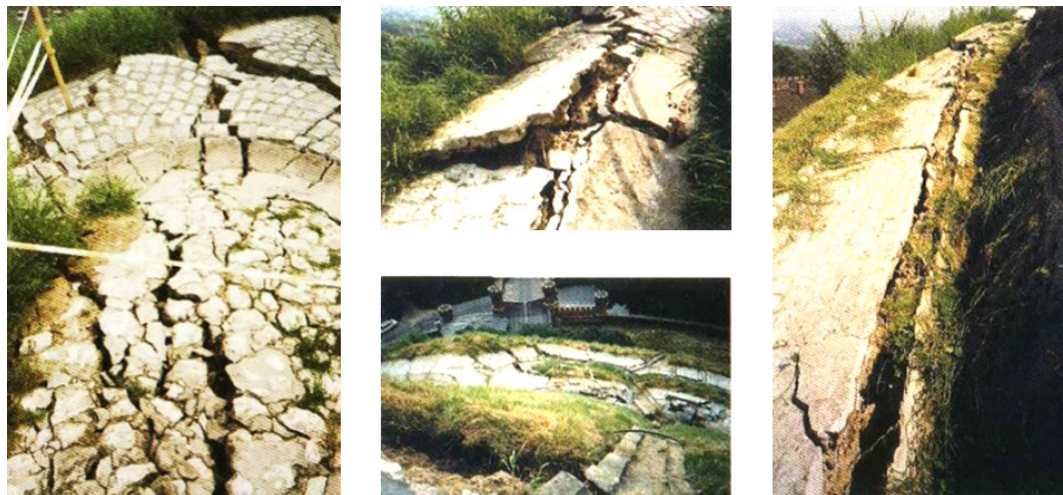
Rys. 3. Widok zniszczonego Kopca Kościuszki po powodzi z 1997 r. [1]

Największe zniszczenia miały miejsce po powodzi w 1997 r. Stan Kopca uznano wtedy za katastrofę budowlaną i wyłączono go zupełnie z użytkowania na okres ok. 3 lat. Intensywne opady deszczu spowodowały bowiem znaczną erozję stoków, w wyniku czego ścieżki zostały praktycznie całkowicie zdewastowane (rys. 3). Ogromne spękania otworzyły drogę do nieograniczonej penetracji wód opadowych. W latach 2000–2002 wykonano wiele kosztownych zabiegów, mających na celu przywrócenie pierwotnego stanu pomnika. Między innymi usunięto dziewięć metrów górnych warstw gruntowych, wykonano wodoszczelną geomembranę PEHD i ponownie usypano wierzchołek, tym razem z gruntu niespoistego, zbrojonego siatkami geotechnicznymi. Usunięto z warstw przypowierzchniowych uplastycznione grunty, spękania wypełniono iłem, a powierzchnię pomnika wzmocniono materacami z siatki stalowej. Ponadto zrealizowano różnego typu drenaże i odwodnienia, a także wzmocnienie ścieżek kostką granitową. Skarpy przy ścieżkach podparto niskimi żelbetowymi murkami. W trakcie remontu pobocznice wzmocniono także 6. metrowymi gwoździami ze stali nierdzewnej, w liczbie ponad 500 sztuk. Skarpy zostały zabezpieczone geomatą położoną na geowłókninie

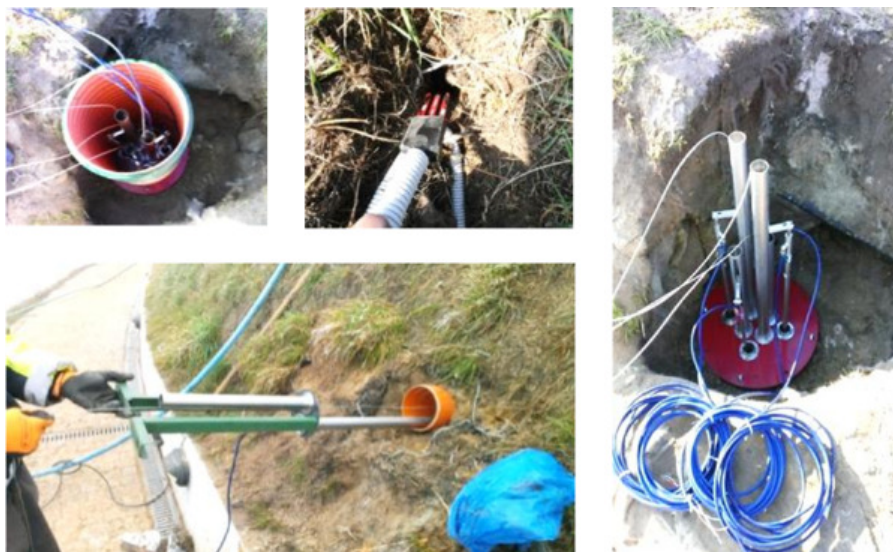
Rys. 4. Instalacja systemu SHM na Kopcu Kościuszki w Krakowie [dzięki uprzejmości SHM System]

Jednym z podstawowych założeń projektu systemu monitorowania było rozpoznanie pracy warstw gruntowych w całej objętości bryły w celu przeprowadzenia kompleksowej, trójwymiarowej analizy mechanizmów zachowania się budowli. Zdecydowano się zatem na pomiar przemieszczeń pionowych z uwzględnieniem zmian grubości poszczególnych warstw gruntowych (ekstensometry pionowe), odkształceń w płaszczyźnie poziomej (obwodowych i promienistych), a także na obserwację zmian ciśnienia wody w porach gruntowych, wilgotności gleby oraz temperatury. Zainstalowane czujniki wykorzystują w swej budowie strunową technikę pomiarową [2].

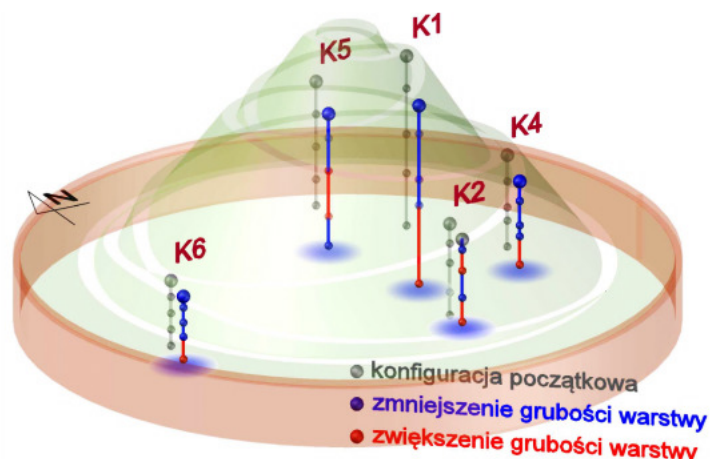
Rys. 8. Wizualizacja zmian grubości warstw gruntowych w okresie od 26.06.2013–10.09.2014  
[Opracowanie własne]

Należy zauważyć, że praca poszczególnych warstw gruntu, z których zbudowano Kopiec, jest bardzo zróżnicowana w zależności od głębokości (wartości zmieniają się także jakościowo w czasie). Interesujące jest to, że grubości pewnych warstw ulegają zwiększeniu (kolor czerwony oraz znak minus w powyższej tabeli), co może świadczyć o występowaniu przewarstwień z gruntów pęczniących. Jakościową, graficzną wizualizację zmian grubości poszczególnych warstw gruntowych w rozpatrywanym okresie czasu pokazano na poniższym rysunku.

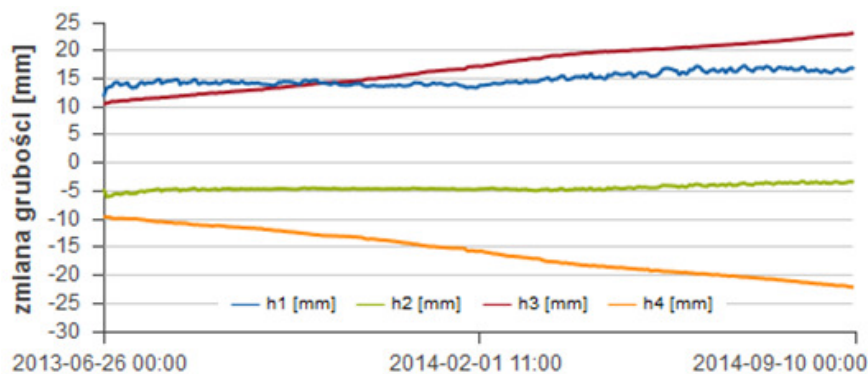
Rys. 9. Wykresy zmian grubości warstw w punkcie K1 [dzięki uprzejmości SHM System]

Pomiary geodezyjne wykazały w analizowanym okresie czasu największe osiadanie bazy oznaczonej jako KG – 26 mm. Bazy KG oraz KG osiadły 7 mm, a bazy KG i KG – 13 mm. Największe przemieszczenia pionowe zmierzone ekstensometrem K1 wynikają m.in. z lokalizacji najbliższej środka ciężkości bryły Kopca. Skupienie największych mas gruntowych w tym obszarze generuje największe naprężenia.
