**XXIV**XXIV Konferencja Naukowo-Techniczna
Szczecin-Międzyzdroje, 26-29 maja 2009**awarie budowlane**Dr inż. SZCZEPAN LUTOMIRSKI, *s.lutomirski@il.pw.edu.pl*Dr inż. JAN RĄCZKA, *j.raczka@il.pw.edu.pl*Dr inż. CEZARY AJDUKIEWICZ, *c.ajdukiewicz@il.pw.edu.pl*

UPROSZCZONY MODEL OBLICZENIOWY JAKO PRZYCZYNA BŁĘDNEJ OCENY ZARYSOWANIA KONSTRUKCJI

SIMPLIFIED COMPUTATIONAL MODEL AS THE CAUSE OF WRONG CRACKING ESTIMATION

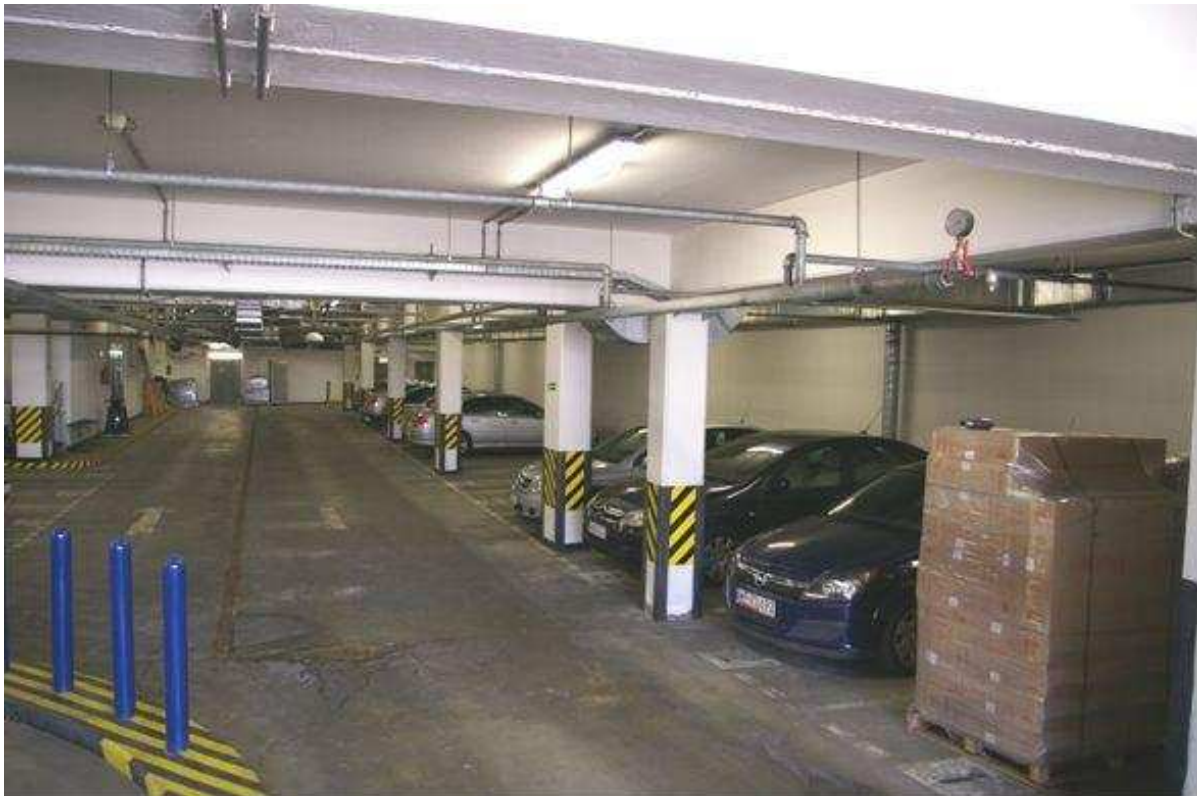
Rys. 1. Widok północnej części garażu

Garaż podziemny, wybudowany w 1998r znajduje się pod budynkiem biurowym, parkingiem naziemnym oraz trawnikiem. Kształt garażu jak i jego wymiary są nieregularne. Maksymalna jego szerokość wynosi ok. 33,5 m, maksymalna długość ok. 100 m. Wzdłuż długości wykonano jedną dylatację. Wysokość w świetle posadzki i stropu garażu jest zróżnicowana w zależności od miejsca i wynosi od 3,08 m do 4,0 m. Całkowita powierzchnia pomieszczeń podziemnych wynosi ok. 2300 m². Widok północnej części garażu przedstawiono na rys. 1.

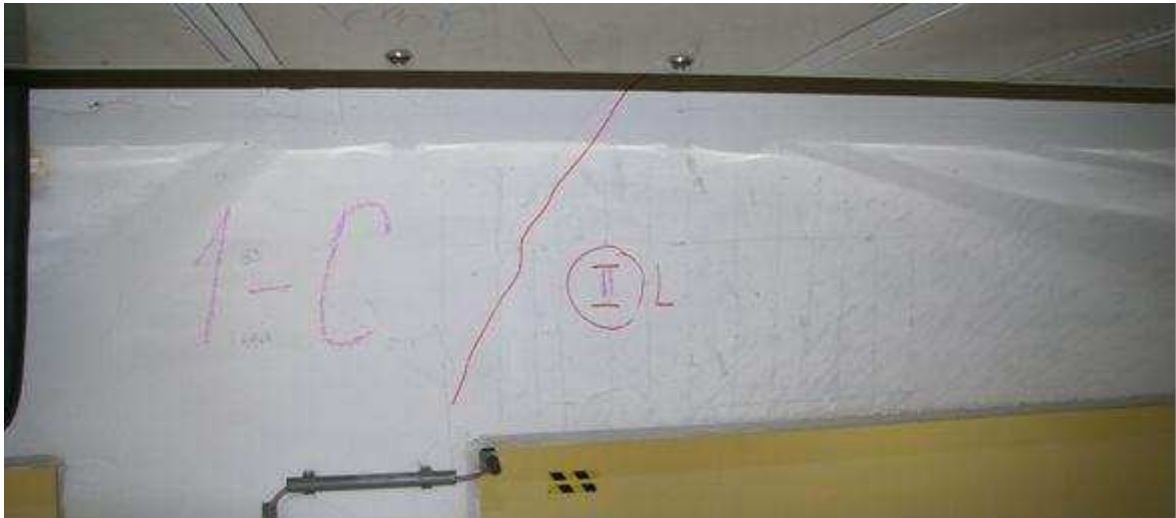
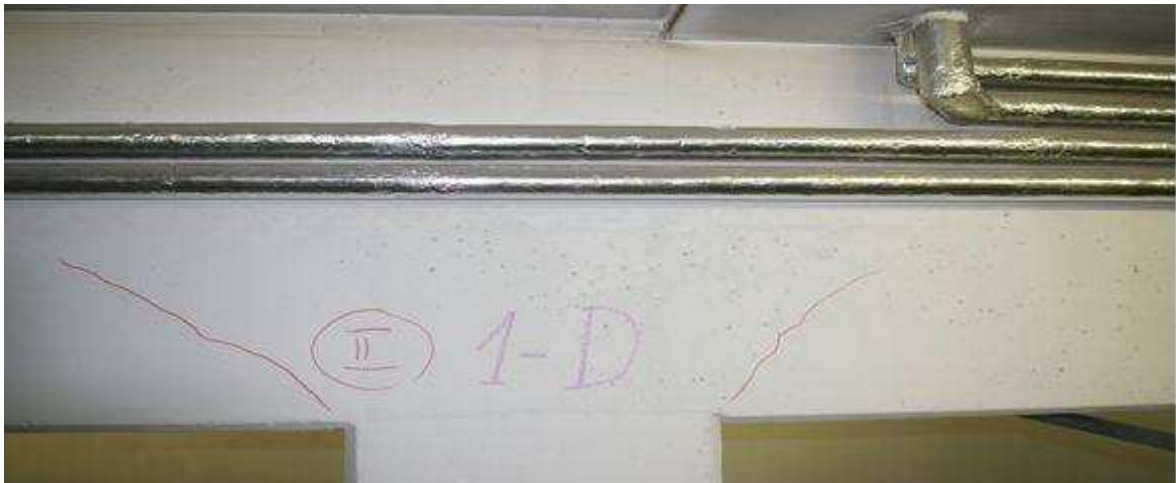
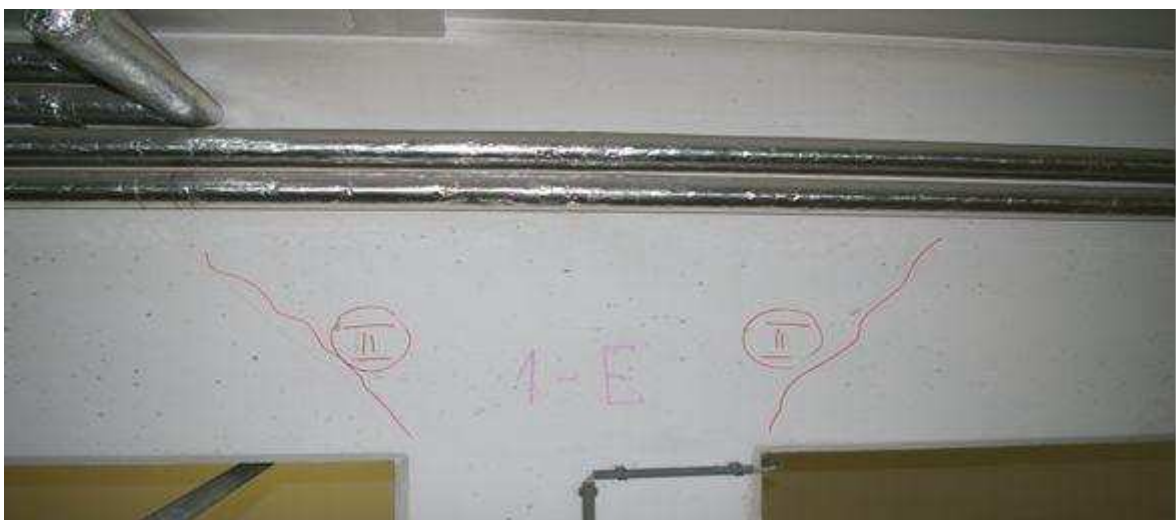
Rys. 2. Rysy ukośne w połączeniu podciagu ze słupami

Przykładowe rysy na płaszczyźnie bocznej wybranego podciągu (zaznaczone kolorem czerwonym) zostały przedstawione na rys. 2. W podciągu tym powstały po dwie rysy przy każdym słupie. Rysy zaobserwowano tylko z jednej strony podciągu, tj. od strony, gdzie powierzchnie górne płyty i podciągu pokrywają się. Po drugiej stronie, gdzie płyta „wchodzi” w podciąg w połowie jego wysokości takich rys nie zaobserwowano. Rysy te są odchylone od pionu pod kątem ok. 20° ÷ 45° w kierunku środka przęsła. Zasięg ich wynosi ok. 1/3 wysokości belki, a rozwartość ok. 0,3 mm. W skrajnych przęsłach podciągu sześcioprzęsłowego powstania rys nie zaobserwowano.

W wyniku przeprowadzonych analiz stwierdzono, że podciąg został zaprojektowany tylko na obciążenia bezpośrednie z pominięciem obciążeń pośrednich i skręcania podciągu. Nieuwzględnienie tych obciążeń spowodowało w efekcie powstanie rys w podciągach. Ponadto na powstanie rys miały wpływ takie błędy jak: niewłaściwe rozstawienie strzemion, za duża otulina zbrojenia, mała liczba prętów przeciwdziałających skurczowi betonu oraz mała liczba dylatacji.

Pomimo tego naszym zdaniem obecny stan konstrukcji nie zagraża bezpieczeństwu użytkownika. Zalecono zatem prowadzenie obserwacji istniejących rys w konstrukcji we wskazanych miejscach i prowadzenie rejestracji nowych rys. W celu zmniejszenia wpływów termicznych zalecono wykonanie nowej izolacji termicznej stropu garażu.

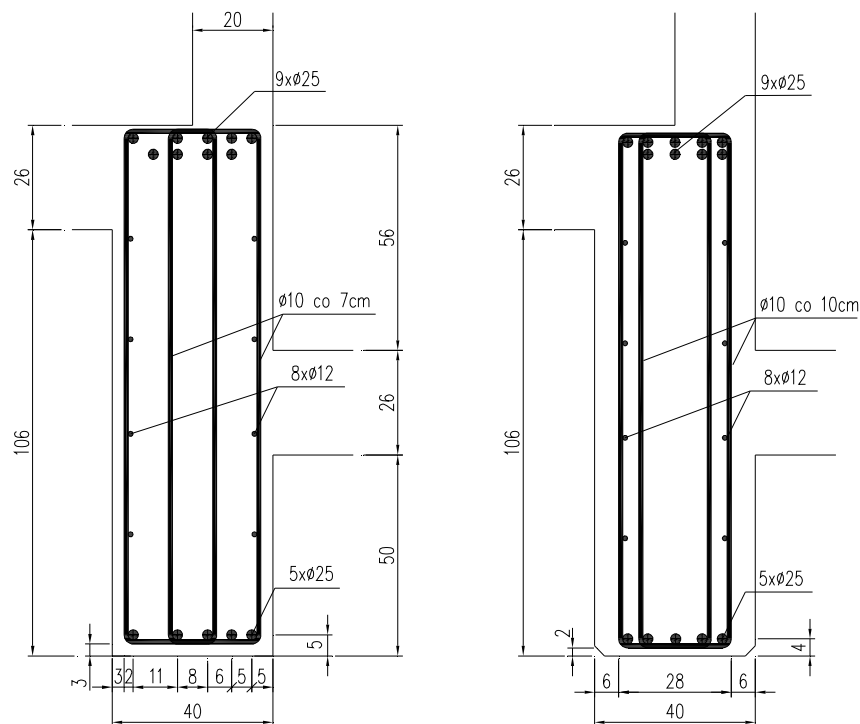
Rys. 3. Projektowany układ prętów (z lewej) i układ prętów wynikający z badań (z prawej), [4]

Na rys. 3 przedstawiono przekrój analizowanego podciągu z zaprojektowanym układem prętów zbrojeniowych i układem prętów wynikających z przeprowadzonych przez nas badań i odkrywek. Przekrój poprzeczny podciągu jest grubościenny rozwinięty. Podciąg o prostokątnym przekroju poprzecznym i wymiarach 40×132 cm, połączony jest monolitycznie z dwiema płytami stropowymi o grubości 26 cm. Płyty stropowe połączone są z podciągiem niesymetrycznie. Z jednej strony powierzchnie górne płyty i podciągu pokrywają się, z drugiej zaś płyta „wchodzi” w podciąg w połowie jego wysokości.

W wyniku wykonanych odkrywek w podciągu [4] zaobserwowano średnio na długości 54 cm 12-cie strzemieszki dwuramiennych, podczas gdy wg projektu powinno ich być 15. Strzemieszki ułożono na pierścieniowych podkładkach dystansowych o wysokości 20 mm. Rozstawy strzemieszek są nieregularne, a maksymalna odległość między strzemieszkami czteroramiennymi w tych odkrywkach wynosi 11 cm (wg projektu powinno być 7 cm). Projektowana otulina strzemieszek powinna wynosić 3 cm, natomiast w odkrywkach otulina strzemieszek na dole podciągu wynosi ok. 2 cm, a na pionowych ramionach strzemieszek ok. 5,6 cm. Strzemieszki wykonano ze stali żebrowanej o średnicy $\varnothing 10$ mm. Z analizy rozkładu zbrojenia wynika, że projektanci nie uwzględ-

dnili skręcania, o czym świadczy niewielka liczba prętów podłużnych przyjęta po obwodzie przekroju i konstrukcja strzemion jest bez wymaganego normowego zakładu.

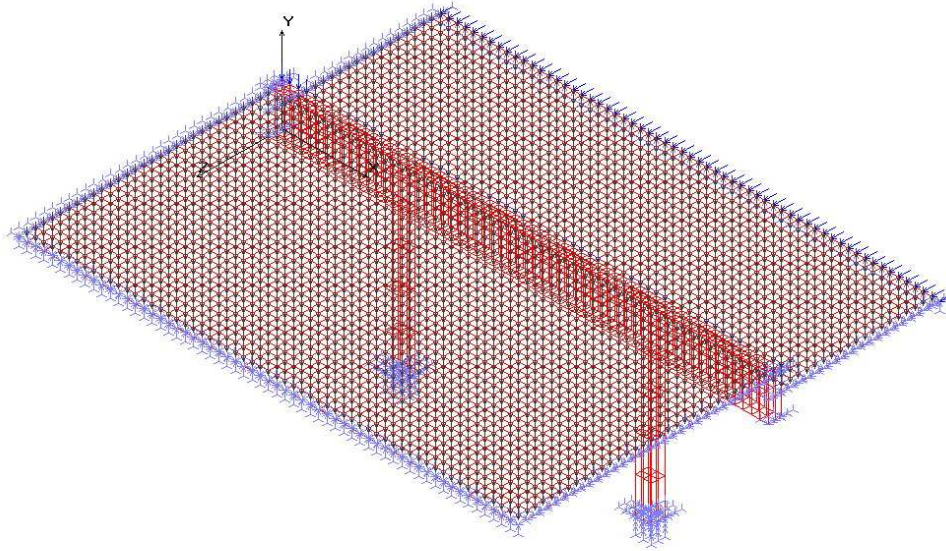
Rys. 4. Fragment analizowanej konstrukcji

Wycięty fragment zawiera jedno pełne przęsło podciągu wraz z dołączonymi płytami stropowymi i dwie połowy sąsiadujących przęseł podciągu. Podział analizowanej konstrukcji na elementy skończone ze schematycznie pokazanymi warunkami brzegowymi przedstawiono na rys. 4. Wzdłuż długości płyt przyjęto połączenie płyty ze ścianą jako przegubowo-nieprzesuwne, zaś w poprzek utwierdzenie z przesuwem pionowym. Słupy przyjęto jako utwierdzone w płycie fundamentowej.

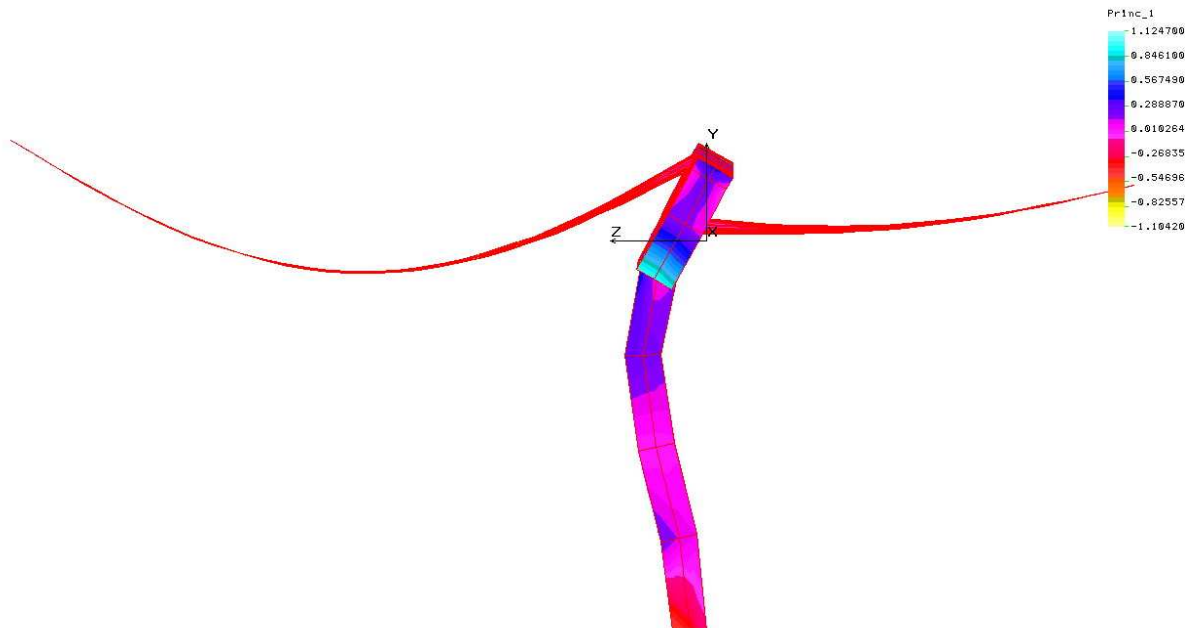
Rys. 5. Postać odkształcona przyjętego do analizy układu oraz naprężenie główne σ_1 wywołane obciążeniem stałym, zmiennym i równomiernym wzrostem temperatury

Na rys. 5 przedstawiono postać odkształconą układu oraz plan warstwiczny naprężeń głównych σ_1 powstałych w wyniku równomiernego obciążenia płyt, niesymetrycznego obciążenia podciągu oraz równomiernej zmiany temperatury o 20° . Obciążenia przekazywane ze ścian budynku wywołują skręcanie podciągu i mimośrodowe ściskanie słupa. W wyniku tych zjawisk ujawniają się różnice w naprężeniach głównych po obu stronach podciągu i słupa.

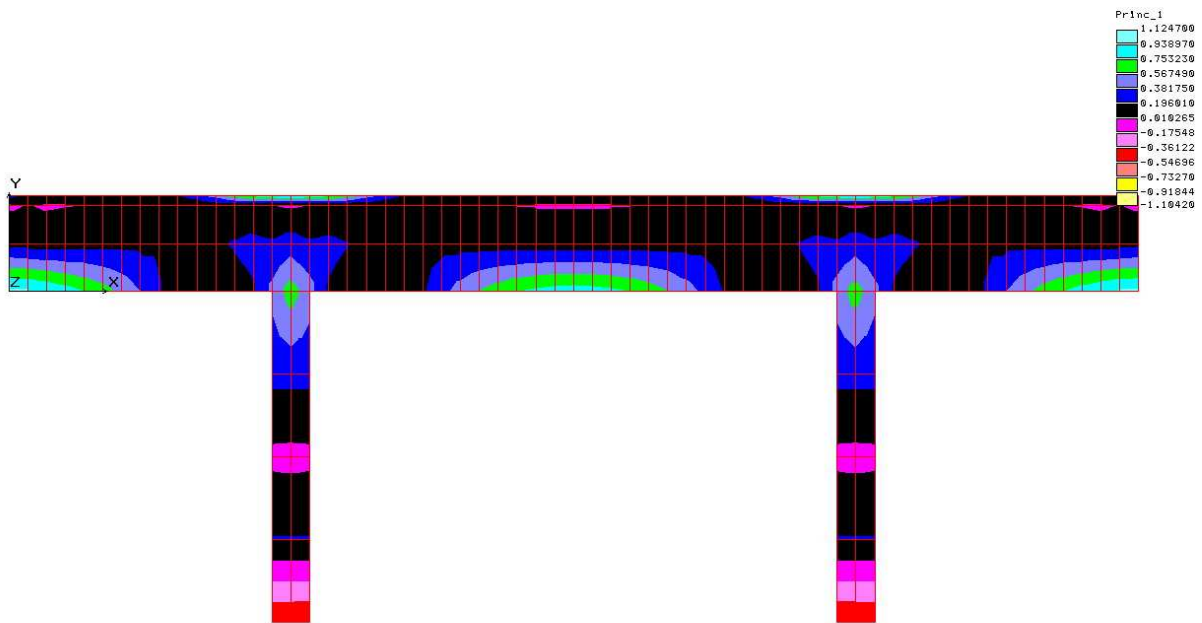
Rys. 6. Plan warstwiczny naprężenia głównego σ_1 na powierzchni bocznej podciągu od łącznego działania obciążeń statycznych i termicznych od strony płyty połączonej u góry podciągu

Rys. 6 i 7 dotyczą sumarycznego działania obciążeń stałych, zmiennych i termicznych na powierzchniach bocznych podciągu. Na rys. 6 plan warstwiczny naprężenia σ_1 dotyczy strony podciągu, gdzie powierzchnia górna płyty pokrywa się z górną powierzchnią podciągu.

Na rys. 7 natomiast powierzchnia górna płyty znajduje się w pobliżu środka wysokości podciągu. Widoczny jest wyraźny efekt skręcania podciągu, co ujawnia się w postaci różnicy naprężenia głównego σ_1 na powierzchniach bocznych podciągu. Naprężenia te po stronie podciągu, w którym górna powierzchnia płyty pokrywa się z powierzchnią górną podciągu, w pobliżu połączenia ze słupem są rozciągające w przedziale od 2 do 6 MPa, gdy natomiast po stronie przeciwnej podciągu naprężenia są w przedziale od -2 do $+2$ MPa (+ rozciąganie, – ściskanie). Dodatkowo wartości naprężeń powyżej wytrzymałości obliczeniowej betonu na rozciąganie powodują powstawanie rys. Takie rysy obserwujemy właśnie tylko po tej stronie podciągu, gdzie mamy większe naprężenia rozciągające (por. rys. 6).
