## MODERNIZACJA KOMINA PRZEMYSŁOWEGO O ZNACZNYM STOPNIU DEGRADACJI

**Streszczenie:** W referacie przedstawiono sposób modernizacji komina oraz fazę realizacji tej modernizacji. Komin elektrociepłowni eksploatowany przez ponad 40 lat był w bardzo wysokim stopniu zdegradowany. W oparciu o wcześniej przeprowadzone kompleksowe badania komina opracowano propozycje jego modernizacji. Z uwagi na daleko posuniętą degradację elementów konstrukcyjnych komina zastosowano niekonwencjonalny sposób przywrócenia jego zdolności eksploatacyjnych [1]. W pracy skupiono się na opisie prac modernizacyjnych pokazując istotne elementy tego procesu, w szczególności zwracając uwagę na technologię wykonania kolejnych robót.

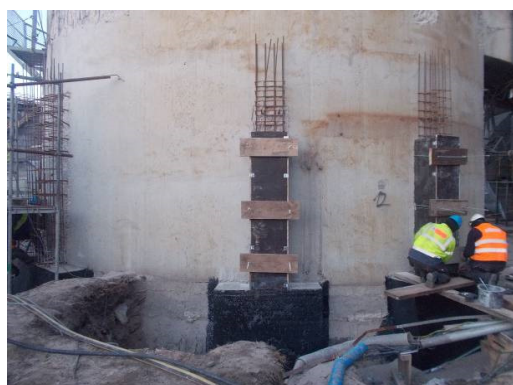
Rys. 3. Zbrojenie i szalowanie pilastrów

Prace wykonawcze rozpoczęły się od budowy konstrukcji wsporczej, rusztu, z jednoczesnym remontem powierzchni trzonu komina do poziomu +16,5 m. Ruszt osadzony został na górnej powierzchni płyty fundamentowej. Po wykonaniu wykopów wylano warstwę wyrównującą na powierzchni górnej płyty fundamentowej oraz wykonano odpowiednie bruzdy na powierzchni trzonu komina. Zbrojenie pilastra i jego fundamentu zostało przywiązane do kołków zamocowanych w trzonie komina (rys. 2a). Betonowanie fundamentu pilastra pokazano na rys. 2b. Następnie przystąpiono do szalowania pilastrów, wcześniej zabezpieczając przeciwwilgociowo fundamenty pilastrów (rys. 3) i rozpoczęto montaż rusztowań (rys. 4).

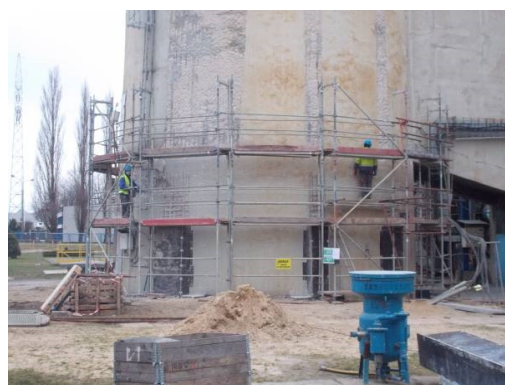
Rys. 4. Montaż rusztowań do budowy rusztu

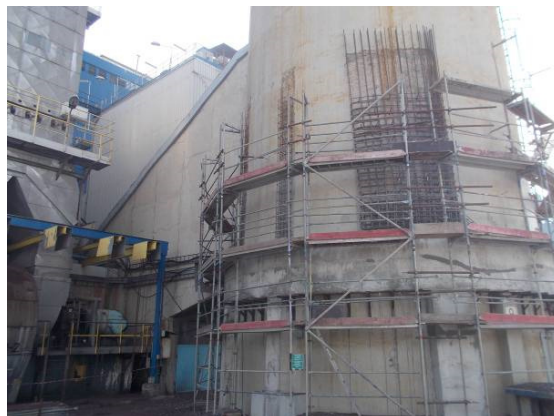
Rys. 6. Zbrojenie otworu montażowego

Kolejnym etapem był montaż zbrojenia pierścieni i pilastrów pomiędzy pierścieniem dolnym i górnym (rys. 5 i 6). Po wykonaniu pierścieni i pilastrów oraz wyremontowaniu trzonu do poziomu +16,5 m (rys. 7), przystąpiono do prac przygotowawczych wykonania nowego trzonu w ślizgu (rys. 8 i 9). Betonowanie odbywało się w sposób ciągły (rys. 10).

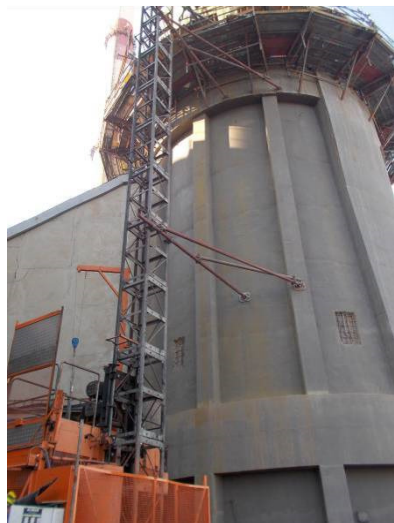
Rys. 7. Konstrukcja wsporcza

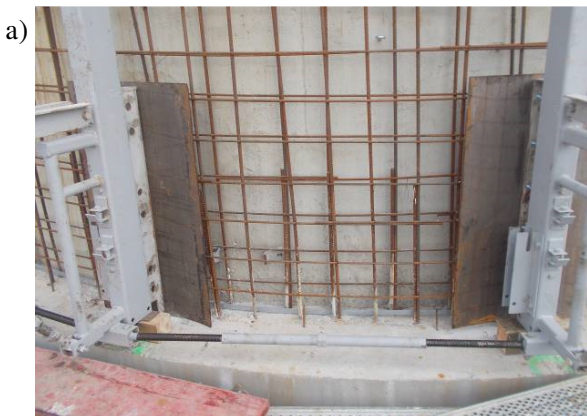
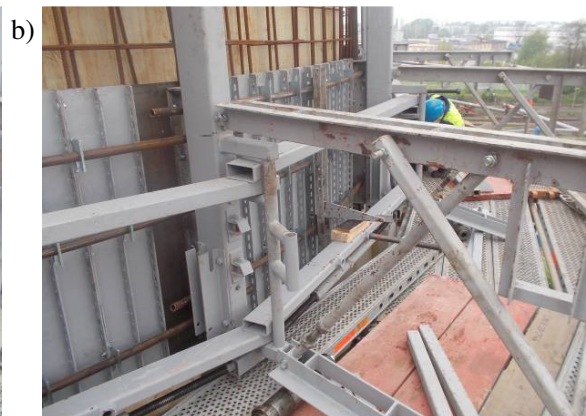
Rys. 9. Szalunki do betonowania trzonu w ślizgu

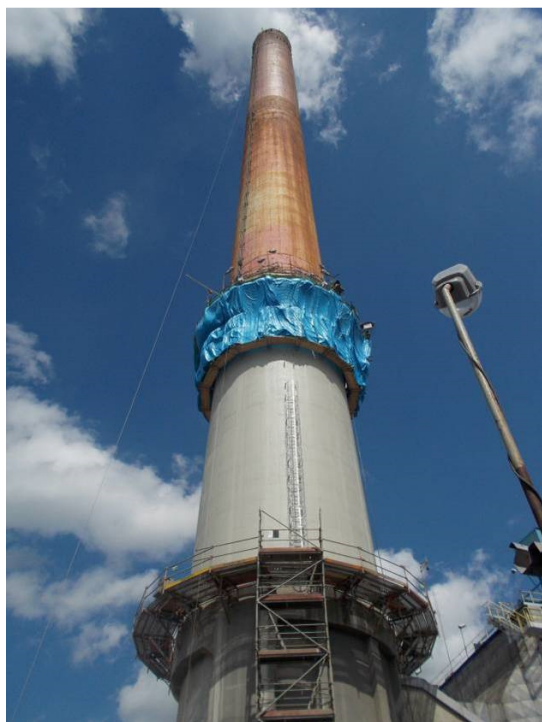
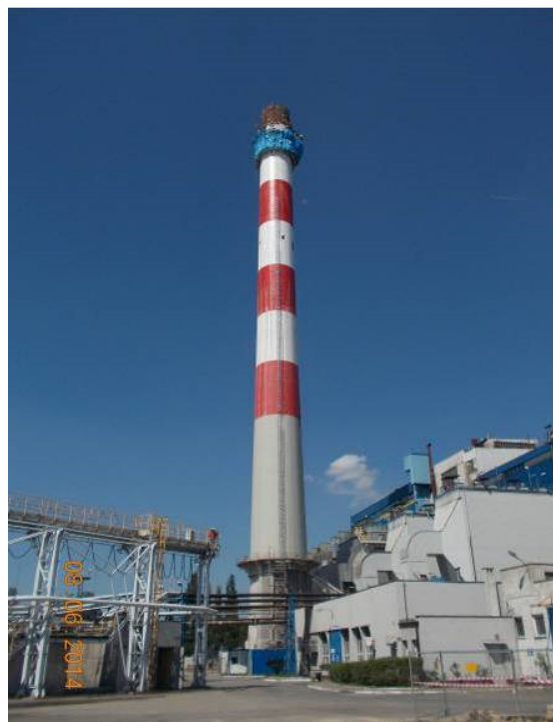
Rys. 10. Kolejne etapy betonowania nowego trzonu w ślizgu

Prace były tak zorganizowane, że zakończenie betonowania trzonu w ślizgu nastąpiło dwie doby po wyłączeniu komina z eksploatacji, co było zgodne z harmonogramem i technologią. Komin został nieco skrócony i po odtworzeniu korony komina zamontowano konstrukcję nośną podestu roboczego przeznaczonego do prac rozbiórkowych wymurówki wewnętrznej (rys. 11). Powstały w wyniku rozbiórki gruz ceglany był usuwany z wnętrza komina poprzez wykonany w trzonie komina otwór montażowy. Na poziomie 40 m został wykonany strop podparcia przewodu stalowego (rys. 12).

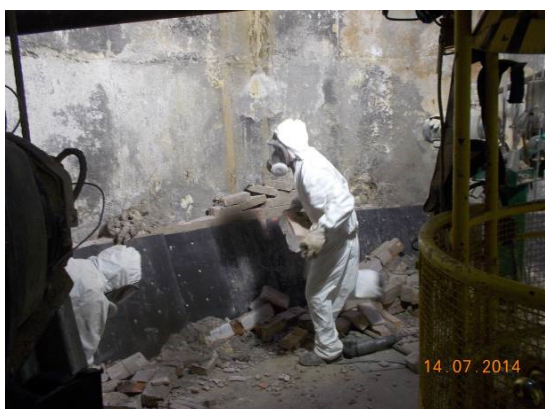
Rys. 11. Rozbiórka wymurówki

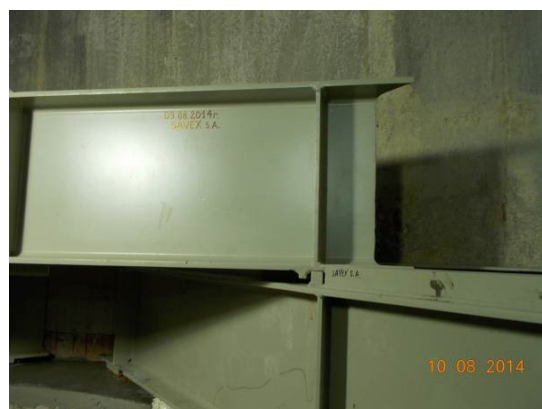
Rys. 12. Konstrukcja nośna stropu podparcia przewodu stalowego na poziomie +40 m

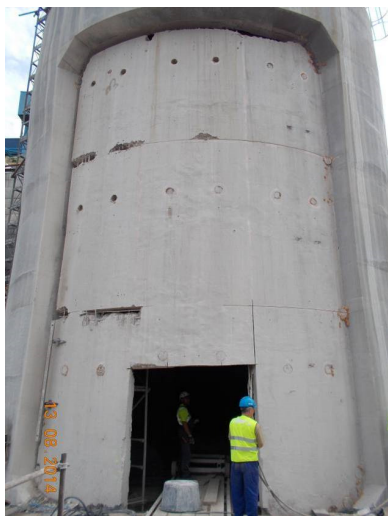
Rys. 13. Widok otworu montażowego

Aby można było wbudować nowy przewód kominowy wewnątrz trzonu, konieczne było powiększenie otworu montażowego (rys. 13). Przez wykonany otwór montażowy wprowadzane

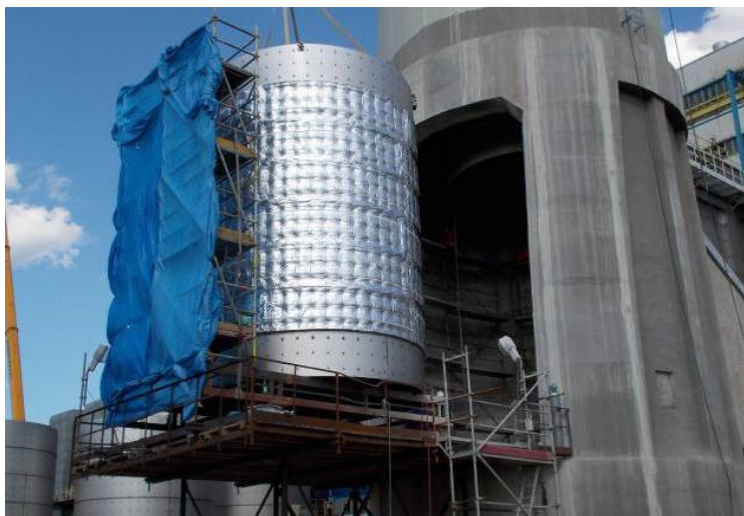
Rys. 14. Wsuwanie do wnętrza komina segmentu przed jego powiększeniem przewodu stalowego

były kolejne segmenty przewodu stalowego (rys. 14), które wcześniej były montowane na placu w sąsiedztwie komina (rys. 15).

Po wprowadzeniu segmentu do trzonu komina był on za pomocą siłowników podnoszony do poziomu, na którym był łączony przez spawanie z częścią przewodu znajdującego się już

w kominie. Po nałożeniu izolacji w obszarze spawu podnoszono przewód przy pomocy siłowników umieszczonych na koronie komina na taką wysokość, aby można było do wnętrza komina wstawić kolejny segment.

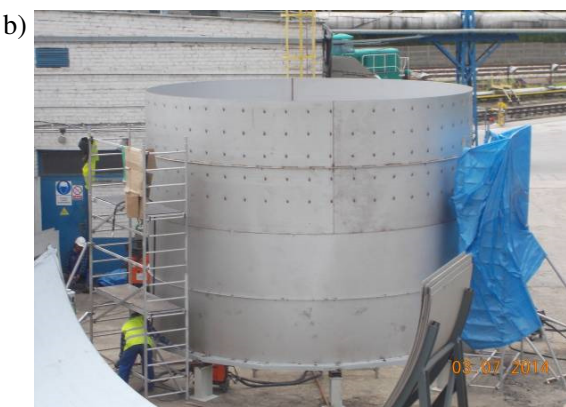
Rys. 15. Montaż segmentów stalowego przewodu komina

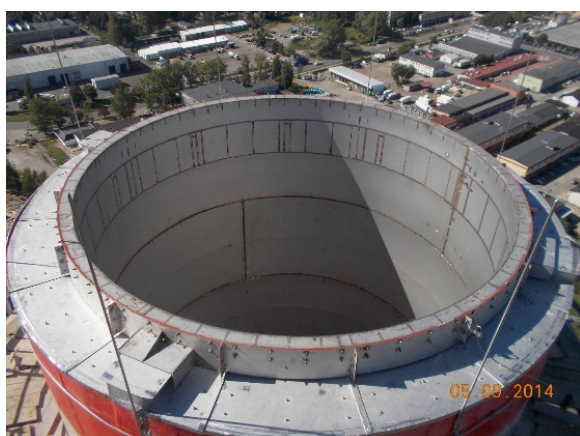
Rys. 16. Głowica komina po zamontowaniu

Po zakończeniu montażu przewodu kominowego zamontowano głowicę (rys. 16) oraz przystąpiono do montażu wyposażenia, w tym wyłapywacza skroplin na poziomie galerii górnej (rys. 17). Końcowym elementem prac było zamurowanie otworu montażowego.

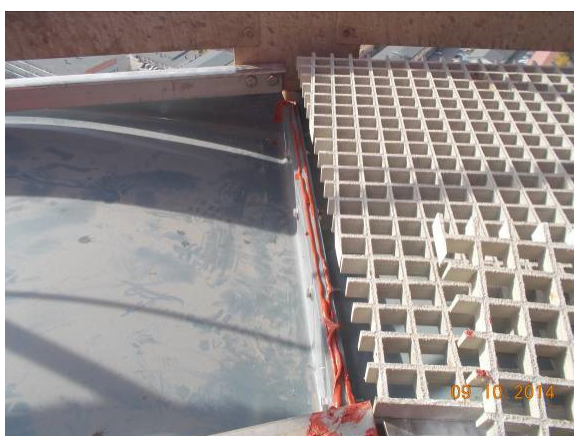
Rys. 17. Wyłapywacz skroplin
