## STAN TECHNICZNY BUDYNKU WIELKOPŁYTOWEGO, ZWŁASZCZA ŚCIAN PIWNIC

### CONDITION IN BUILDINGS STRUCTURED WITH LARGE PREFABRICATED CONCRETE PANELS, A SPECIALITY BASEMENT WALLS

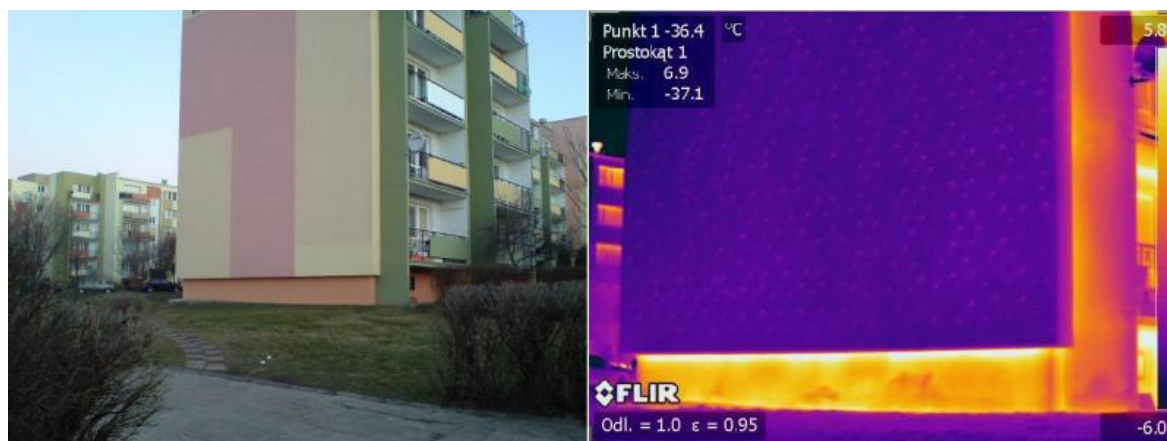
Badając metodą termowizyjną ściany wybranego budynku wielkopłytowego stwierdzono, że utrata ciepła przez ściany piwnic budynku wielkopłytowego jest o wiele większa niż przez ściany kondygnacji naziemnych, dotyczy to zwłaszcza naroży (rys. 1, 2). Badanie kamerą termowizyjną wykazały także, że w strukturze ścian piwnic mogą występować nieciągłości. Zobrazowane jest to zmianami temperatury na powierzchni zewnętrznej ścian piwnic. Może to świadczyć o występowaniu w tych ścianach uszkodzeń, ubytków lub zawilgoceń. Na tej podstawie stwierdzono, że dalsze badania innymi metodami nieinwazyjnymi należy wykonywać w pierwszej kolejności w ścianach zewnętrznych piwnic, a dopiero w drugiej kolejności analizować ściany kondygnacji nadziemnych. Dotyczy to także złączy w tych ścianach.

Rys. 1. Zdjęcie wykonane kamerą termowizyjną i aparatem fotograficznym. Widoczna różnica w rozkładzie temperatur na ścianach piwnic i kondygnacji nadziemnych. Rozkład temperatur na ścianach piwnic może świadczyć o nieciągłościach w ich strukturze

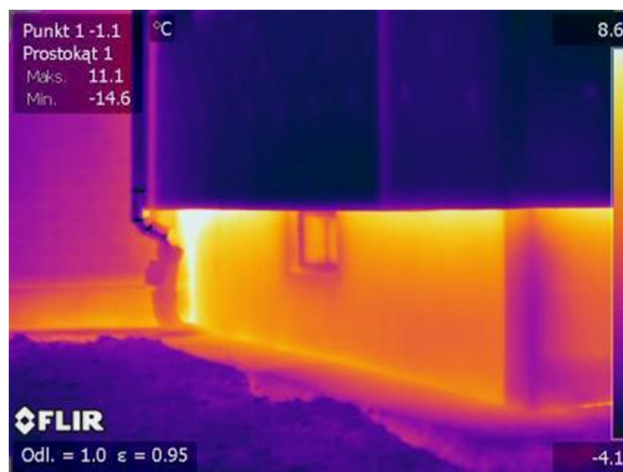
Rys. 2. Zdjęcie wykonane kamerą termowizyjną. Widoczna różnica w rozkładzie temperatur na ścianach piwnic i kondygnacji nadziemnych. Rozkład temperatur na ścianach piwnic może świadczyć o nieciągłościach w ich strukturze

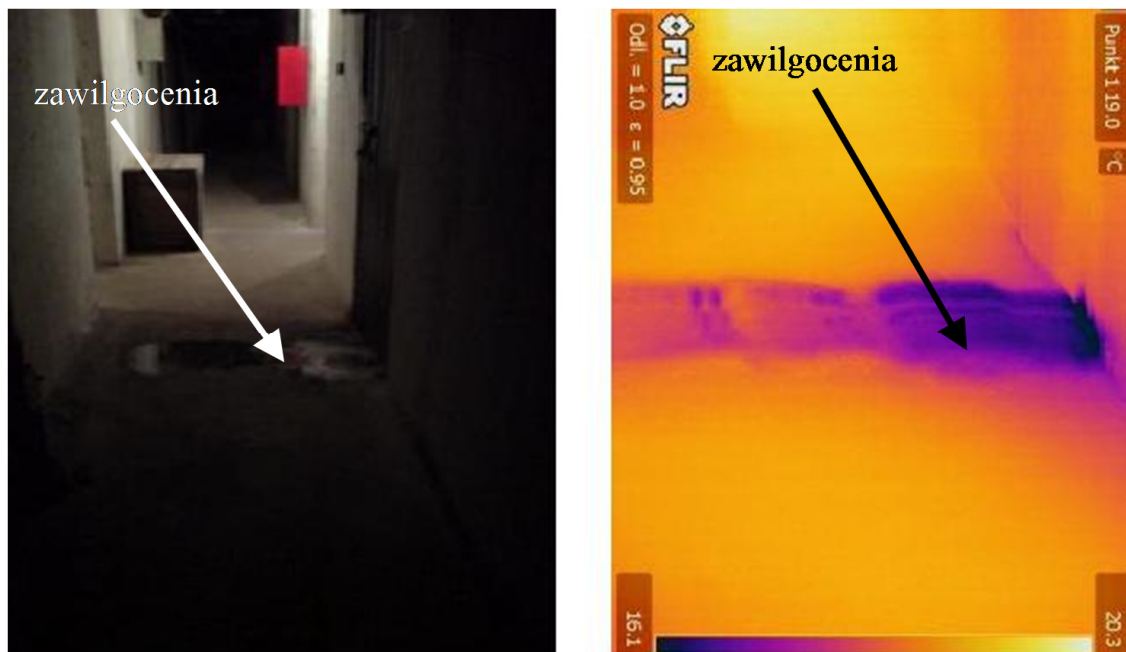
ustalono, że największe prawdopodobieństwo wystąpienia nadmiernych zawilgoceń występuje w ścianach żelbetowych piwnic (rys. 3).

Rys. 3. Zdjęcie wykonane kamerą termowizyjną i aparatem fotograficznym. Widoczne zawilgocenia w piwnicy budynku, na posadzce

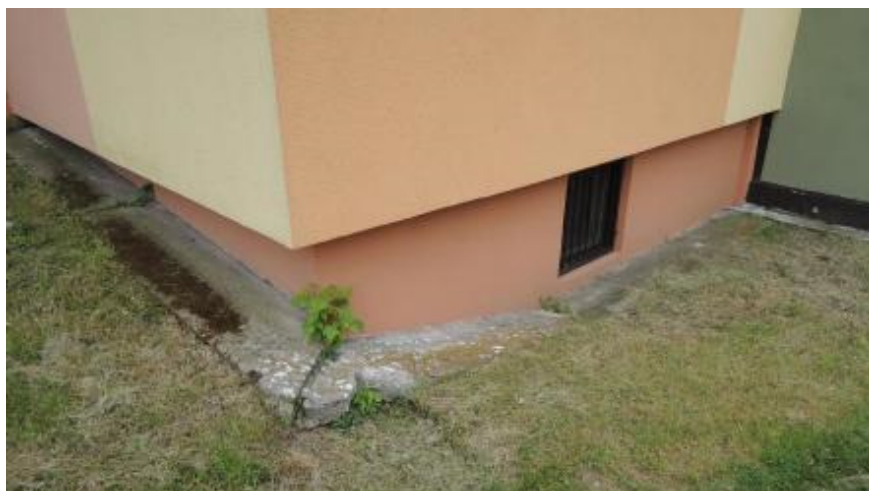
Rys. 4. Uszkodzenia opaski betonowej

W części piwnicznej stwierdzono zaawansowane uszkodzenia opaski betonowej wokół budynku (rys. 4). Nienaprawiona opaska ma liczne spękania i ubytki.

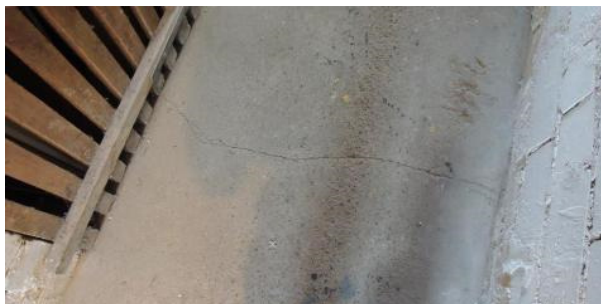
W piwnicach badanego budynku można zaobserwować także niewielkie spękania ścian oraz stropów. Rysy te są niewielkie i występują najczęściej w miejscu łączenia płyt. Niewielkie rysy oraz ubytki farby stwierdzono na ścianach nośnych zewnętrznych. Ponadto zauważono liczne spękania posadzki w piwnicy (rys. 5).

Rys. 5. Spękania posadzki w piwnicy

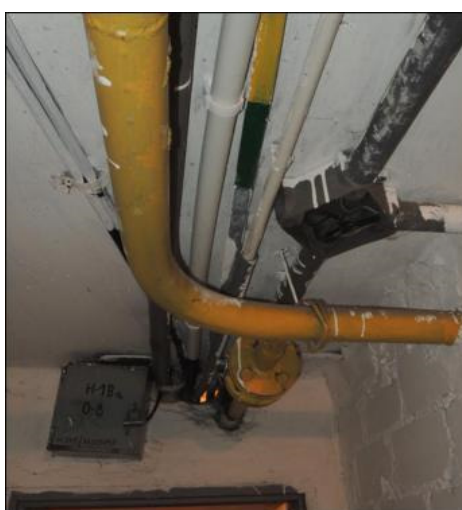
Stwierdzono nagminnie niezabezpieczone instalacje elektryczne na korytarzach piwnic. Spowodowane jest to najczęściej uszkodzonymi obudowami puszek elektrycznych (rys. 6).

Rys. 6. Niezabezpieczone kable instalacji elektrycznej w piwnicy

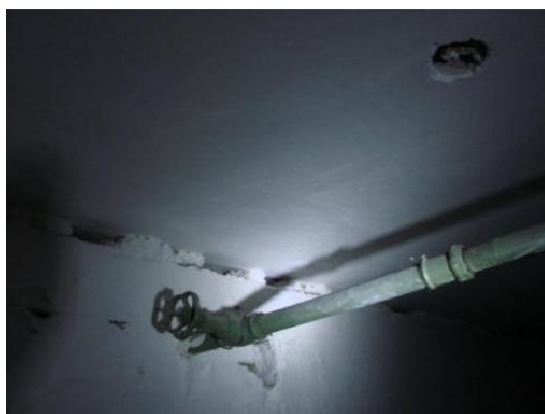
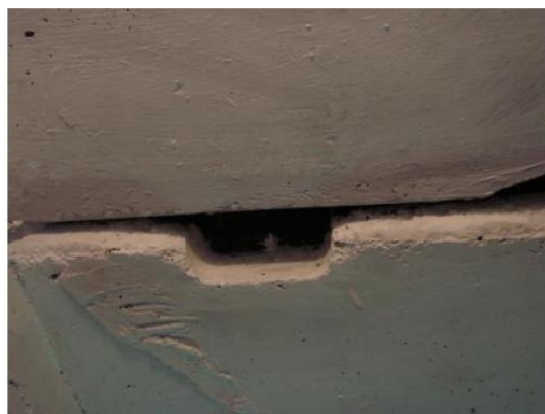
Rys. 7. Niedbale wykonane połączenia między prefabrykatami w piwnicach

Bardzo często w piwnicach budynków wielopłytowych można zaobserwować błędy lub niedbałość w wykonaniu montażu (połączeń) między prefabrykowanymi elementami ścian i stropów. Ponieważ pomieszczenia te są bardzo rzadko poddawane pracom remontowym, badania ścian i stropów piwnic pozwalają na stosunkowo łatwe sformułowanie wniosków na temat jakości prac montażowych budynków wielopłytowych. Zniszczone są na ogół także

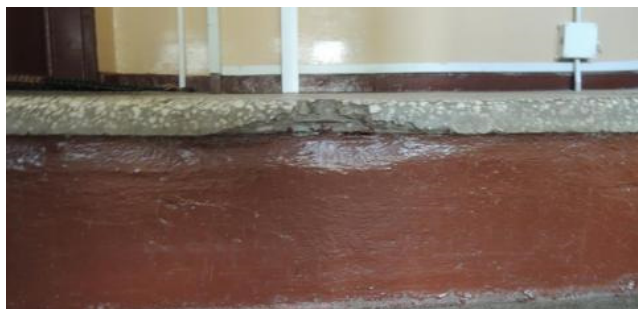
prefabrykowane schody prowadzące do piwnicy. Ubytki występują zwykle na stopniach. Czasami zdarzają się wykruszenia na tyle duże, że widoczne jest nieosłonięte zbrojenie (rys. 8).

Rys. 8. Uszkodzenia stopni w prefabrykowanych schodach prowadzących do piwnicy
