## WPLYW CIŚNIENIA HYDROSTATYCZNEGO NA SKUTECZNOŚĆ NAPRAW BETONOWYCH KONSTRUKCJI PODWODNYCH

**Streszczenie:** Referat przedstawia wyniki badań podwodnych betonów naprawczych o zróżnicowanym składzie, pracujących w złączu pionowym w warunkach zmiennego ciśnienia hydrostatycznego. W celu zamodelowania warunków dojrzewania betonu na różnych głębokościach wykorzystano specjalną komorę ciśnieniową. Przeanalizowano wpływ ciśnienia hydrostatycznego oraz składu badanych betonów naprawczych na przyczepność do podłoża w układzie złącza pionowego. Badania prowadzono dla samozagęszczalnych betonów podwodnych poddanych w początkowym okresie dojrzewania (7 dni) oddziaływaniu ciśnienia hydrostatycznego o wartościach: 0,1; 0,3 i 0,5 MPa. Przyczepność betonów naprawczych do podłoża oznaczono metodą pull-off. Przeprowadzono również analizę SEM w obszarze płaszczyzny zespolenia betonu naprawczego z podłożem.

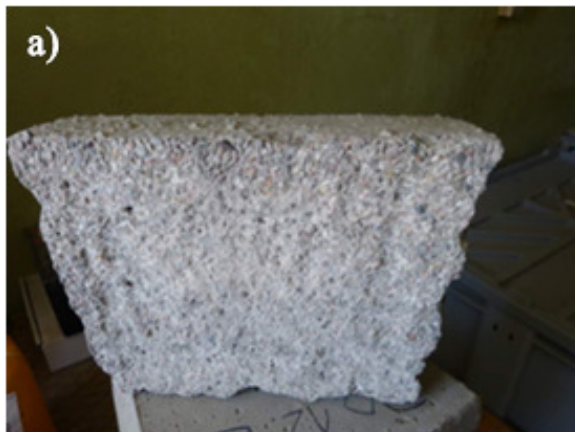
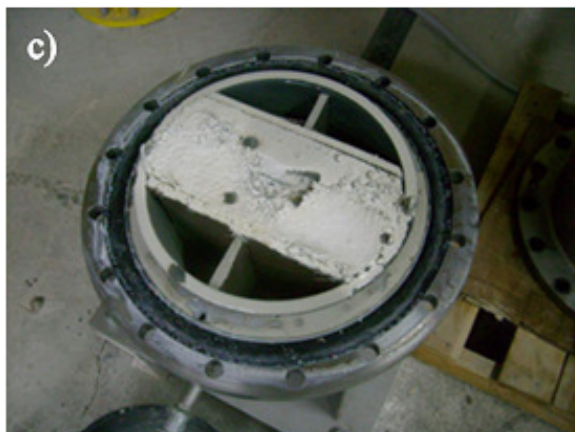
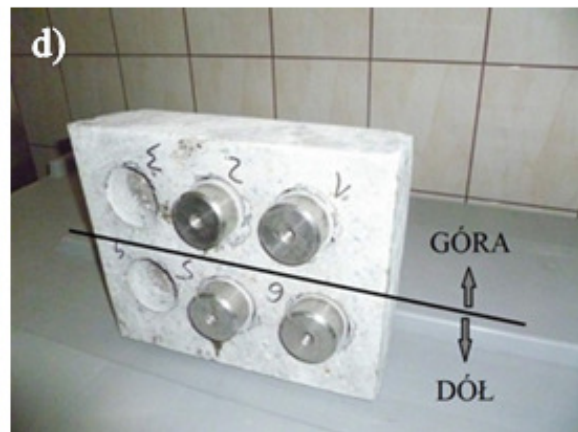
Rys. 1. Wykonywanie elementów próbnych – złącze pionowe: a) podkład betonowy po piaskowaniu, b) podkład w formie przed nałożeniem warstwy naprawczej, c) zdjęcie elementu próbnego po zakończeniu dojrzewania w komorze ciśnieniowej, d) układ krążków w badaniu pull-off.

Mieszanki betonowe układane były na podkładach pionowych (rys. 1a) w specjalnie przygotowanym szalunku (rys.1b), ułożonym w specjalnej formie. Na kształtowanie przyczepności warstwy naprawczej do podłoża istotny wpływ ma obróbka naprawianej powierzchni. W przeprowadzonych badaniach podkłady betonowe były piaskowane przed nałożeniem warstwy naprawczej (rys. 1a). Podkłady wykonano z mieszanki o tym samym składzie co beton BR. Przed nałożeniem warstw naprawczych oznaczono szorstkość powierzchni podkładów metodą

Elementy próbne dojrzewały pod ciśnieniem przez okres 7 dni, a następnie po wyjęciu z komory (rys. 1c) i rozformowaniu dojrzewały w wodzie do czasu osiągnięcia wieku 28 dni. Po 28 dniach od nałożenia warstwy naprawczej odcinano nadmiar betonu, tak aby pozostała na podkładzie warstwa naprawcza grubości 3–5 cm. Następnie elementy próbne nawiercano w miejscach, w których zaplanowano przyklejenie krążków stalowych do badań pull-off, osuszano oraz wyrównywano powierzchnię górną poprzez szlifowanie. Na każdym elemencie próbnym naklejano 6 krążków stalowych do badań pull-off w dwóch poziomach (rys. 1d). Badania przyczepności wykonano za pomocą urządzenia DYNA 50 zgodnie z PN-EN 1542. Uzyskane wyniki badań przyczepności porównano z wynikami uzyskanymi dla próbek wykonanych w ten sam sposób, lecz dojrzewających przez 28 dni w wannie z wodą o temperaturze  $20\pm 2^{\circ}\text{C}$ .

Wyniki pomiarów przyczepności badanych betonów naprawczych do powierzchni pionowych, z uwzględnieniem położenia punktu pomiarowego w elemencie próbnym (rys. 1d) przedstawiono na rys. 3. W przypadku wszystkich badanych betonów naprawczych zauważono negatywny wpływ ciśnienia hydrostatycznego na ich przyczepność do betonu naprawczego w złączu pionowym. Najniższe wartości przyczepności zaobserwowano w przypadku betonu BP modyfikowanego kopolimerem styrenowo-akrylowym.
