## GEOMECHANICZNA OCENA WŁAŚCIWOŚCI BUDOWLANYCH OPOK REJONU KAZIMIERZA DOLNEGO I ICH ZNACZENIE HISTORYCZNE

### GEOMECHANICAL ASSESSMENT OF BUILDING PROPERTIES SILICEOUS LIMESTONE ROCKS (OPOKA) OF REGION KAZIMIERZ DOLNY AND THEIR HISTORICAL IMPORTANCE

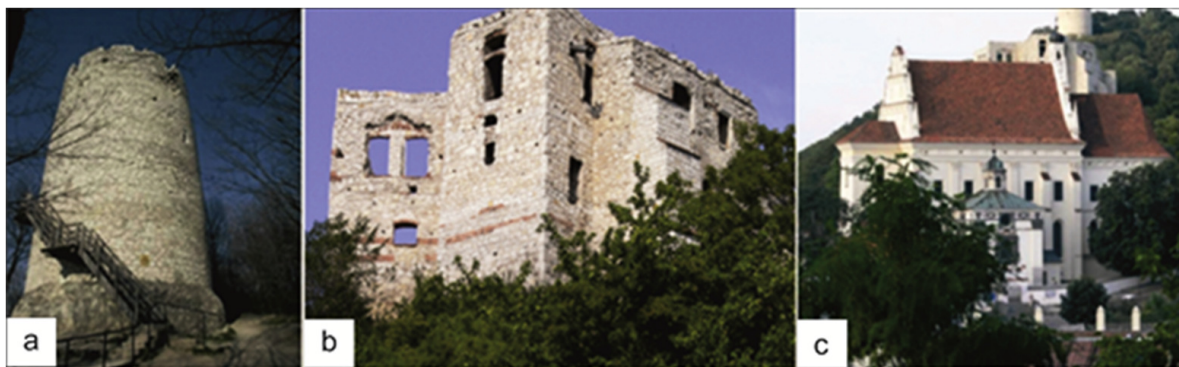
Rys. 1. Obiekty „białej” murowanej architektury Kazimierza Dolnego wykonane z lokalnego surowca – opoki: a) baszta, b) zamek, c) kościół Farny (fot. M. Kurowska)

Na przestrzeni wieków wiele z tych obiektów uległo katastroficznym dewastacji, wiele zostało odrestaurowane i stanowi o unikalnym znaczeniu turystycznym rejonu Kazimierza Dolnego i jego specyficznej architektury, która reprezentuje XVI-wieczne przemiany podatnej na pożary architektury drewnianej w architekturę murowaną (rys. 1a, b, c).

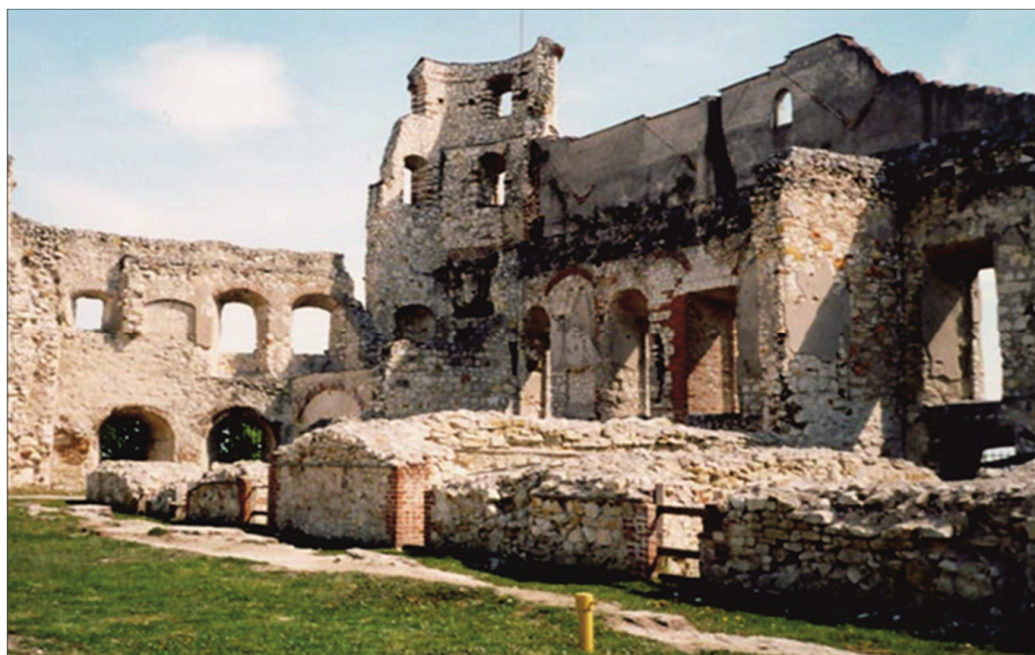
Rys. 2. Zamek w Janowcu. Zbudowany w XVI w. przez Firlejów, stanowił kolejno własność Tarłów, Lubomirskich, Potockich, Osławskich. W latach 90. rozpoczęto powolne prace konserwacyjno-restauratorskie na rzecz Muzeum Nadwiślańskiego (fot. J. Pinińska)

Wiele obiektów zabytkowych jest współcześnie z trudem restaurowane, gdyż jeszcze w niedawnej przeszłości ich mury, stanowiąc dogodne źródło surowca kamiennego na inne cele gospodarcze, były dewastowane (rys. 2).

Dzieje zamku w Janowcu i innych okolicznych kamiennych obiektów historycznych wskazują, że ochrona regionalnego dziedzictwa kulturowego związanego z nieznanym w innych regionach Polski budulcem kamiennym, stawia przed inwestorami oraz miejscowymi władzami złożone zadania. Jak zauważa bowiem w swych dziennikach klasyk rekonstrukcji historycznego budownictwa, Karol Estreicher, każdy wybór renowacji zabytkowej budowli musi być zaakceptowany społecznie. Ponieważ jednak nie ma jednej, unikalnej metody konserwatorskiej, sposób renowacji lub adaptacji musi być indywidualnie dostosowany do lokalnych warunków środowiska i funkcji społecznej. Oparty zatem na kompleksowej, interdyscyplinarnej wiedzy i współpracy specjalistów z wielu dziedzin. Istotą trudności jest zapewnienie stateczności obiektu zabytkowego. Jest to zadanie znacznie trudniejsze niż ma to miejsce w odniesieniu do obiektu nowego. Mamy tu bowiem do czynienia z budowlą o już naruszonej stabilności, co do której obowiązują szczególne wymogi zapewnienia zgodności historycznego ustroju budowlanego ze stosowanym surowcem konstrukcyjnym. Znaczącą rolę w tym

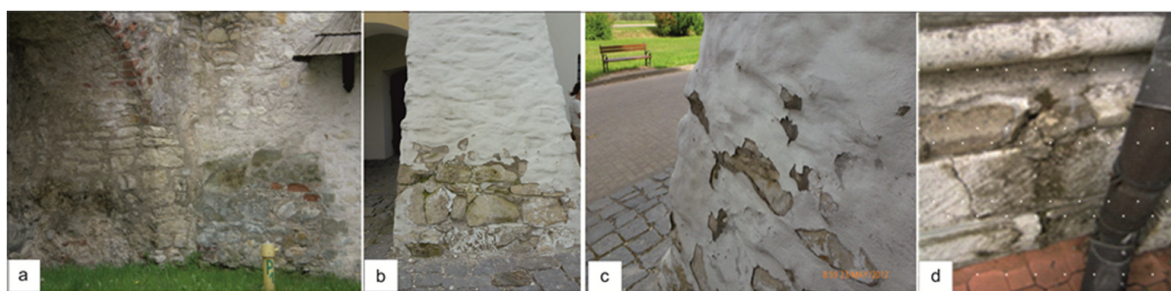
Rys. 7. a) Zawilgocone i przebarwione fragmenty murów Zamku b) i c) pokrywanie tynkiem odnowionych powierzchni murów (dawny spichlerz zbożowy), d) brak drenażu.

Z badań geomechanicznych wynika, że w stanie odkształcenia pokrywczego krzemionkowy szkielet opok ulega destrukcji przez co uruchamiane są drogi krążenia roztworów wodnych a w ślad za tym podatność na działanie zmian termicznych. Dzieje się tak szczególnie w strefach zawilgocenia, wskutek podsiąkania kapilarnego. Ze strefami tymi związana jest obecność mikroorganizmów i roślin oraz powstawanie agresywnych roztworów wodnych zmieniających barwę kamienia, wywołujących wykwit i przyczyniających się do rozsadzania i rozkruszania skały podczas sezonowych zmian klimatycznych. Problem ten jest w wielu przypadkach niedostrzegany, stąd fundamenty oraz dolne partie zabytkowych murów nie są zabezpieczane antykorozyjnie. Stąd w licznych zabytkowych budowlach, niskie partie murów, położone na kontakcie z nieosuszonym podłożem wykazują daleko posuniętą degradację (rys. 7a). Zjawiska te spotyka się nawet na świeżo odnowionych obiektach, w których skorodowana i przebarwiona powierzchnia muru u podstawy, stanowi dysonans z pozostałą odnowioną częścią konstrukcji (rys. 7a, b, c i d).

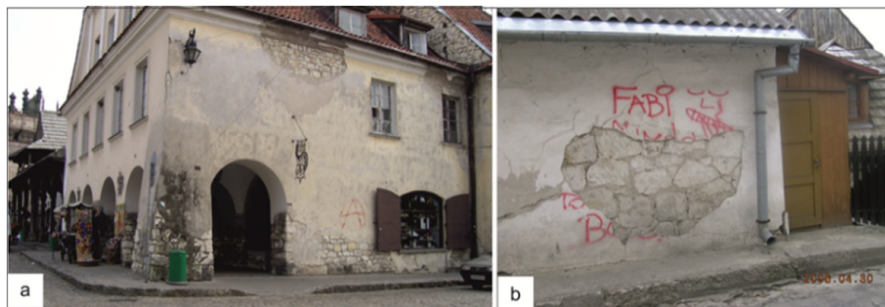
Rys. 8. Przykłady łuszczenia tynków na kamiennych murach zabytkowych kamienic związane z tym akty wandalizmu

Poza brakiem należytego drenażu i odpowiedniej izolacji zabezpieczającej powierzchnie murów przed wilgocią, postęp degradacji pogłębia pokrywanie kamiennych murów tynkami uniemożliwiającymi ich „oddychanie” i wysuszanie. Tynki te nie tylko zacierają unikalny charakter murów kamiennych lecz łuszczą się i odpadają co wielokrotnie jest inspiracją do aktów wandalizmu (rys. 8).
