## **ZNACZENIE PODATNOŚCI POŁĄCZENIA NAPRAWCZEGO W KONSTRUKCJACH Z MATERIAŁÓW KRUCHYCH PODDANYCH OBCIĄŻENIOM TERMICZNYM**

**Streszczenie:** W pracy zaprezentowano zagadnienia związane z naprawą uszkodzonych konstrukcji betonowych wraz z proponowaną metodą naprawy i zabezpieczenia przed dalszą degradacją, związaną z użytkowaniem w trudnych warunkach środowiskowych przy oddziaływaniu chemicznym i termicznym. Proponowana metoda naprawy z użyciem złącza podatnego pozwala na zachowanie długoterminowej trwałości elementów wykonanych z materiałów kruchych, poddanych zmiennym warunkom środowiskowym. Praca zawiera wyniki badań laboratoryjnych. Podana została propozycja zabezpieczenia osłabionych powierzchni betonowych o niskiej wytrzymałości. Zaprezentowane zagadnienie ma istotne znaczenie dla opisu pracy betonu w środowisku agresywnym w szerokim zakresie temperatury. Wyniki badań mogą być wykorzystane przy analizie trwałości zarówno elementów betonowych, jak i ich połączeń.

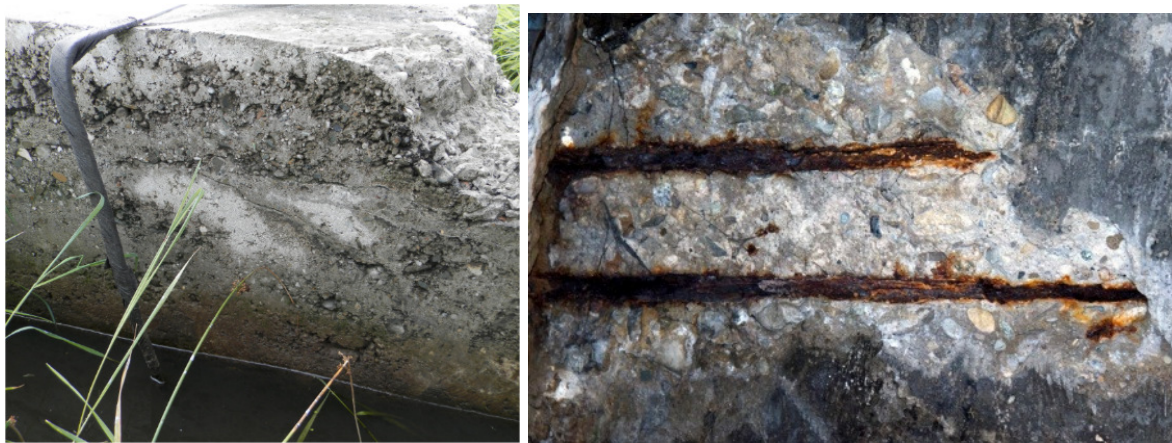
Rys. 1. Przykładowe uszkodzenia konstrukcji betonowych narażonych na oddziaływania chemiczne (karbonatyzacja betonu i korozja stali zbrojeniowej) w zmiennych warunkach środowiskowych

W konstrukcjach nie występuje zwykle jedna przyczyna powstania uszkodzeń, lecz jest to zbiór przyczyn, wynikający z zachowania się obiektu w zmiennych warunkach środowiskowych [1–7]. Oddziaływanie chemiczne oraz termiczne w cyklach dobowych i rocznych powoduje degradację elementów w sposób ciągły (rys. 1). Brak odpowiedniego zabezpieczenia powoduje penetrację agresywnych czynników w głąb elementu, przyspieszając jego uszkodzenie, a tym samym znacząco obniżając jego wytrzymałość. W powierzchniowych naprawach konstrukcji betonowych należy stosować odpowiednio dobrane materiały naprawcze [8], które powinny cechować się kompatybilnością (zwłaszcza mechaniczną) z naprawianym podłożem [9]. W praktyce inżynierskiej, do napraw powierzchniowych słabych podłoży betonowych, stosowane są najczęściej materiały charakteryzujące się znacząco wyższymi wytrzymałościami i modułami sprężystości niż naprawiane elementy. Zwykle stosowane materiały naprawcze (na bazie żywic epoksydowych lub betonów polimerowych) cechują się skurczem, generującym naprężenia ścinające w trakcie wiązania, których nie jest w stanie przenieść słabe podłoże. Dodatkowe naprężenia na styku naprawczym generuje oddziaływanie termiczne, odpowiedzialne za powstanie dużego gradientu temperatury pomiędzy warstwą naprawczą i podłożem betonowym. Takie zjawisko występuje na powierzchni górnej części fundamentów pod słupy energetyczne, powodując znacząco większe odkształcenia liniowe silnie nagrzanego lub oziębionego warstwy naprawczej na powierzchni fundamentu, w porównaniu do betonu fundamentu zagłębionego w gruncie (charakteryzującego się stabilną temperaturą, z uwagi na dużą masę i pojemność cieplną). Wygenerowane w miejscu połączenia bardzo duże naprężenia styczne powodują utratę ciągłości połączenia i odpadnięcie nowowyzkonanej sztywnej warstwy naprawczej (rys. 2). Nieskuteczność tego rodzaju napraw wynika z braku kompatybilności mechanicznej pomiędzy

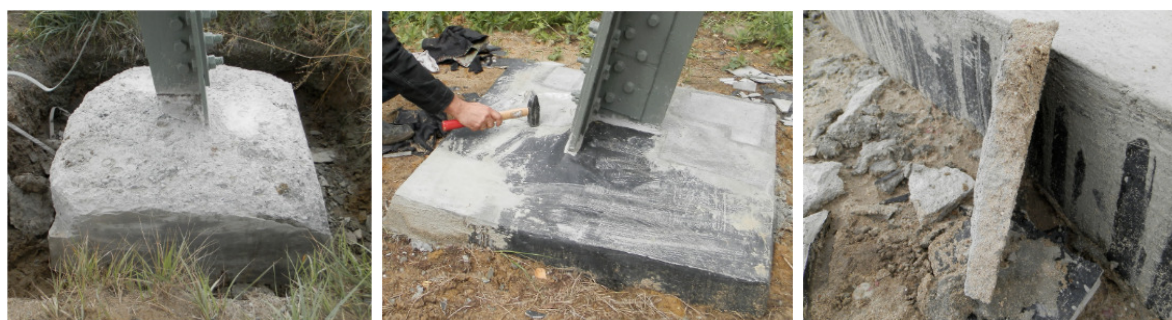
Rys. 2. Górna powierzchnia części fundamentu słupa energetycznego: zdegradowana powierzchnia przed naprawą (po lewej), po naprawie sztywnym betonem polimerowym (w środku) oraz warstwa naprawcza odspojona od podłoża betonowego w wyniku działania temperatury i skurczu (po prawej)

Problemy termiczne, związane z łączeniem słabych podłoży wykonanych z materiałów kruchych ze sztywnymi materiałami wysokiej wytrzymałości, występują m. in. przy wzmacnianiu konstrukcji murowych sztywnymi materiałami kompozytowymi FRP [1, 2, 5]. Obserwowane tam zjawiska są podobne do tych pokazanych na rys. 2 i 3. Wynikają one z różnicy w odkształceniach termicznych łączonych materiałów, generowanych przez odmienne poziomy naprężeń w połączonych warstwach, wywołane silnie zróżnicowanymi poziomami temperatury i sztywności (współczynnik  $TN$ ). Wygenerowany na styku połączonych materiałów wysoki poziom naprężeń ścinających jest zbyt wysoki do przeniesienia dla słabego (zdegradowanego) podłoża o niewielkiej wytrzymałości.

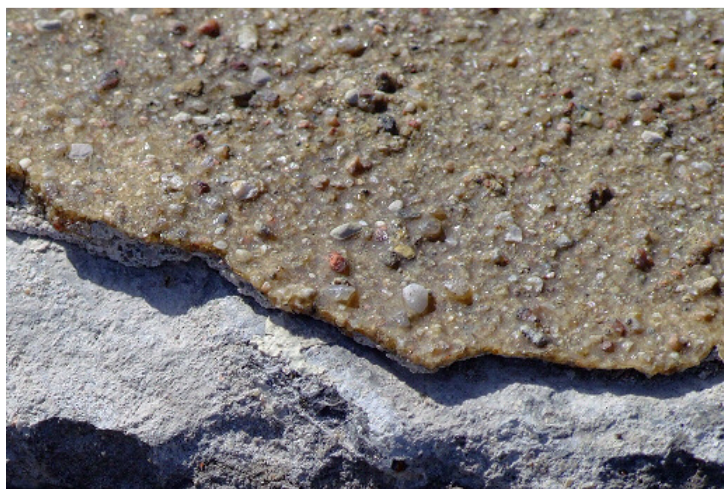
Rys. 3. Rozwarstwienie połączenia pomiędzy betonem nawierzchni lotniskowej a warstwą naprawczą, wykonaną z żywicy epoksydowej z wypełniaczem piaskowym – wynik odkształceń termicznych [6]

naprawianym podłożem i materiałami stosowanymi do wykonywania warstw naprawczych (rys 3) i zabezpieczających [10–11].

Wartości wyznaczonych parametrów analizowanych materiałów (tab. 2) wskazują, że przy rozważaniu kompatybilności mechanicznej łączonych materiałów pod obciążeniem termicznym, nie wolno brać pod uwagę tylko współczynnika  $\alpha$ , ale także musi być uwzględniona cecha sztywności łączonych materiałów (moduł Younga). Wielkość naprężeń ścinających na styku łączonych materiałów, generowanych przez różnicę temperatur, jest zależna od różnicy naprężeń normalnych, obliczanych w każdej warstwie za pomocą współczynnika  $TN$ . Na podstawie danych przedstawionych w tab. 2 widać, że żywice epoksydowe nie są kompatybilne termo-mechanicznie z betonem (ich  $TN$  jest kilkakrotnie większy od betonu), nawet przy założeniu tej samej wielkości temperatury w łączonych materiałach. Różnica w naprężeniach pomiędzy naprawczą warstwą epoksydową i naprawianym podłożem betonowym ulega istotnemu zwiększeniu, gdy powstaje duży gradient temperaturowy pomiędzy łączonymi materiałami. Przypadki takie były obserwowane w miejscach silnego nasłonecznienia (odsłonięte powierzchnie fundamentów – rys. 2 oraz nawierzchnie lotniskowe – rys. 3), gdzie warstwa naprawcza osiągała temperaturę dochodzącą do 60°C, natomiast naprawiane podłoże

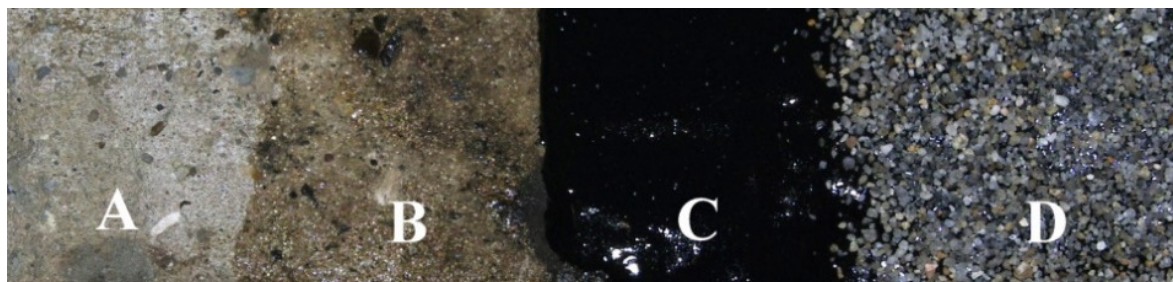
Rys. 6. Kolejne etapy wykonania podatnej warstwy czepnej: A – słabe podłoże betonowe, B – warstwa gruntująca, C – warstwa łącząca wykonana z polimerowego złącza podatnego, D – posypka mineralna, stanowiąca podłoże pod warstwę naprawczą

Technologia wykonania takiej warstwy szepnej (rys. 6) polega na:

- Oczyszczeniu podłoża z luźnych i silnie zdegradowanych fragmentów betonu;
- Zagruntowaniu specjalnym primerem poliuretanowym;
- Ułożeniu podatnej warstwy polimeru (np. PS) o odpowiednio zaprojektowanej grubości;
- Pokryciu całej powierzchni polimeru posypką mineralną, która może stanowić końcową warstwę wykańczającą lub podłoże pod ułożenie warstwy naprawczej;
- Wykonanie warstwy naprawczej (np. z betonu, polimero-betonu lub epoksydu);
