## WIELOFRONTALNA ANALIZA PRZYCZYN PĘKANIA BETONÓW W MASYWNYCH KONSTRUKCJACH HYDROTECHNICZNYCH

Przedmiotowy obiekt, dla którego dokonywano kompleksowej oceny jego stanu technicznego oraz przeprowadzono analizę przyczyn pękania betonów elementów jego konstrukcji jest jednym z elementów piętrzących stopnia wodnego na rzece Wiśle. Tworzą go trzy, zdylatowane między sobą, bloki. W każdym z bloków zainstalowane są dwa turbozespoły tworząc dwie sekcje zwane hydrozespołami (rys. 1). Część podziemną hydrozespołu stanowią następujące charakterystyczne elementy podstawowe, tj.: spirala wlotowa, rura ssąca oraz galerie łączące wszystkie hydrozespoły (rys. 2).

## **MULTIFRONTAL ANALYSIS OF THE CAUSES OF CRACKING IN MASSIVE CONCRETE HYDRAULIC STRUCTURE**

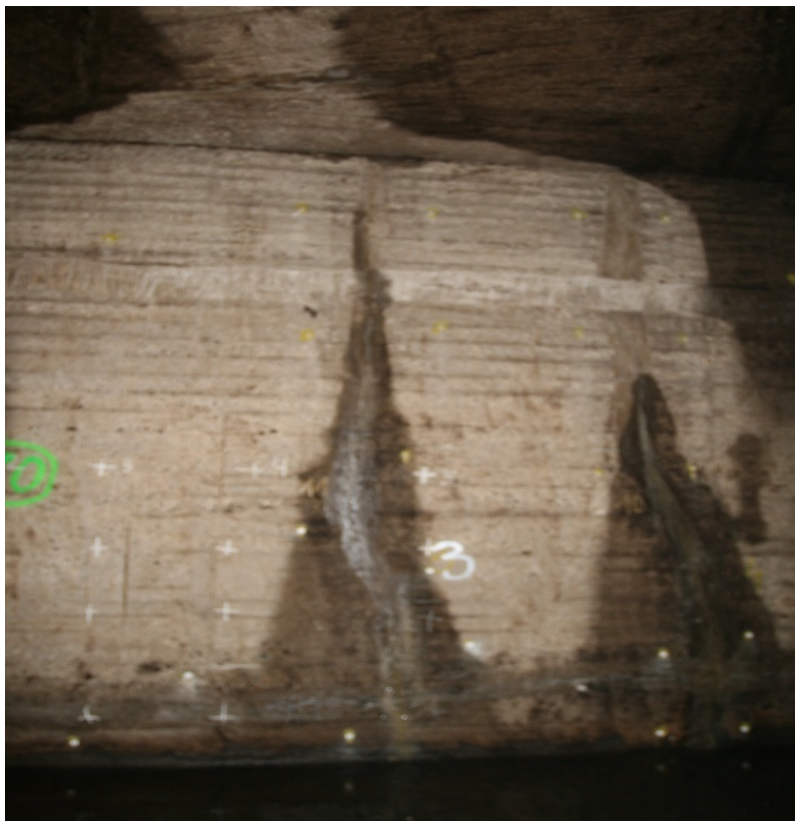
Rys. 3. Zdjęcie rysy nr 11

| Hz. 4 | | | | |
|---|---|---|---|---|
| 11 | 0,1 | przeciek | | |

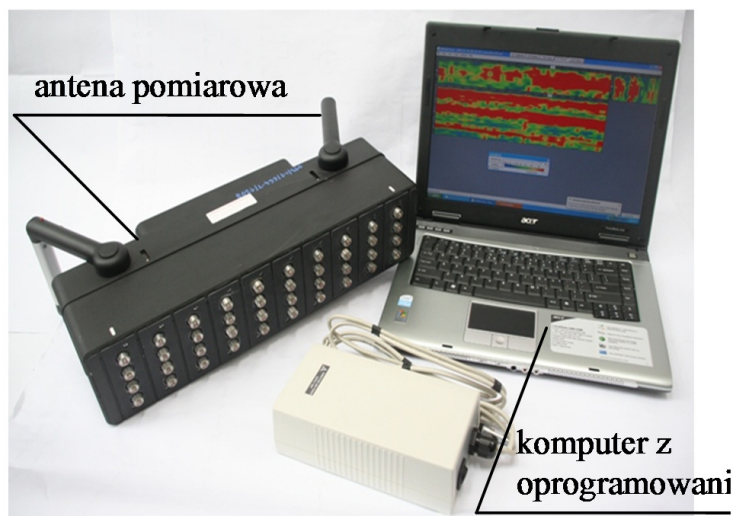
Rys. 4. Widok tomografu ultradźwiękowego

Ocenę stanu konstrukcji metodami nieniszczącymi rozpoczęto, w zasadzie, równocześnie z pracami zespołu oceniającego stan zarysowania elementów konstrukcji. Prace realizował zespół kierowany przez prof. J. Hołę. Badaniom nieniszczącym poddano betony konstrukcji wszystkich hydrozespołów. Łącznie badania przeprowadzono w 80 rejonach realizując je, każdorazowo, w dwóch wyróżnionych pasmach o szerokości około 500 mm i długości około 1800 mm. Łączna liczba punktów pomiarowych wyniosła około 3000. Badania realizowano z wykorzystaniem tomografu ultradźwiękowego. Zestaw ten tworzą: specjalna wielogłowicowa antena ultradźwiękowa oraz komputer wraz ze specjalistycznym oprogramowaniem umożliwiającym zapis graficzny obrazu (rys. 4). Antena posiada 40 niezależnych głowic z suchym punktem stykowym i służy do wzbudzania, odbierania i przetwarzania sygnałów ultradźwiękowych. Urządzenie umożliwia badanie elementów z betonu, przy ich jednostronnym dostępie, w celu określenia ich grubości, identyfikacji pęknięć, wtrąceń, pustek powietrznych oraz innych miejsc, które różnią się gęstością (sztywnością sprężystą) od otaczającego ich betonu. Tomograf umożliwia uzyskanie trzech wzajemnie prostopadłych zobrażeń badanego elementu (rys. 5). Przykładowy wynik pomiaru przedstawia rysunek 6.

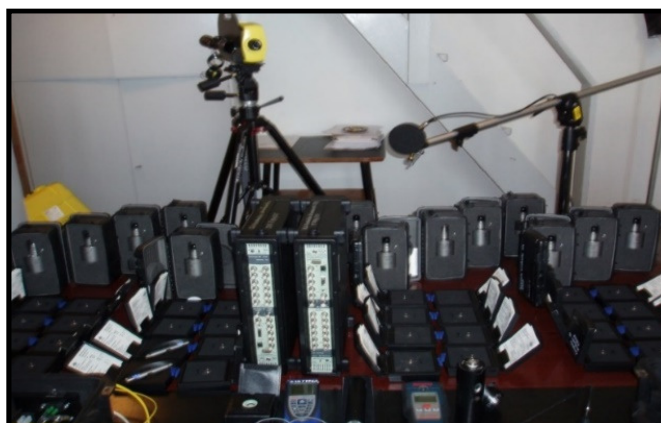
W pomiarach wykorzystano system PULSE firmy Brüel & Kjær do pomiarów dynamicznych wielkich konstrukcji inżynierskich. Jest to 34 kanałowy system, przeznaczony do wszechstronnych pomiarów i analiz dynamicznych wielkich konstrukcji inżynierskich (rys. 8).

Rys. 8. 34 kanałowy system systemu PULSE 3560 firmy Brüel & Kjær do pomiaru i analizy drgań
