## WYKORZYSTANIE KERAMZYTU GEOTECHNICZNEGO DO NAPRAWY NASYPÓW DROGOWYCH

**Streszczenie:** W artykule przedstawiono zastosowanie keramzytu geotechnicznego podczas budowy obwodnicy m. Gościno w ciągu drogi wojewódzkiej nr 162 oraz propozycje naprawy uszkodzonej konstrukcji nawierzchni drogi wojewódzkiej nr 106 w km 34 + 060 do 34 + 180. Powodem przerwania prac na obwodnicy Gościna jak i deformacji nawierzchni drogi wojewódzkiej nr 106 koło miejscowości Ogorzele były grunty organiczne, znajdujące się w podstawie nasypów. W obydwu przypadkach zaproponowano z uwagi na ponad 100 letni okres użytkowania nasypów, zastosowanie odciążenia gruntów słabych. Jako materiał lekki zastosowano keramzyt geotechniczny, charakteryzujący się gęstością po zagęszczeniu ok. 400 kg/m<sup>3</sup>. Tak wykonana przebudowa nasypu daje taki sam rezultat jak czasowe przeciążenie organicznego podłoża, pod względem redukcji długotrwałych osiadań. W drugim analizowanym przypadku dodatkowo należało uwzględnić konieczność utrzymania przejeźdźności drogi podczas przebudowy.

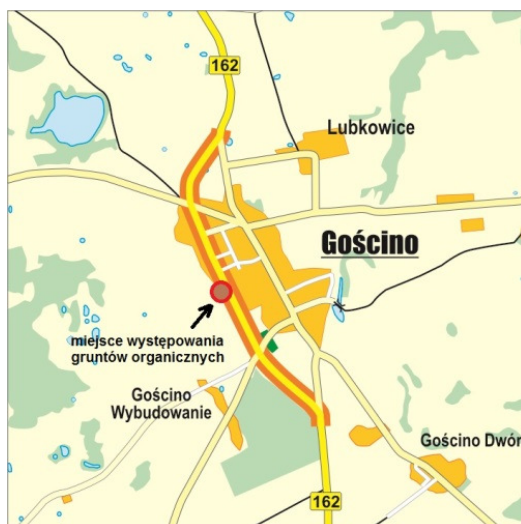
Rys. 1. Obwodnica Gościna i lokalizacja występowania gruntów organicznych [ZZDW Koszalin]

Obwodnica Gościna o długość 2,8 km w ciągu drogi wojewódzkiej nr 162, oddana do użytku została pod koniec 2014 r. Zaprojektowano ją wzdłuż zachodniej strony miasta, wykorzystując trasę i nasypy kolejki wąskotorowej (rys. 1). Do budowy obwodnicy przystąpiono w 2011 r., podczas prowadzenia prac stwierdzono występowanie torfów pod nasypami w rejonie równi stacyjnej. Zlecono wykonanie badań geotechnicznych i projektu wzmocnienia podłoża. Do prac w rejonie występowania słabych gruntów przystąpiono ponownie w roku

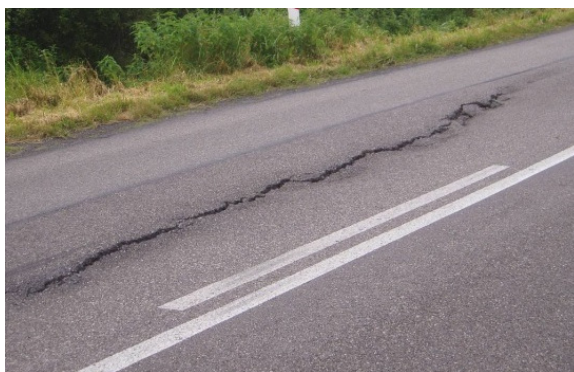
Rys. 3. Pęknięcie i deformacja nawierzchni [zdjęcie ZZDW Koszalin]

Drugi z analizowanych przypadków jest klasycznym przypadkiem likwidacji deformacji nawierzchni poprzez remonty warstwy ścieralnej. Ten „typowy” odcinek znajduje się na drodze wojewódzkiej nr 106 pomiędzy Kamieniem Pomorskim a Nowogardem a dokładnie pomiędzy miejscowościami Karsk – Ogorzele, w km 34 + 060 do 34 + 180 rys. 2. Po ostatnim doraźnym remoncie nawierzchni i ponownym wystąpieniu deformacji nawierzchni w czasie zaledwie niecałego roku, Zachodniopomorski Zarząd Dróg Wojewódzkich podjął decyzję o przebudowie drogi.

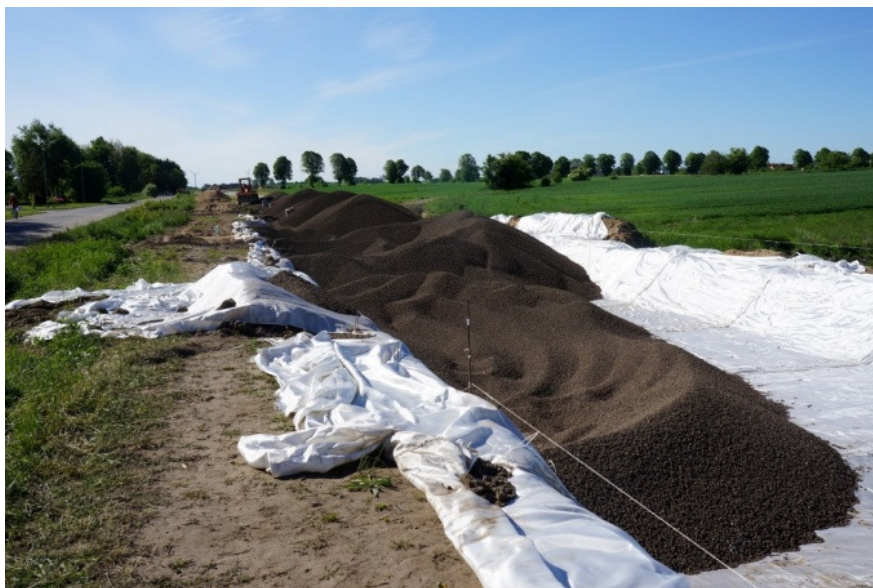
Rys. 8. Wykonywanie materaca z keramzytu [zdjęcie ZZDW Koszalin]
