## ZARYSOWANIE DWÓCH ZBIORNIKÓW NA WODĘ

**Streszczenie:** W pracy przedstawiono realizację dwóch zbiorników żelbetowych na wodę, usytuowanych przy brzegu Zatoki Gdańskiej. W zbiornikach tych podczas próby szczelności stwierdzono liczne przecieki w ścianach bocznych. Przeprowadzona szczegółowa analiza obliczeniowa wykazała, że w procesie inwestycyjnym popełniono szereg błędów na etapie projektowania oraz podczas wykonawstwa. Do podstawowych błędów projektowych należy zaliczyć pominięcie w nim analizy stanu granicznego użyteczności w odniesieniu do sprawdzenia zarysowania betonu, gdyż w projekcie skupiono się jedynie na analizie stanu granicznego nośności dla uproszczonego schematu statycznego, nie odzwierciedlającego rzeczywistego zachowania się konstrukcji zbiorników. Do błędów wykonawczych należy zaliczyć brak szczegółowych danych odnośnie parametrów betonu oraz nieodpowiednią technologię wykonywania zbiorników, uniemożliwiającą właściwą kontrolę jakości betonu.

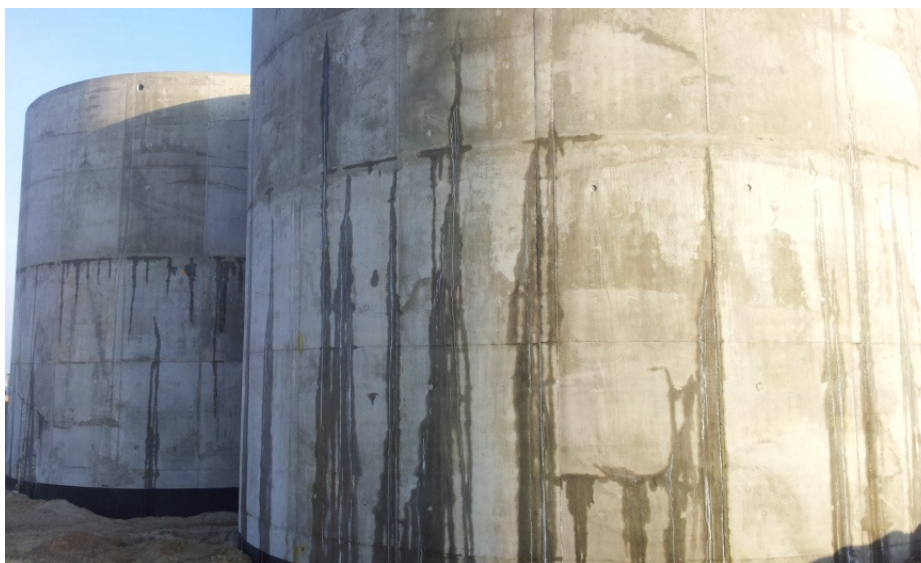
Inwentaryzacja zarysowań ścian zbiorników wykazała, że większość rys pionowych była zlokalizowana od strony południowej zbiorników, przy czym mniejszą intensywność procesu zarysowań wykazywał zbiornik nr 2. Jak stwierdzono podczas wizji lokalnych, maksymalne szerokości rys oscylowały wokół 0,2 mm, przy czym ich zasięg dochodził do połowy wysokości ścian zbiorników (rys. 1 i rys. 2).

Rys. 1. Widoczny obraz zarysowań zbiorników od strony południowej (pierwszy plan – zbiornik nr 1)

W zaistniałej sytuacji inwestor zaplanował uszczelnienie ścian zbiorników za pomocą iniekcji ciśnieniowej, przy zastosowaniu adekwatnych rozwiązań systemowych, co już na etapie początkowym w znacznej mierze spełniło oczekiwania (ostateczne wyniki nie zostały przekazane autorom niniejszej pracy).

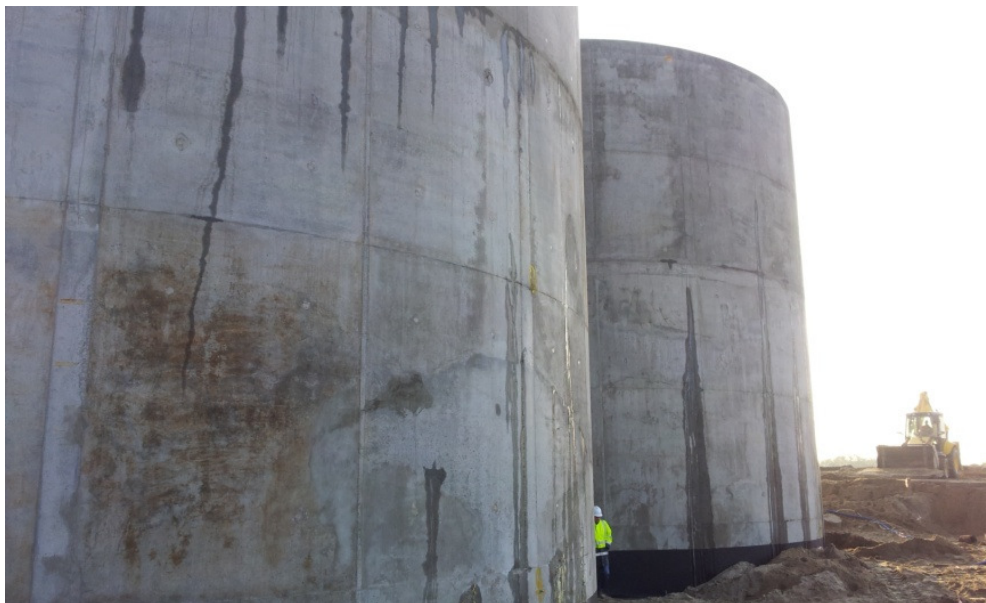
Rys. 2. Widoczny obraz zarysowań zbiorników od strony południowo-zachodniej (na pierwszym planie zbiornik nr 2)

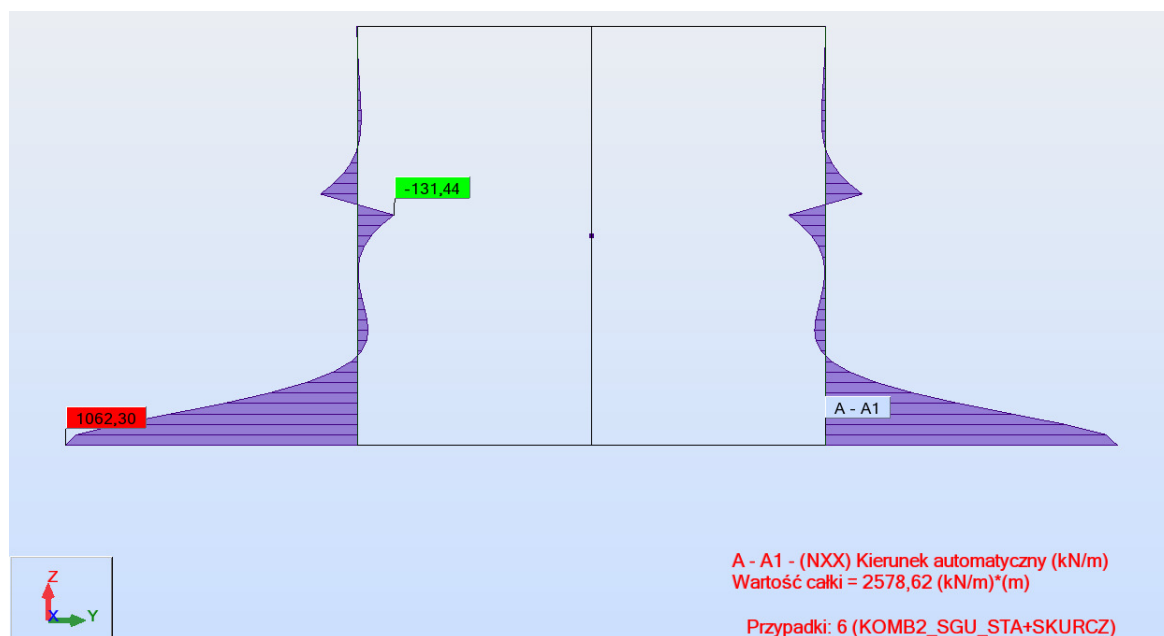
Na rys. 3 przedstawiono wypadkowe siły obwodowe, powstające w płaszczu zbiornika nienapełnionego. Biorąc pod uwagę fakt, że wartość siły rysującej wynosiła 680,40 kN/m, to można stąd wnioskować, że zarysowania pionowe ścian na styku z fundamentem mogły już powstać na tym etapie (przy czym przed napełnieniem mogły one być niezauważone okiem nieuzbrojonym).

Rys. 3. Siły obwodowe od ciężaru własnego zbiornika i skurczu betonu

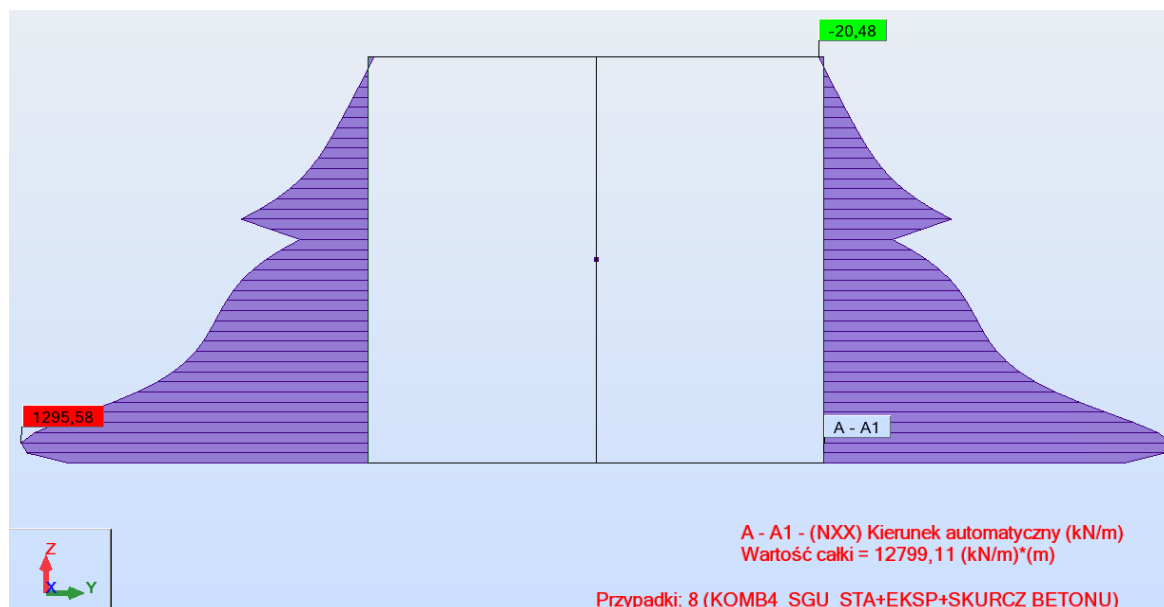
Natomiast na rys. 4 uwzględniono dodatkowo wpływ parcia wody przy napełnionym zbiorniku. Widoczny jest istotny wzrost sił obwodowych w stosunku do stanu projektowego co wyjaśnia fakt tak zaawansowanego stopnia zarysowania ścian zbiorników.

Rys. 4. Siły obwodowe od ciężaru własnego zbiornika, skurczu betonu i parcia wody
