## **METODY DIAGNOSTYKI ULTRADŹWIEKOWEJ I ICH ZASTOSOWANIA W BETONOWYCH OBIEKTACH MOSTOWYCH**

**Streszczenie:** Celem pracy jest przedstawienie zalet metod diagnostyki ultradźwiękowej zastosowanych do oceny stanu technicznego betonowych elementów w konstrukcjach obiektów mostowych. W artykule została omówiona metoda przepuszczania, która wymaga obustronnego dostępu do badanego elementu oraz metoda młoteczkowa, w której badania są realizowane przy założeniu ograniczenia dostępu do elementu tylko do jednej jego strony. Realizacje badań diagnostycznych zostały zaprezentowane na przykładzie badań wspornika betonowego poprzeczniczy mostu łukowego w ciągu obwodnicy Nowego Dworu Gdańskiego oraz sprężonej belki strunobetonowej typu T stanowiącej ustrój nośny wiaduktu drogowego mostu nad Autostradą Obwodnicą Torunia.

### METHODS OF ULTRASONIC DIAGNOSTICS AND THEIR APPLICATION IN CONCRETE BRIDGE STRUCTURES

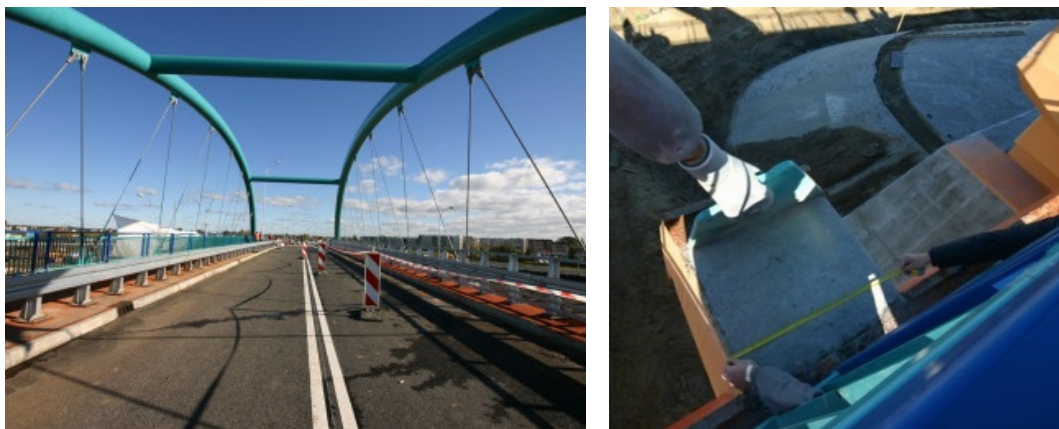
Rys. 4. Most w Nowym Dworze Gdańskim oraz badany wspornik poprzeczny

Przedmiotem badań był łukowy wiadukt drogowy w Nowym Dworze Gdańskim nad drogą krajową nr 7 (rys. 4) [7]. Po wykonywaniu, zgodnie z projektem, prac sprężania betonowych wsporników poprzecznic, na bocznych powierzchniach kilku wsporników pojawiły się ubytki powierzchniowe oraz rysy (rys. 5). W celu określenia jednorodności materiału wsporników przeprowadzono badania diagnostyczne z użyciem propagacji fal ultradźwiękowych metodą

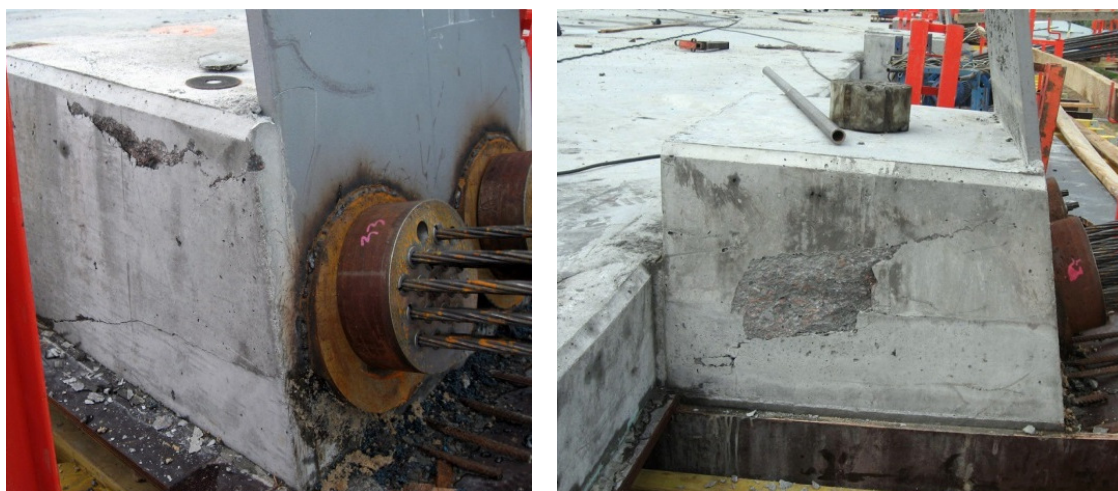
Rys. 5. Wsporniki poprzeczne z uszkodzeniami po sprężeniu kablami

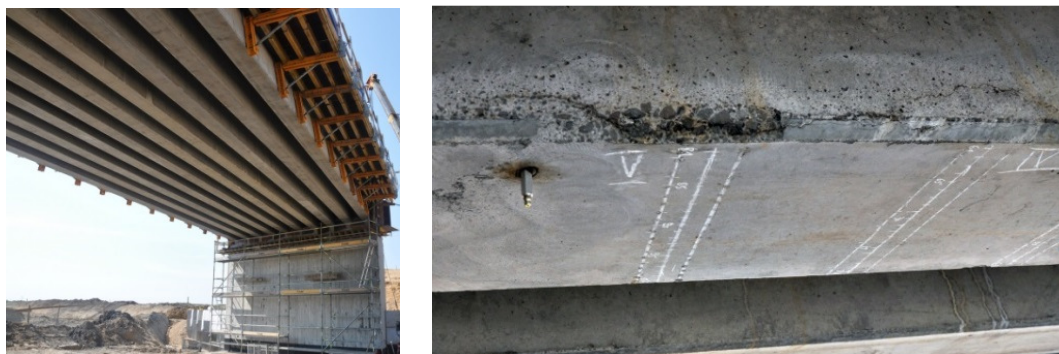
Rys. 8. Widok obiektu oraz uszkodzony fragment belki podlegający diagnostyce ultradźwiękowej

Badany obiekt to sprężone belki strunobetonowe typu T stanowiące ustrój nośny wiaduktu drogowego nad Autostradą Obwodnicą Torunia (rys. 8a) [8]. W trakcie procesu wznoszenia wiaduktu na środnikach belek pojawiły się pęknięcia i zarysowania (rys. 8b).

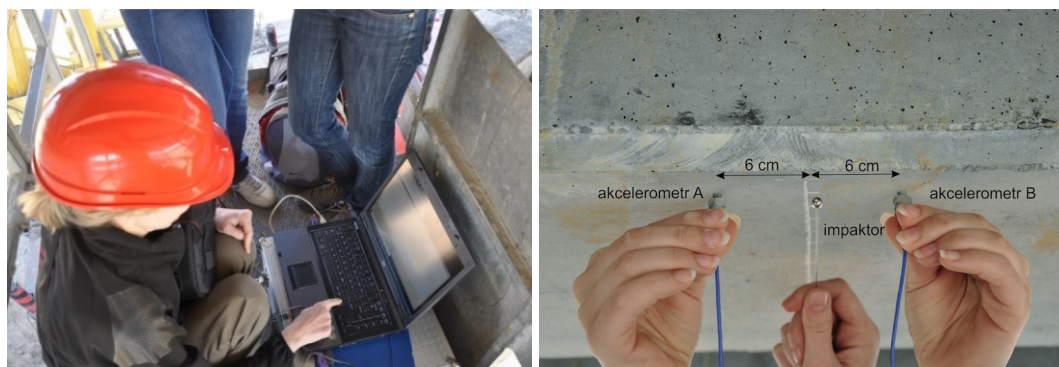
Rys. 10. Stanowisko pomiarowe, położenie punktów pomiarowych względem wymuszenia

Celem pomiarów diagnostycznych było określenie jednorodności betonu oraz rozmiaru występowania strefy zarysowanej w belce strunobetonowej. Pomiarów wykonano na odcinku belki o długości 210 cm. Na odcinku tym wybrano 6 przekrojów (oznaczonych od I do VI na rys. 9), w każdym z przekrojów pomiary wykonywano w 20 punktach. Do wzbudzania fal sprężystych zastosowano impaktor mechaniczny o średnicy głowicy równej 5 mm. Do odbioru fali użyto dwóch akcelerometrów usytuowanych symetrycznie względem linii wzbudzania. Odległość akcelerometrów od linii wzbudzania fali wynosiła 6 cm. Sygnał pomiarowy był rejestrowany za pomocą oscyloskopu cyfrowego z częstotliwością próbkowania 1 MHz. Stanowisko pomiarowe i położenie punktów pomiarowych pokazane jest na rys. 10.
