## TRWAŁOŚĆ EKSPLOATACYJNA STALOWYCH KONSTRUKCJI GRUNTOWO-POWŁOKOWYCH JAKO MOSTÓW EKOLOGICZNYCH

## OPERATIONAL DURABILITY OF STEEL SOIL-SHELL STRUCTURES AS ECOLOGICAL BRIDGES

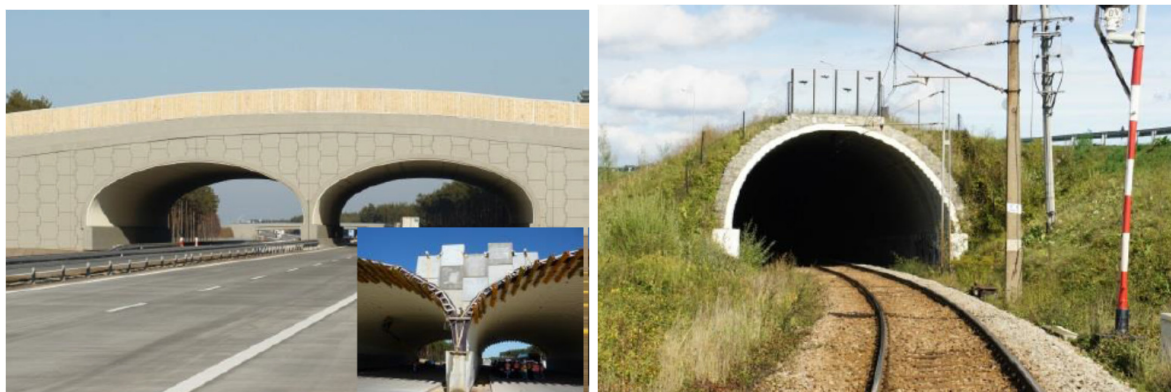
Rys. 1 Przykładowe konstrukcje gruntowo-powłokowe z blach falistych zrealizowane w ostatnich latach. Eko-most nad autostradą A2 (strona lewa). Tunel kolejowy na południu Polski (strona prawa)

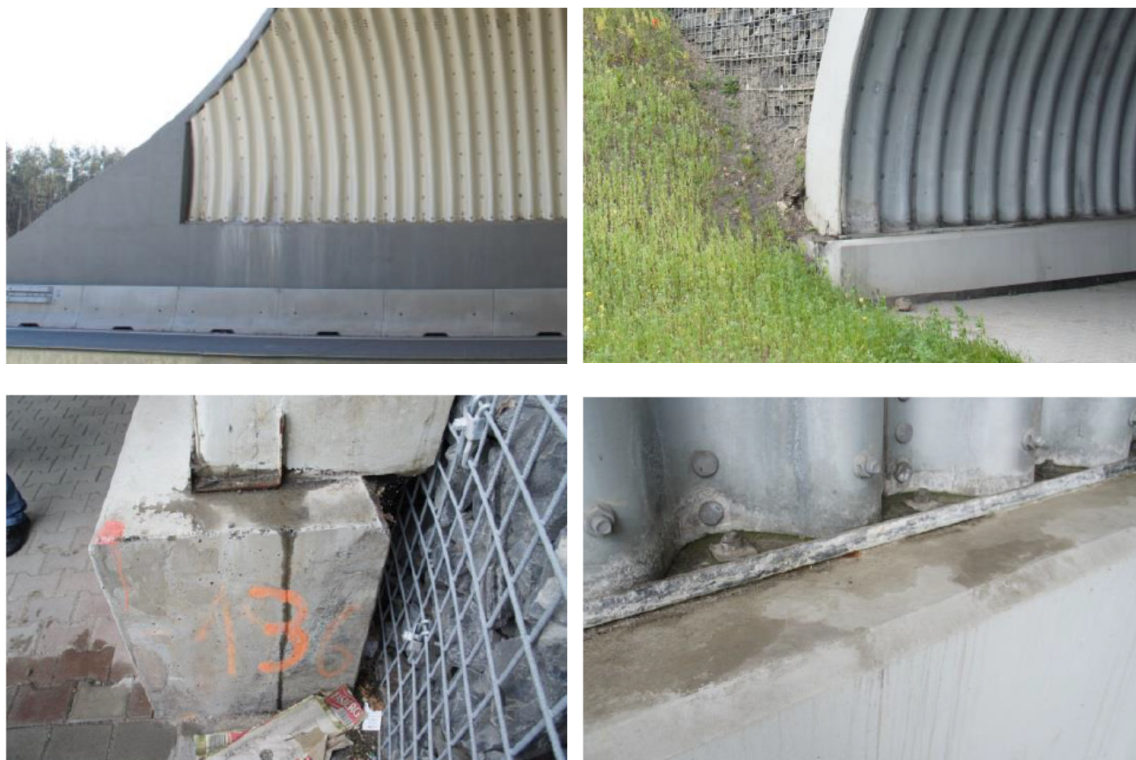
Stan ten ilustrują przykładowe zdjęcia fotograficzne zamieszczone na rysunku 2. Dotyczy to obserwowanych zacieków w strefie przypodporowej i samych podpór zarówno zewnętrznych jak i środkowych.

Rys. 2. Przykłady zacieków konstrukcji z blach falistych w strefie podporowej

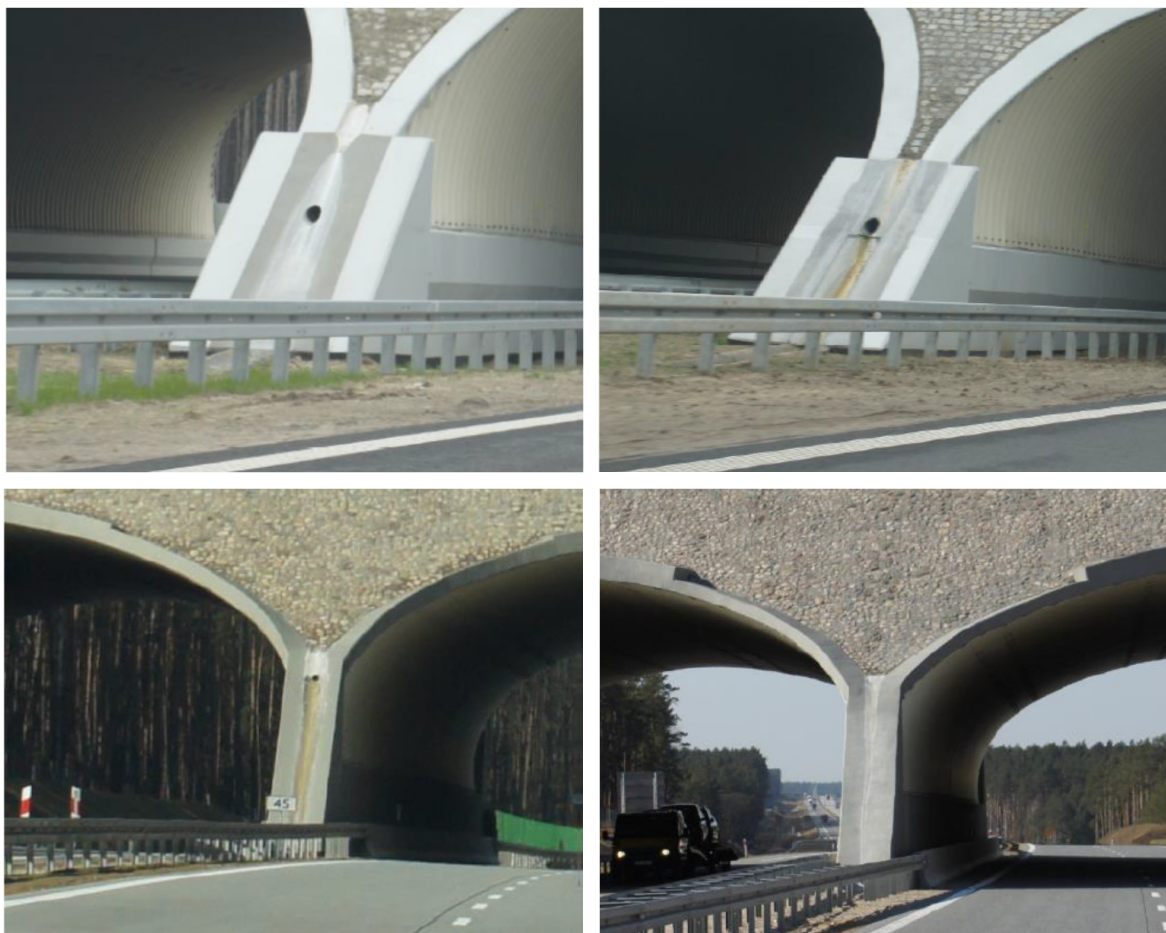
Fotografie na rysunku 3 pokazują, że pomimo zastosowania rur odwadniających zbierających wodę znad podpór środkowych to mimo wszystko występują zacieki z „kieszeni” nadpodporowych poprzez ściany czołowe.

Rys. 3. Przykłady zacieków ścian czołowych w obrębie podpory środkowej mostów ekologicznych.  
Zacieki występują pomimo zastosowania drenażu

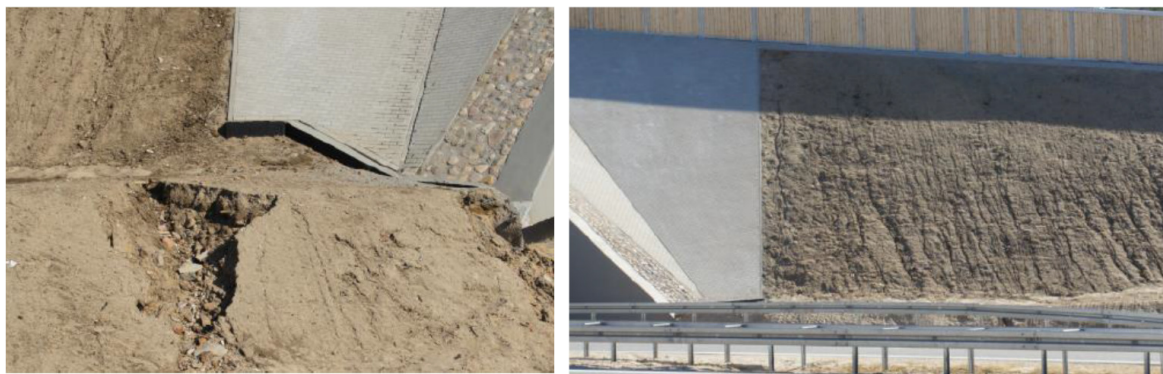
Przy eksploatacji mostów ekologicznych występują również problemy z erozją przyległych skarp i rowów w obrębie posadowienia tych budowli.

Zdjęcia fotograficzne zamieszczone na rysunku 4 ilustrują przykładowo ten problem.

Rys. 4. Przykłady erozji skarp i rowów w obrębie posadowienia

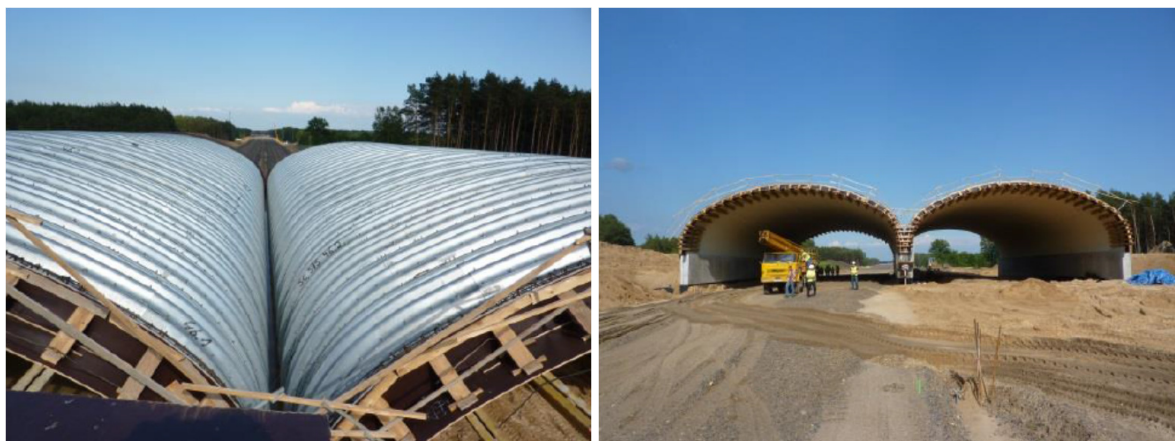
Konieczność i wagę dobrze zaprojektowanego drenażu i wykonanego odwodnienia dobrze ilustrują zdjęcia fotograficzne zamieszczone na rysunku 5.

Pokazują one wielkość powierzchni niezbędnej do odwodnienia, a także newralgiczne miejsca. Ponadto należy brać pod uwagę, że w przypadku mostów ekologicznych mamy do czynienia z nawierzchnią nieutwardzoną, gdzie problem hydroizolacji jest rozwiązywany w zgoła odmienny sposób niż przy klasycznych obiektach mostowych.

Rys. 5 Most ekologiczny nad autostradą w trakcie realizacji. Widoczne miejsca stykających się w części środkowej dwóch „szczelnych” konstrukcji. Widoczne jest newralgiczne miejsce, którego właściwe odwodnienie powinno być „szczególną troską” projektanta i wykonawcy

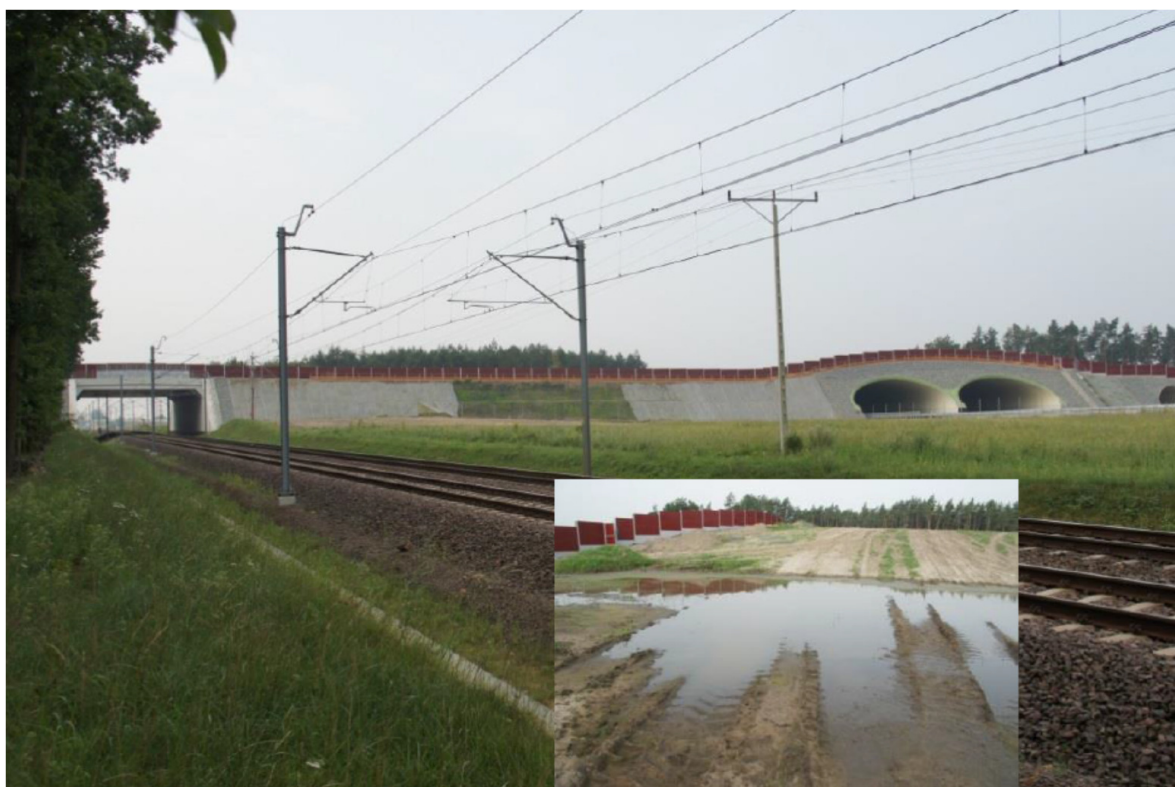
Problem z powierzchniowym odwodnieniem a także skalę powierzchni do odwodnienia pokazano na rysunku 6 – dla eko-mostu nad linią kolejową i jednocześnie nad drogą szybkiego ruchu.

Rys. 6 Problem i skala właściwego odwodnienia powierzchniowego dla mostu ekologicznego nad magistralną linią kolejową i jednocześnie nad drogą szybkiego ruchu

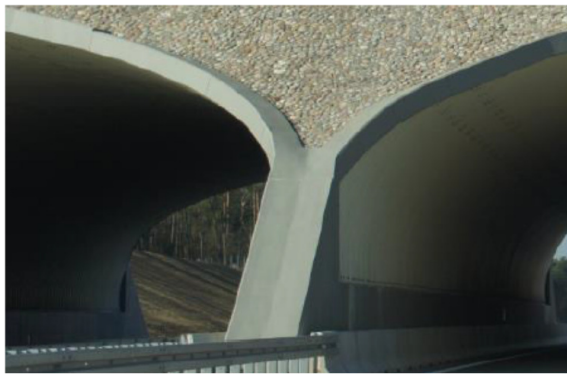
| <b>A</b> | | Brak wypuszczenia rury drenażowej na zewnątrz obiektu. |

Tabela 1. Ewaluacja sposobu odwodnienia strefy środkowej mostów ekologicznych w obrębie podpory usytuowanej w pasie rozdziału autostrad lub dróg szybkiego ruchu

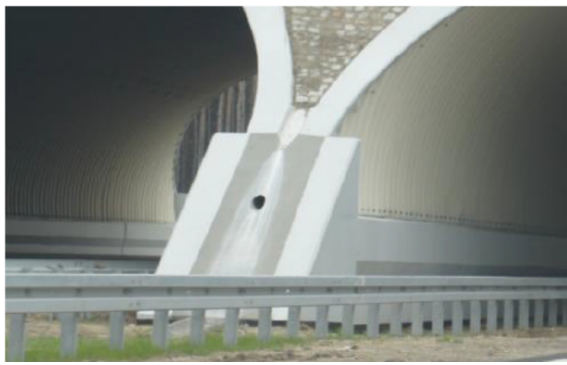
| <b>B</b> | | Wypuszczenie drenażu w licu zewnętrznym podpory środkowej. Dodatkowe wykonstruowanie koryta ściekowego o dużym spadku na zewnątrz podpory środkowej.<br>Woda sprowadzona na poziom terenu (do odwodnienia powierzchniowego). |

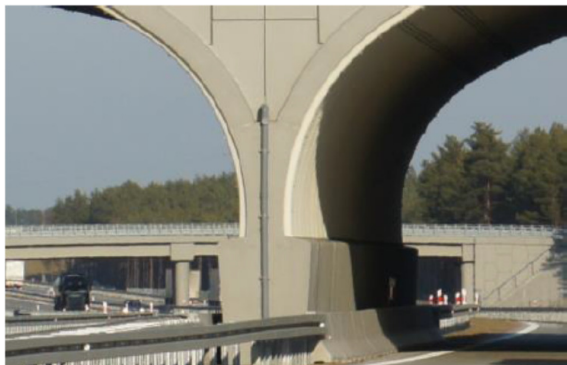
| <b>C</b> | | Odprowadzenie wody z drenażu poprzez rurę spustową usytuowaną pionowo wzdłuż lica podpory. Połączenie z odwodnieniem wgłębnym za pomocą kolektora zbiorczego. |

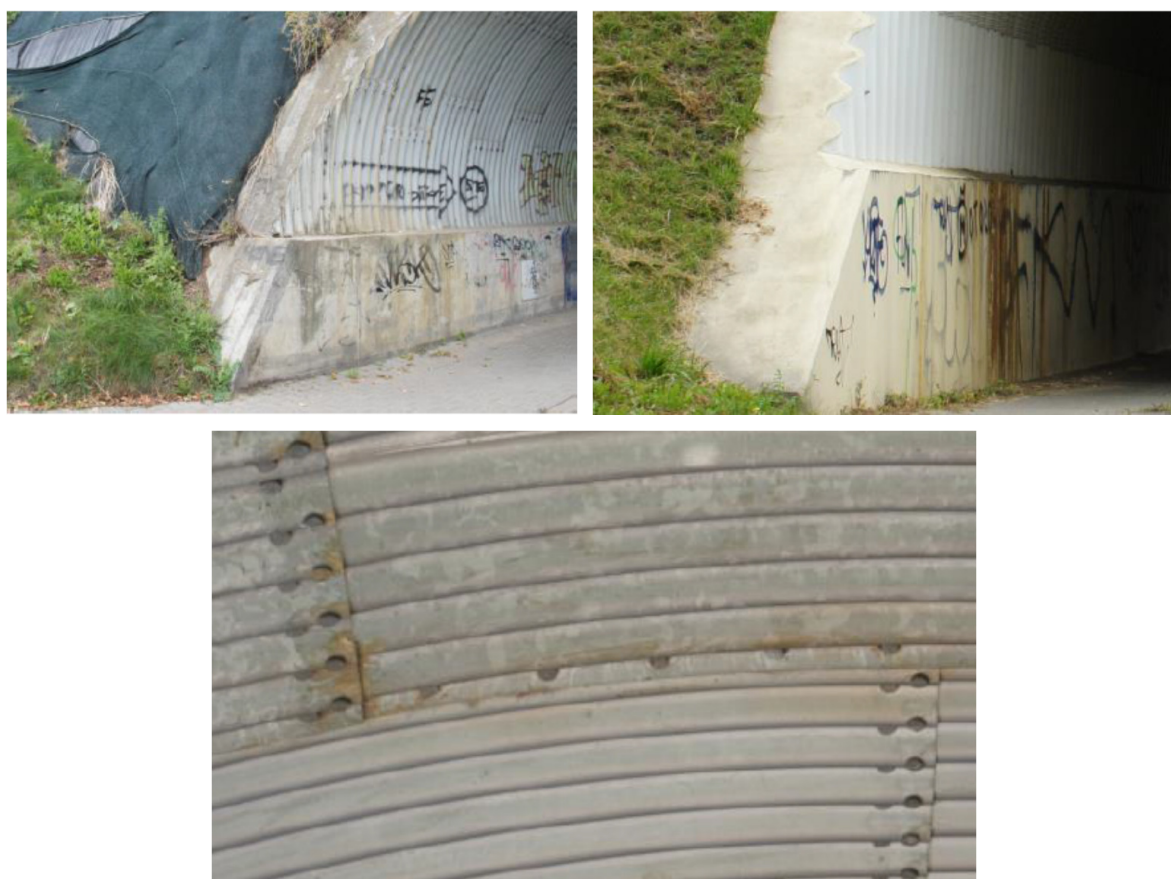
Rys. 7. Przykłady początkowego stadium korozji konstrukcji z blach falistych wywołanej przenikaniem wody w strefie nadpodporowej (górne zdjęcia fotograficzne). Korozja na skutek przecieków w części górnej powłoki metalowej – w obrębie klucza (zdjęcie fotograficzne obok)

Jak już wspomniano w rozdziale 2 przeprowadzone przeglądy eksploatowanych obiektów wskazują na występowania przecieków dla niektórych konstrukcji w strefach głównie przy-podporowych ale też sporadycznie również w strefie klucza dla powłok typu multiplate. Ten stan rzeczy powoduje występowanie początków – bądź też nawet – korozji dla tych miejsc (rysunek 7).

Dla podniesienia trwałości konstrukcji podatnych z blach falistych można zastosować system Duplex, czyli pokrycie powłoki cynkowej dodatkową powłoką malarską. Trwałość takiego systemu jest zwykle większa niż suma okresu ochrony obu powłok i wyraża się równaniem:
