# ASPEKTY TECHNICZNE WPLYWAJĄCE NA AWARYJNOŚĆ RUSZTOWAŃ BUDOWLANYCH

EWA BŁAZIK-BOROWA, e-mail: [e.blazik@pollub.pl](mailto:e.blazik@pollub.pl)  
Politechnika Lubelska

## TECHNICAL ASPECTS AFFECTING FAILURE OF SCAFFOLDS

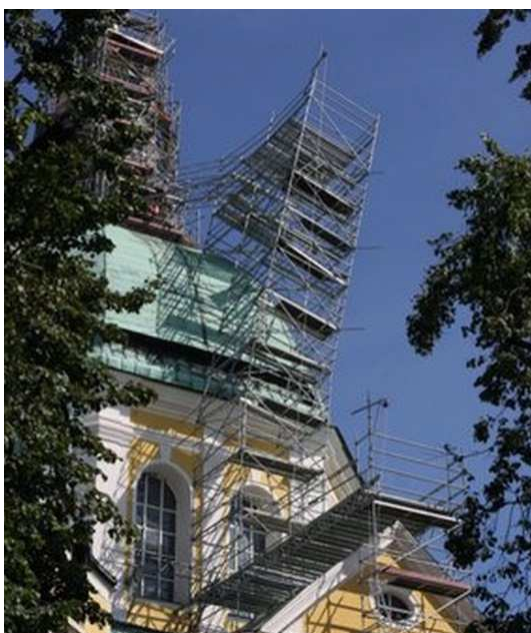
Rys. 2. Zniszczone rusztowanie modułowe

Silny wiatr był bezpośrednią przyczyną awarii, ale szczegółowa analiza pracy konstrukcji pokazała, że nośność konstrukcji nie gwarantowała bezpieczeństwa pracownikom a awaria nie nastąpiła wcześniej, bo rusztowanie było dopiero oddane do użytkowania i nie wykonywano jeszcze na nim prac budowlanych.

Na rysunku 3 zestawiono ekstremalne wartości naprężeń normalnych w odniesieniu do pięciu wariantów obciążenia. W celu pokazania znaczenia kolejnych obciążeń i porównania odpowiedzi konstrukcji na ich działanie, przedstawiono wyniki z obliczeń liniowych, w których założono, że konstrukcja pracuje w zakresie liniowo-sprężystym także poza granicą plastyczności, co oczywiście nie jest zgodne z prawami fizyki. Jak widać we wszystkich wariantach naprężenia normalne zostały przekroczone. Z obliczeń komputerowych wynika, że naprężenia zostały przekroczone głównie w dźwigarze, opierającym się na wspornikach oraz w stojakach, do których przykręcony był dźwigar (rys. 4). Z powodu utraty nośności w tym miejscu konstrukcja się obróciła tak, jak to pokazano na rys. 2.

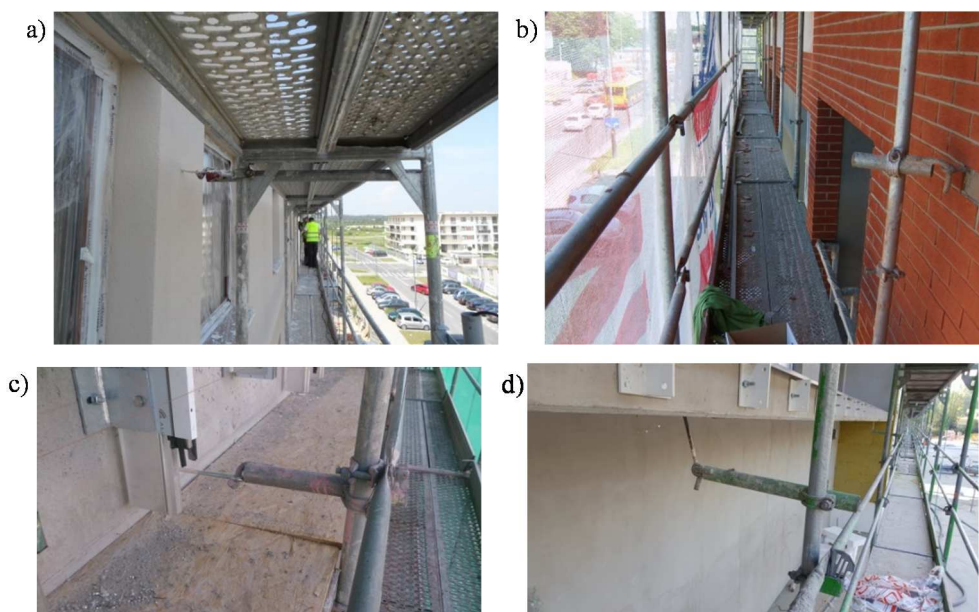
Rys. 9. Przykłady realizacji kotwienia rusztowań

Częstym błędem przy realizacji kotwienia jest stosowanie długich kotew o długości tak dobranej, aby oczka kotew wystawały po założeniu wszystkich warstw elewacyjnych (rys. 9c) lub nie montowanie łącznika i kotwy w jednej linii tak, jak jest to pokazane na rys. 9d. Niestety takie kotwienie nie spełnia swojej roli, polegającej na blokowaniu ruchu ram w poziomie.

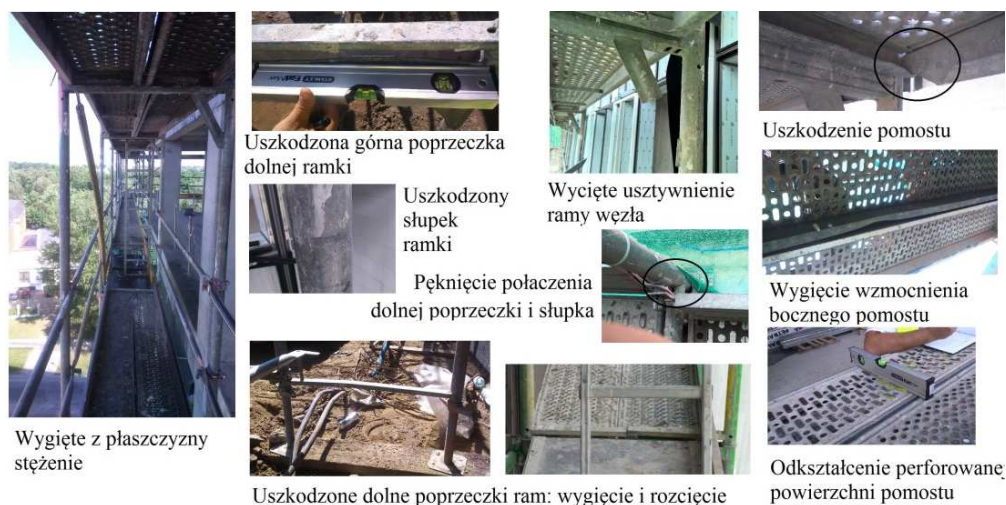
Kolejnym czynnikiem, który także decyduje o funkcjonalności rusztowania, jest stan techniczny elementów. Na 50 przebadanych rusztowań stwierdzono, że 9 rusztowań nie posiada uszkodzeń, 39 posiada elementy uszkodzone a 2 rusztowania zmontowane są z elementów o bardzo dużym stopniu zużycia. Na rys. 10 pokazano przykładowe uszkodzenia, wpływające na nośność konstrukcji a na rys. 11 uszkodzenia, które zmniejszają bezpieczeństwo użytkowników rusztowania. Uszkodzeniami, które negatywnie wpływają na nośność rusztowania są: uszkodzenia stężeń w formie wygięcia z płaszczyzny, uszkodzenia dolnych poprzeczek ram, polegające na wygięciu tych elementów lub wręcz wycięciu, uszkodzenia blach węzłowych ram oraz uszkodzenia pomostów. Pomosty są elementami w najgorszym stanie technicznym. W trakcie badań stwierdzono, że większość pomostów ma uszkodzenia. Występowanie tych ostatnich uszkodzeń oznacza, że rola pomostów w tworzeniu sztywności poziomej jest ograniczona. W efekcie poszczególne płaszczyzny ram pracują oddzielnie i w przypadku braku kotwienia mogą być poddane zginaniu np. od działania wiatru a kolejne ramy rusztowania mogą być skręcane. Taka sytuacja wystąpiła właśnie podczas awarii rusztowania, omówionej w p. 2.

Rys. 10. Przykłady uszkodzeń elementów rusztowań, wpływających na nośność konstrukcji

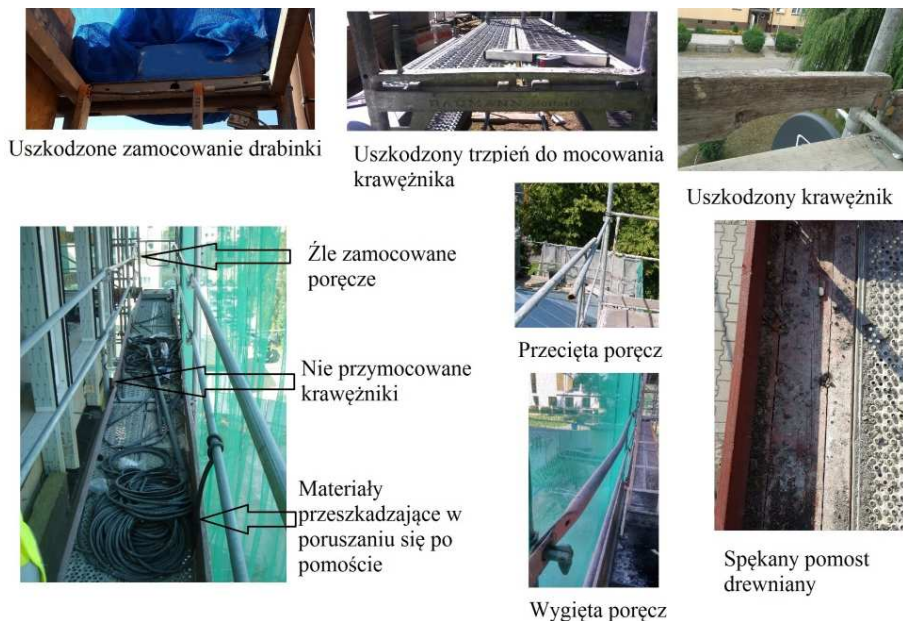
Rys. 11. Przykłady uszkodzeń elementów rusztowań, wpływających głównie na bezpieczeństwo pracowników
