# USZKODZENIA I SPOSOBY NAPRAW BALKONÓW ORAZ STROPÓW Z BELKAMI STALOWYMI I MUROWANYM WYPEŁNIENIEM

ŁUKASZ DROBIEC, e-mail: [lukasz.drobiec@polsl.pl](mailto:lukasz.drobiec@polsl.pl)  
Politechnika Śląska

**Streszczenie:** Praca dotyczy stropów oraz balkonów z belkami stalowymi i ceramicznym wypełnieniem. Podano rys historyczny, omówiono typowe uszkodzenia takich konstrukcji, podano najczęstsze przyczyny uszkodzeń oraz sposoby napraw. Opisano możliwości zwiększenia nośności konstrukcji. Podano przykłady napraw i wzmocnień.

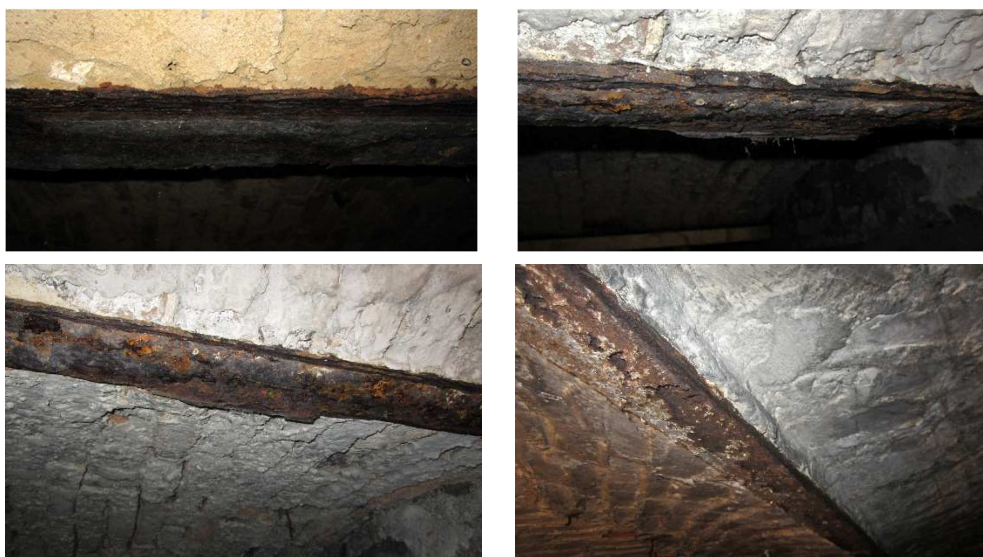
Rys. 5. Przykłady uszkodzeń korozyjnych belek stropów odcinkowych

Główną przyczyną uszkodzeń stropów z belkami stalowymi i ceramicznym wypełnieniem jest korozja stali belek. Rzadziej uszkodzeniom ulegają ceramiczne płyty i sklepienia [8]. Najbardziej narażone na uszkodzenia są stropy zabudowane w miejscach o podwyższonej wilgotności, jak piwnice. W takich warunkach często stan dolnych półek dwuteowników jest bardzo zły. Na rys. 5 pokazano przypadki znacznych uszkodzeń korozyjnych belek. Uszkodzenia takie mogą doprowadzić do zawalenia się stropu (rys. 6).

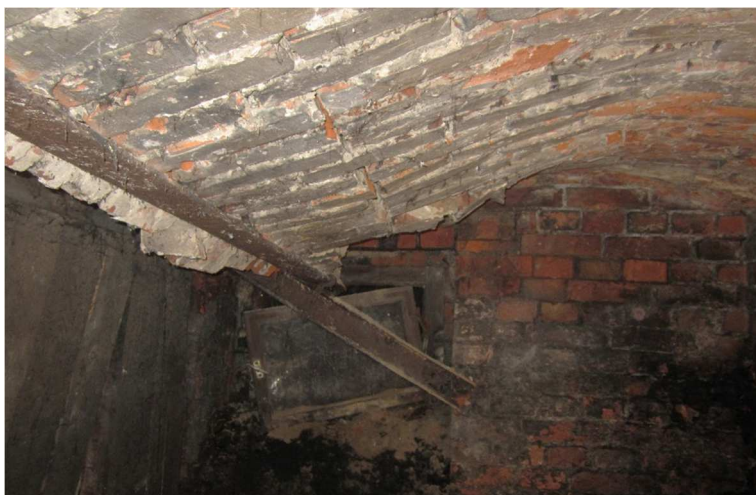
Rys. 6. Częściowo zawalone sklepienie

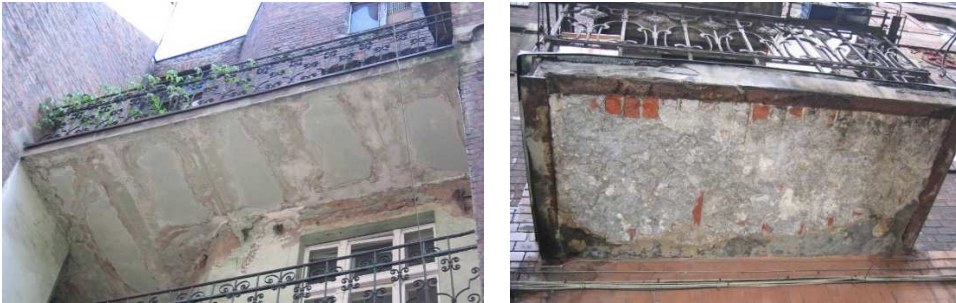
Rys. 7. Przecieki przez płytę balkonu w okolicy stalowych belek nośnych (z lewej) oraz uszkodzenia korozyjne belek i mrozowe płyty ceramicznej i wypraw tynkarskich (z prawej)

Duże uszkodzenia wykazują często konstrukcje balkonów. Wynika to z braku izolacji przeciwwodnej oraz braku obróbek blacharskich. Konsekwencją czego jest wnikanie wód

opadowych do wnętrza konstrukcji balkonów oraz podciekanie tych wód na spód balkonów (rys. 7). Wówczas występują uszkodzenia korozyjne belek stalowych oraz uszkodzenia mrozowe płyty ceramicznych. Na rysunku 8 pokazano widok balkonu od spodu, w którym wystąpiły znaczne uszkodzenia korozyjne belek nośnych oraz ubytki płyty ceramicznej sięgające otworów w zastosowanej cegle dziurawce. Nakazano wykonanie natychmiastowego remontu polegającego na usunięciu posadzki, oczyszczeniu, wzmocnieniu i zabezpieczeniu antykorozyjnym belek, założeniu tynków na siatce metalowej od spodu oraz wykonaniu obróbek blacharskich i nowej posadzki. Naprawy jednak nie wykonano, a po trzech latach doszło do katastrofy budowlanej – balkon uległ zawaleniu (rys. 9).

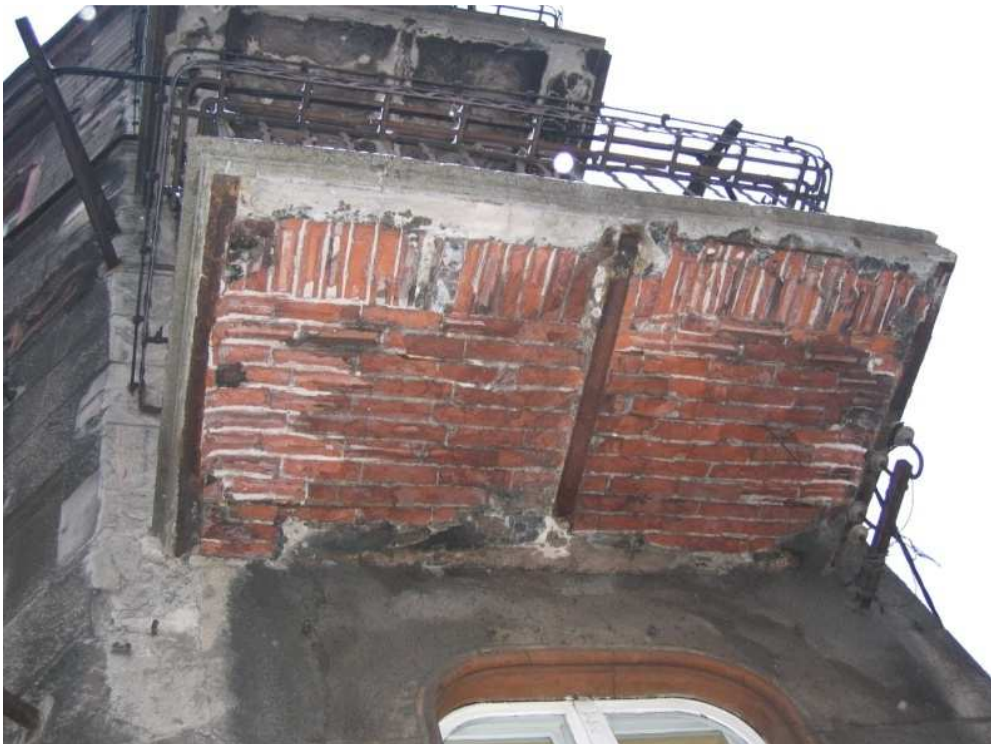
Rys. 8. Zły stan techniczny balkonu (styczeń 2006 r.) – widoczne uszkodzenia i odspojenia cegieł dziurawek do poziomu pierwszego rzędu otworów, zły stan belek stalowych

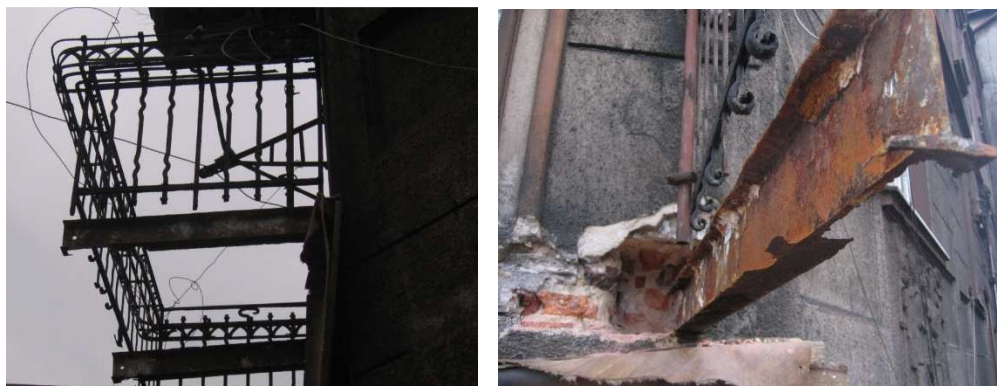
Rys. 9. Katastrofa budowlana balkonu (marzec 2009 r.)

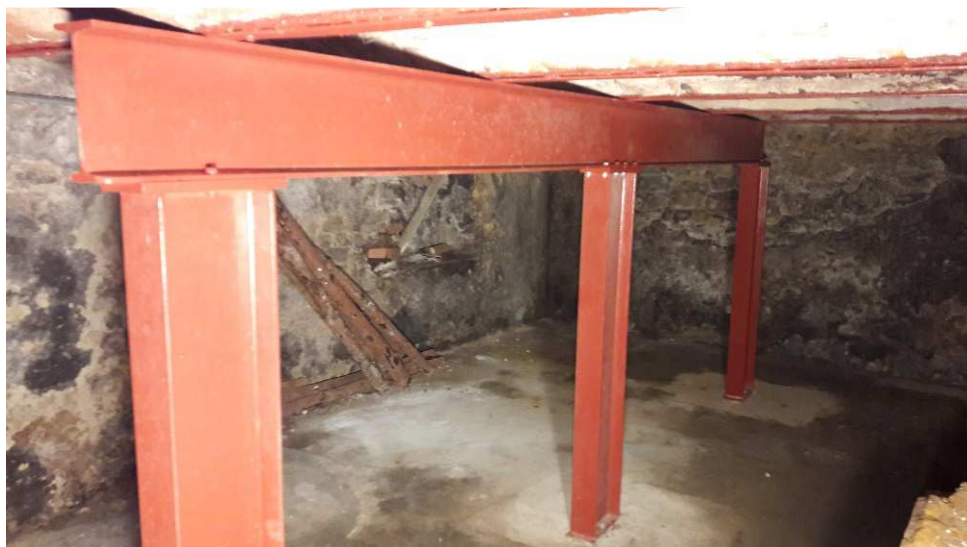
Rys. 12. Wzmocnienie w środku rozpiętości belek stropu odcinkowego

W wypadku konieczności naprawy i przywrócenia stanu technicznego zdegradowanego przez korozję belek stalowych konieczna jest zazwyczaj ingerencja od spodu stropu. Wzmocnienie od spodu stropu jest również często wymuszone brakiem możliwości prowadzenia robót od góry, z uwagi na ciągłą eksploatację stropu. Jeżeli stopień degradacji przekroju dolnej półki belki nie jest bardzo duży, to zazwyczaj wystarczy wykonanie dodatkowej podpory w postaci liniowej belki zabudowanej pod belkami stropowymi. Dodatkową belkę podporową można opierać na ścianach poprzecznych lub, w wypadku ich niewystarczającej nośności, na dodatkowych słupach wspartych na niezależnych fundamentach. Przykład takiej naprawy pokazano na rys. 12.

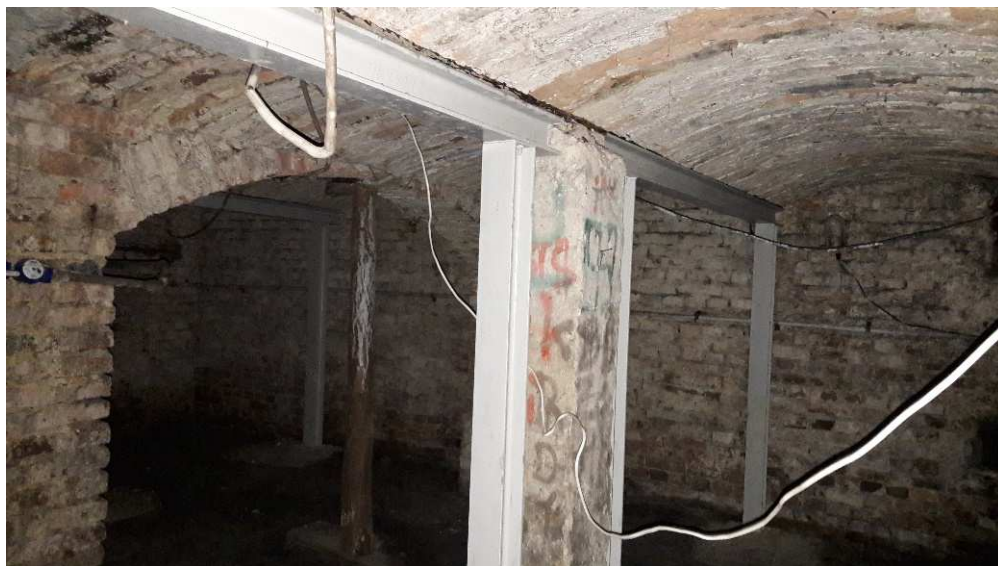
Rys. 13. Wzmocnienie przez podparcie liniowe każdej z belek stropu odcinkowego

Czasem zdarza się, że korozyjne uszkodzenia stalowych belek są na tyle duże, iż konieczne jest stosowanie podparcia liniowego pod każdą z belek. Wówczas belki podpierające należy oprzeć na dodatkowych słupach i fundamentach. Przykład takiego wzmocnienia pokazano na rys. 13.

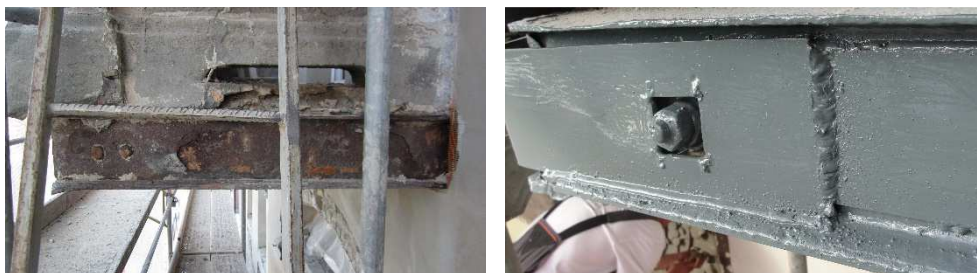
Rys. 14. Belka wspornikowa balonu przed i po wzmocnieniu

Wzmocnienie wspornikowych belek nośnych balkonów prowadzi się zazwyczaj przez dospawanie blach lub kształtowników do istniejących belek. Nie zaleca się wymiany belek, z uwagi na trudności zakotwienia nowych belek w istniejącym murze. Przykład wzmocnienia przez dospawanie blach do istniejącej belki pokazano na rys. 14.
