# STAN PRZEDAWARYJNY ROZKŁADANEJ TRYBUNY STALOWEJ

**Streszczenie:** W pracy przedstawiono przykład stanu przedawaryjnego konstrukcji rozkładanej trybuny stalowej zamontowanej w Sali Ziemi na terenie Międzynarodowych Targów Poznańskich. Wniosek o stanie przedawaryjnym wyciągnięty został na podstawie analizy statyczno-wytrzymałościowej przeprowadzonej na prośbę Użytkownika trybuny zaniepokojonego dużymi przemieszczeniami konstrukcji. Obliczenia diagnostyczne potwierdziły obawy i wykazały zbyt małą sztywność konstrukcji. Zaproponowano przekonstruowanie trybuny, po którym wymogi obu stanów granicznych: nośności i użytkowności można uznać za spełnione.

### THE PRE-FAILURE STATE OF STEEL FOLDOUT TRIBUNE

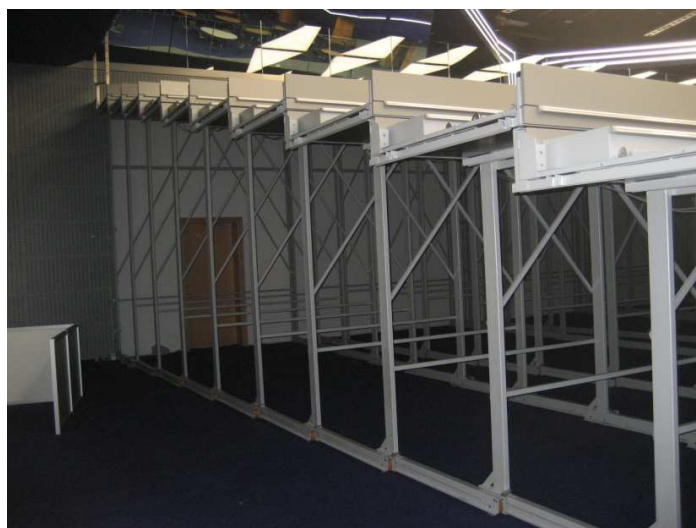
Rys. 2. Trybuna teleskopowa po jej rozłożeniu

Konstrukcję trybuny teleskopowej wykonano ze stali S235 z zimnogiętych kształtowników cienkościennych: słupy i stężenia słupów z rur kwadratowych, główne belki podestowe z kształtowników zetowych, natomiast belki wymianowe i elementy drugorzędne wykonano z kształtowników ceowych i kątowników. Płyty podestowe trybun wykonano ze sklejki, którą pokryto wykładziną dywanową. Zamontowane w Sali Ziemi trybuny teleskopowe (rys. 2) składają się z ośmiu przegubowo połączonych segmentów. Każdy segment złożony jest z 16 rzędów z czego ostatni, najwyższy rząd jest nieruchomy, na stałe połączony ze sztywnym stropem żelbetowym (rys. 9). Pozostałe ruchome rzędy składają się w obszarze ostatniego, nieruchomego rzędu trybuny teleskopowej (rys. 3, 4).

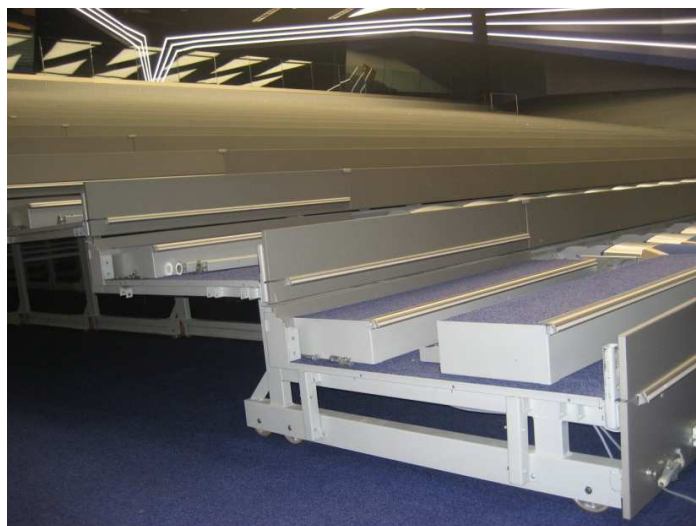
Rys. 3. Trybuna teleskopowa w trakcie jej rozkładania

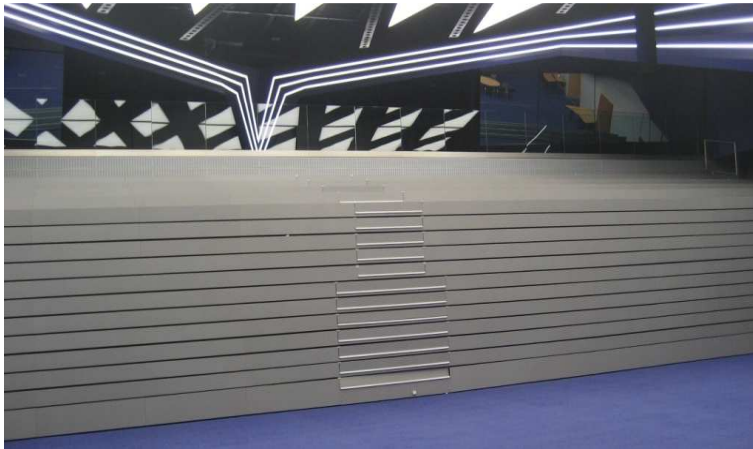
Rys. 4. Trybuna teleskopowa po jej złożeniu

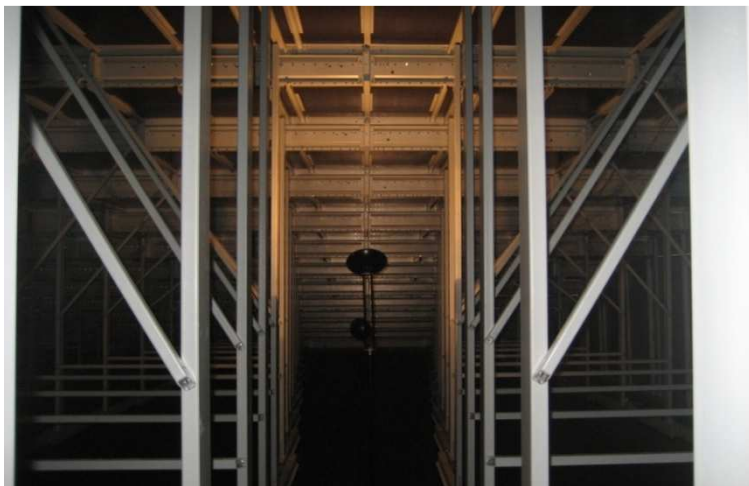
Rys. 5. Obszar pomiędzy sąsiednimi segmentami trybuny

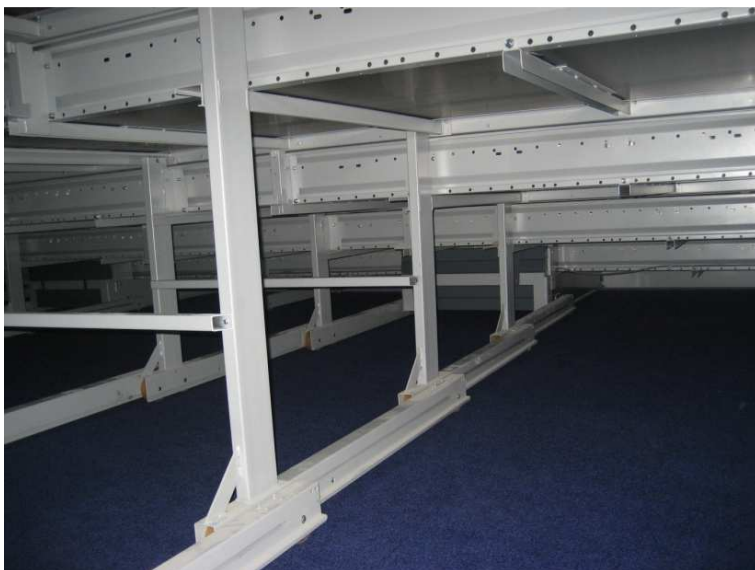
Rys. 6. Widok konstrukcji dolnych rzędów jednego z segmentów trybuny

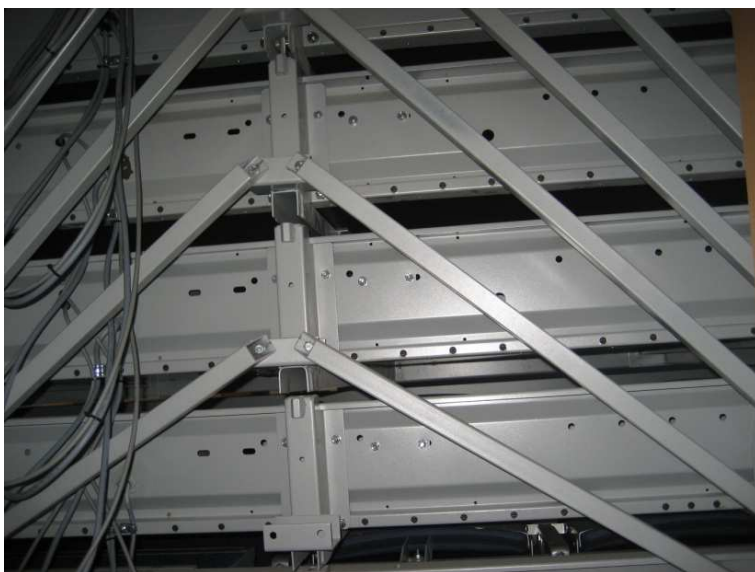
Konstrukcja każdego rzędu to zbieżne od góry ku dołowi ramy portalowe z obustronnymi przewieszeniami wspornikowymi. Rygle (Z 210/50/2 mm) ram wsporczych połączono ze słupami (RK 120/40/2 mm) ram portalowych sztywnymi zastrzałami (RK 30/30/2 mm) w kształcie odwróconej litery V (rys. 7). Poniżej zastrzału wprowadzono sztywny pręt poziomy (RK 35/35/2 m) połączony przegubowo ze słupami ram portalowych. Sztywne zastrzały podpierają rygle podestowe ram portalowych w połowie ich rozpiętości, a ponadto stanowią stężenie całej konstrukcji w kierunku poprzecznym trybuny teleskopowej.

Rys. 7. Belki podestowe oraz stężenia typu V w złożonej konstrukcji trybuny

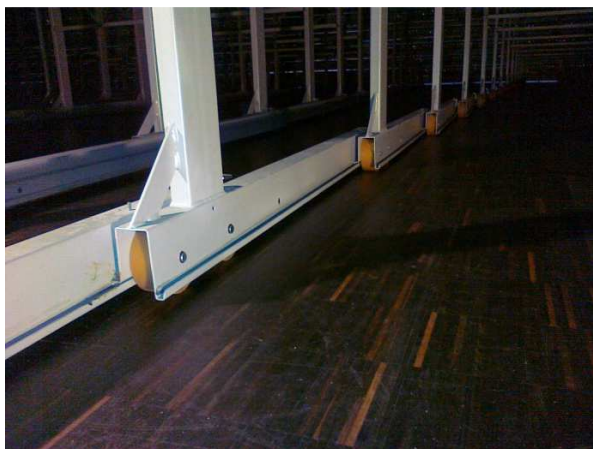
Poszczególne segmenty są połączone ze sobą przegubowo w obszarze między segmentowym (rys. 8). Przegub został wykonstruowany w belce podestowej w połowie odległości pomiędzy segmentami. Rygle przewieszenia wspornikowego zewnętrznych segmentów połączone są przegubowo ze słupkami obudowy, które stanowią konstrukcję wsporczą rozbiernych ręcznie ścian obudowy zewnętrznej trybun (rys. 9). Ostatni, nieruchomy rząd trybuny teleskopowej został przymocowany do żelbetowej płyty stropowej za pomocą śrub kotwiących (rys. 10).

Rys. 8. Podporowe elementy jezdne umożliwiające rozkładanie i składanie trybuny

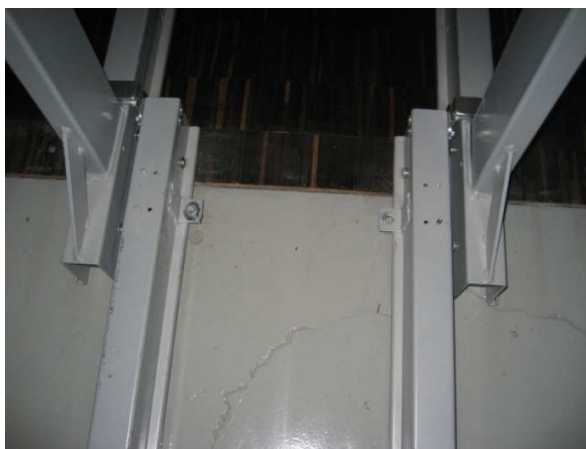
Rys. 10. Mocowanie skrajnego, nieruchomego (stałego) rzędu trybuny do stropu

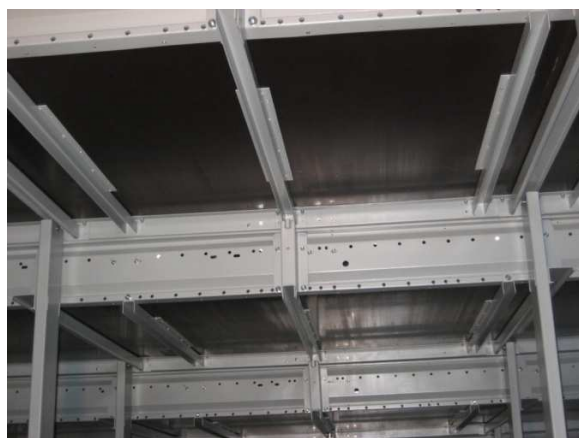
Rys. 11. Konstrukcyjne zabezpieczenie rygli podestowych

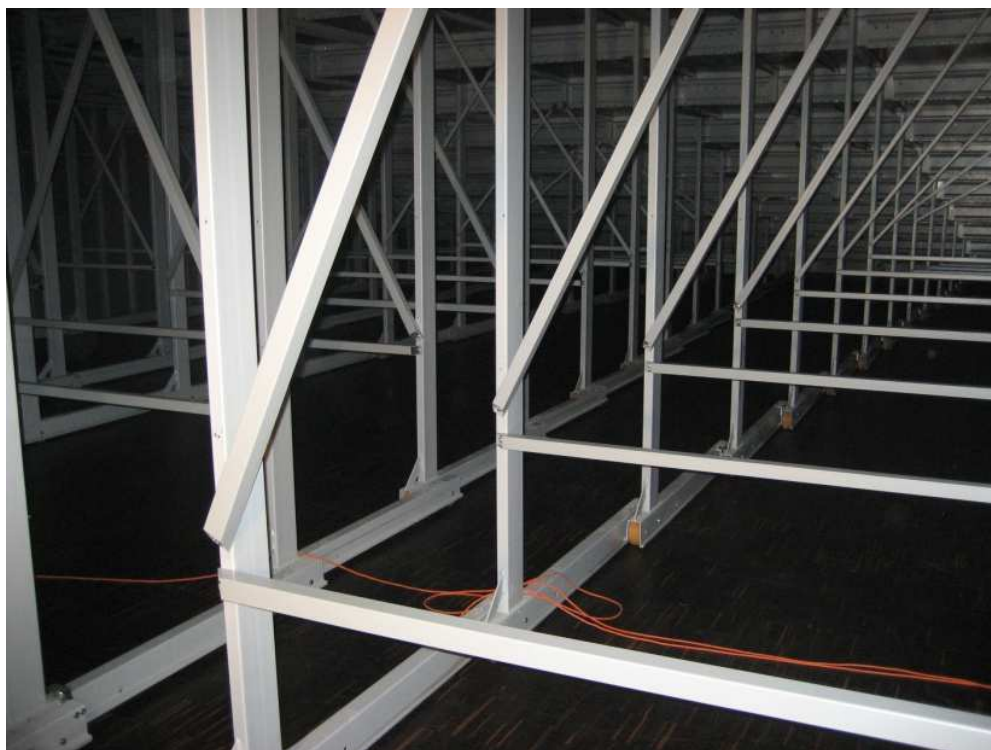
Rys. 15. Widok konstrukcji wsporczej trybuny po jej przekonstruowaniu

Z uwagi na znaczne przekroczenia stanów granicznych nośności i użytkowości w słupach oraz prętach stężenia, zaproponowano naprawę poprzez przekonstruowanie zamontowanej i użytkowanej trybuny. Modyfikacja istniejącej konstrukcji polegała na wymianie najbardziej wyciężonych smukłych elementów stężeń typu V z RK 30/30/2 mm na sztywniejsze elementy RK 50/50/2 mm oraz RK 40/40/2 mm w zależności od poziomu wyciężenia elementów danego rzędu trybuny (tablica 2). Na rysunku 15 przedstawiono usytuowanie węzłów prętów stężenia przed przekonstruowaniem. Zaprojektowano odpowiednie przesunięcie tych węzłów (rys. 16), pozwalające na spełnienie wymogów stanów granicznych.
