# WŁAŚCIWOŚCI STALI PŁASZCZY PIĘCIU ZBIORNIKÓW CYLINDRYCZNYCH O $V = 1500 \text{ m}^3$ W ŚWIEŁIE BADAŃ DIAGNOSTYCZNYCH

**Streszczenie:** W trakcie wykonywania projektu modernizacji zespołu pięciu zbiorników cylindrycznych z dachem stałym o pojemności  $V = 1500 \text{ m}^3$  każdego, uzyskano nietypowe wyniki z badań materiałowo-wytrzymałościowych ich stali. Konstrukcje wybudowane w 1973 roku zostały wykonane ze stali normalizowanej gatunku 18G2A. W referacie przedstawiono ocenę stanu technicznego konstrukcji zbiorników oraz badania chemiczne i mechaniczne, w zakresie makro i mikro starzonej i normalizowanej stali ich płaszczy. Prawdopodobnie przedstawione badania starzeniowo-degradacyjne tego gatunku stali nie były dotąd opisane w literaturze.

## WALL STEEL PROPERTIES OF FIVE CYLINDRICAL TANKS OF $V = 1500 \text{ m}^3$ IN THE CONTEXT OF DIAGNOSTIC TESTS

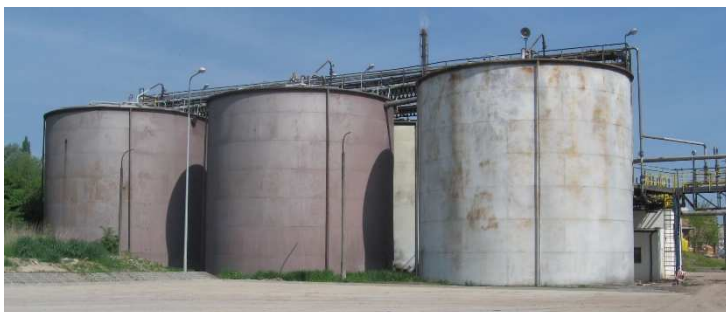
Rys. 1. Widok ogólny zespołu 5 zbiorników

Aktualny widok zespołu pięciu zbiorników przedstawiono na rysunku 1, a ich geometrię konstrukcyjną podano na schemacie w tablicy 1. Cylindryczne zbiorniki o pojemności  $V = 1500 \text{ m}^3$  zostały wykonane w 1973 r. z przeznaczeniem na magazynowanie kwasu fosforowego. Z powodu zmian w technologii produkcji zakładu, w zbiornikach przez cały okres ich użytkowania magazynowany jest ciekły nawóz ogrodniczy.

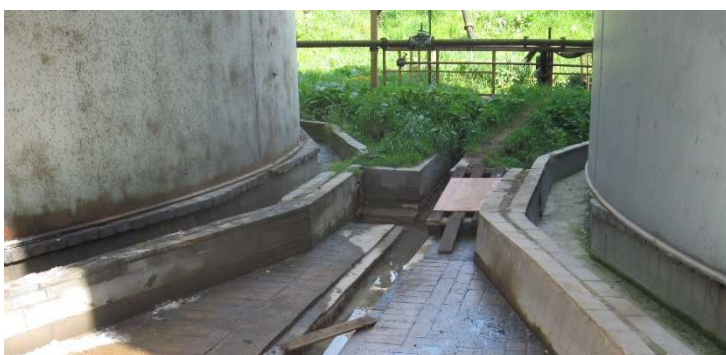
Rys. 2. Posadowienie zbiorników na tacach antykorozyjnych

Wszystkie zbiorniki posadowione są na żelbetowym fundamencie płytowym o średnicy 14,40 m i grubości 1,10 m, posadowionym bezpośrednio na gruncie w poziomie -0,80 m (rys. 2). Stalowy płaszcz zbiorników o średnicy  $D_w = 13,0 \text{ m}$ , jest wykonany z sześciu dolnych pierścieni o wysokościach 1,75 m i pierścienia górnego o wysokości 1,50 m. Wyjściowo dwa dolne pierścienie I i II zaprojektowano z blachy grubości 12 mm, dwa następne III i IV z blachy  $t = 10 \text{ mm}$ , a trzy górne V, VI i VII z blachy o  $t = 8 \text{ mm}$ . Pokrycia dachu wykonano z 24 stożkowych odcinków blachy o grubości 6 mm, połączonych między sobą spoinami czołowymi i spoinami pachwinowymi  $a = 4 \text{ mm}$  z zewnątrznie założoną konstrukcją nośną (rys. 3). Według projektu pokrycie wykonano z blachy gatunku St3SX spawanej elektrodami ER 3.46.

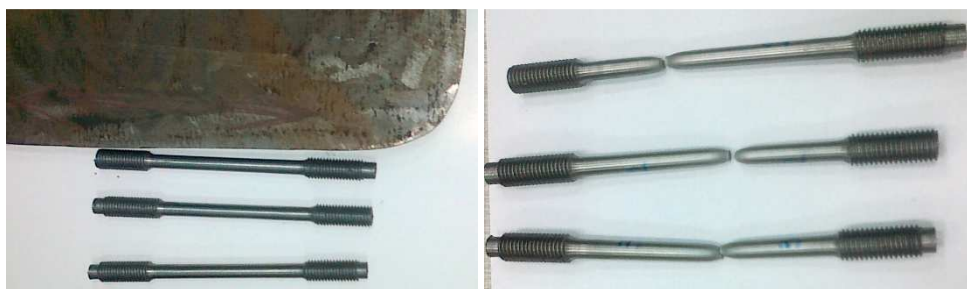
Rys. 4. Próbkę przed i po badaniu na rozciąganie oraz wycięta blacha z płaszczu zbiornika

Z powodu braku projektu wykonawczego przedmiotowych zbiorników, właściwości mechaniczne stali ich płaszczy określono z badań laboratoryjnych. Badania przeprowadzono na próbkach przygotowanych z blachy o wymiarach 300×300 mm i grubości 12 mm, wyciętej z pierścienia nr II jednego z obiektu (rys. 4). Wykonano poniższe badania:
