# NADMIERNE RYSY W POSADZCE PRZEMYSŁOWEJ – GENEZA I WAGA ZJAWISKA

**Streszczenie:** Artykuł omawia patologiczne zachowanie posadzki dużej hali przemysłowej. Awarię stanowiły liczne i szerokie rysy powstałe krótko po betonowaniu. Z powodu obaw, co do dalszego użytkowania właściciel obiektu zlecił autorowi ustalenie genezy i wagi tego zjawiska. Badanie posadzki jak i odpowiednie analizy wykazały, że powodem awarii był szereg błędów projektowych posadzki

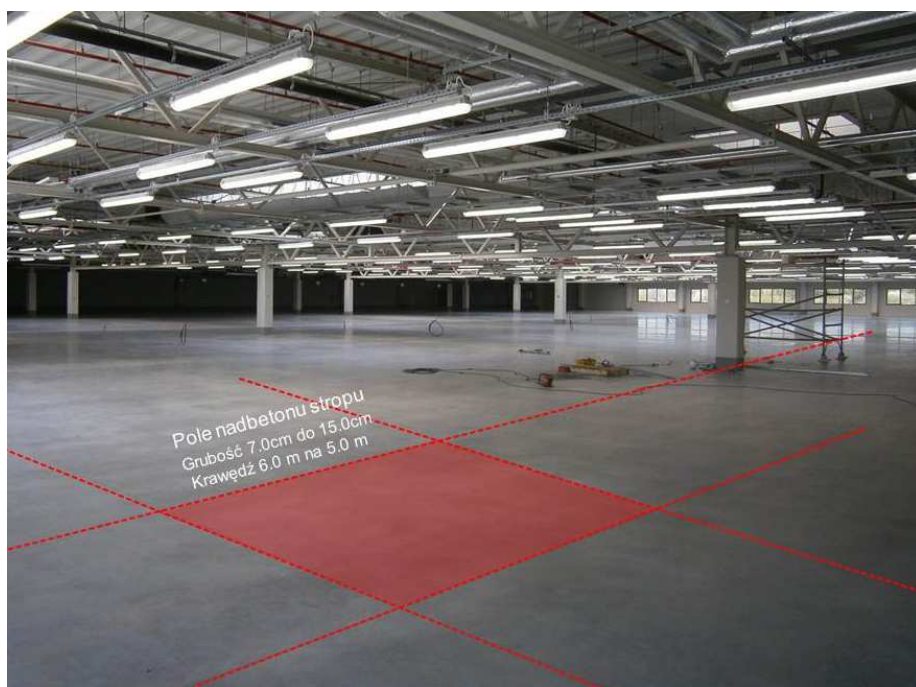
Rys. 2. Podział posadzki na pola dylatacyjne

Posadzka była podzielona na pola dylatacyjne o wymiarach 6,0 na 5,0 m (rys. 2). Szczegółowe dane na temat nadbetonu posadzki przedstawiono w tablicy 1. Nadbeton był dostarczony na strop drogą pompowania.

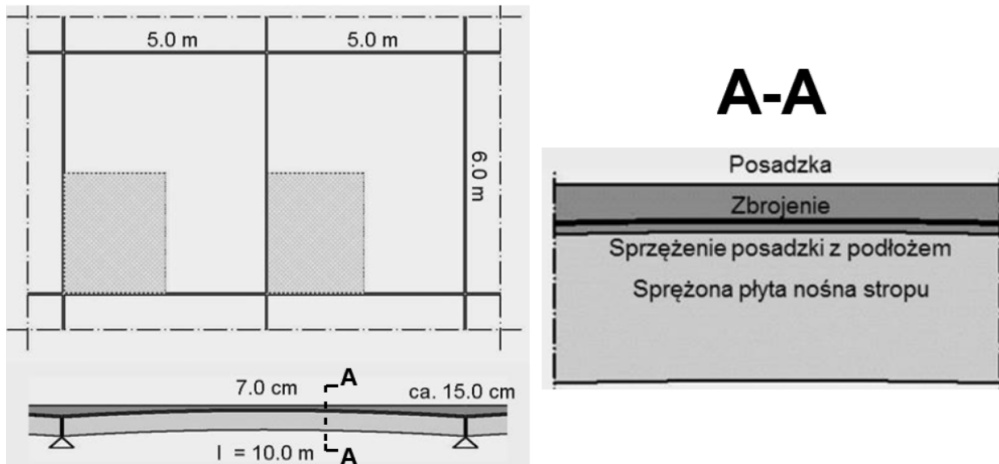
Rys. 3. Schemat i przekrój przez posadzkę

W ramach ekspertyzy przeprowadzono szczegółowe oględziny obiektu i dokumentacji. Stwierdzono brak folii na styku nadbetonu z płytą. Grubość nadbetonu posadzki waha się w granicach 7 do 15 cm, powodem takiego stanu rzeczy jest uniesienie spowodowane sprężeniem stropu. W rozważanej sytuacji występuje także pełne sprężenie posadzki z podłożem (rys. 3).

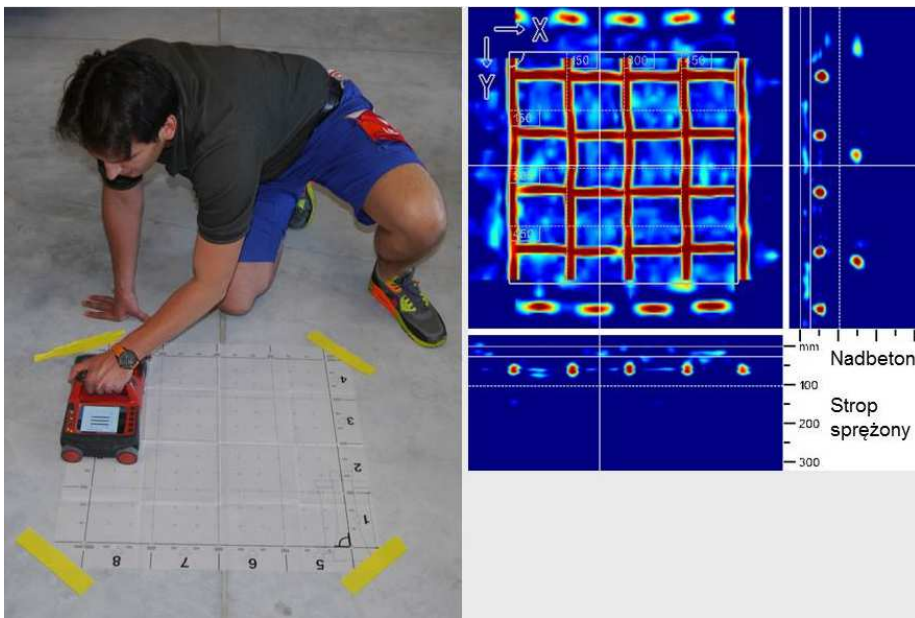
Rys. 4. Rozmieszczenie zbrojenia w posadzce na podstawie nieinwazyjnego badania

Podczas oględzin przeprowadzono także nieinwazyjne pomiary zbrojenia Radiodetekтором Hilti PS 1000, które potwierdziły, że w posadzce występuje tylko zbrojenie dolne, na które składają się pręty o średnicy 6 mm w rozstawie 150 mm (rys. 4).

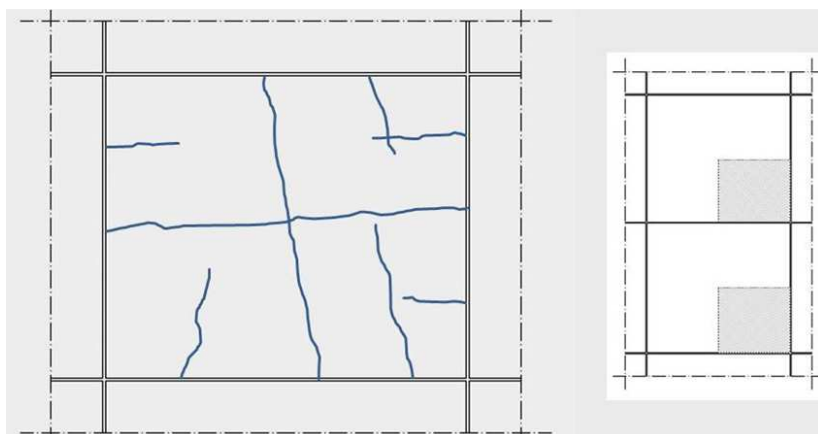
Rys. 5. Schemat przedstawiający rozmieszczenie rys w posadzce

W czasie inspekcji obiektu w ramach 6 stacji pomiarowych wykonano kilka czynności pomiarowych. Przebadano morfologię rys w odniesieniu do prawidłowości w ich występowaniu. Dokonano pomiaru anatomii rys względem ich wyglądu i szerokości za pomocą lupy o 40-krotnym powiększeniu. Dokumentację rys przedstawiono na rysunku 5.

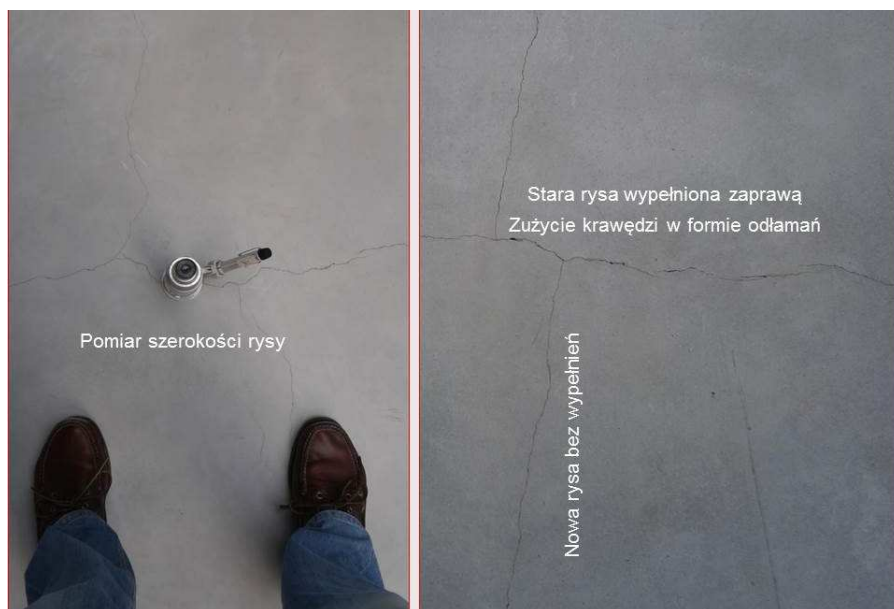
Rys. 6. Wygląd rys

Morfologię rys przedstawiono na rysunkach 6 i 7. Analizując powstałe rysy można stwierdzić, że są one zlokalizowane w okolicach krawędzi pól dylatacyjnych i mają ortogonalny przebieg, ogólnie ich liczba jest niewielka. Oględziny rys pozwalają na ich podział na stare rysy, które mają dużą szerokość, wyłamane krawędzie i są wypełnione zaprawą oraz nowe rysy o małej szerokości, ostrych krawędziach, bez wypełnienia zaprawą.

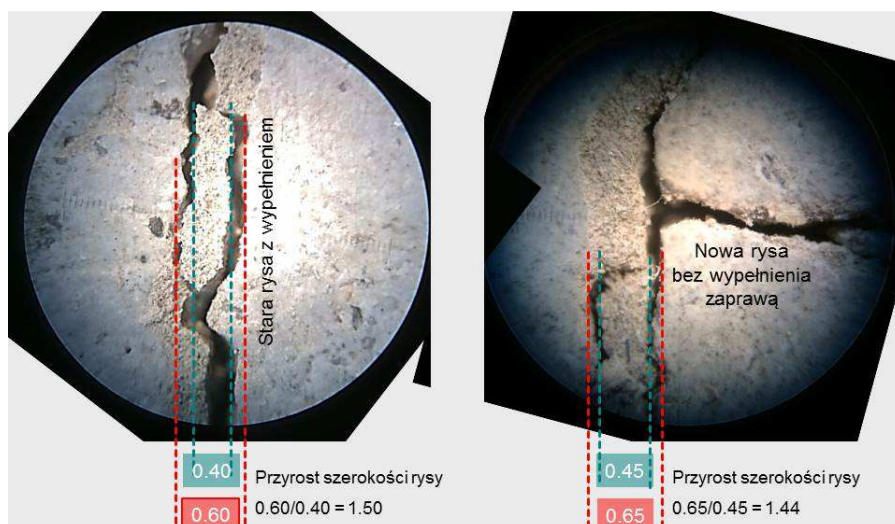
Rys. 7. Wygląd rys pod lupą

Na podstawie pomiarów rys wykonanych lupa o 40-krotnym powiększeniu stwierdzono, że: 1) początkowe szerokości rys do 0,50 mm rozpoznawalne po wypełnieniach mleczkiem cementowym; 2) aktualne szerokości rys do 0,70 mm. Bazując na pomiarach stwierdzono, że w starych rysach wystąpił przyrost szerokości o około 40% w stosunku do starych rys w wyniku rosnącego skurczu.

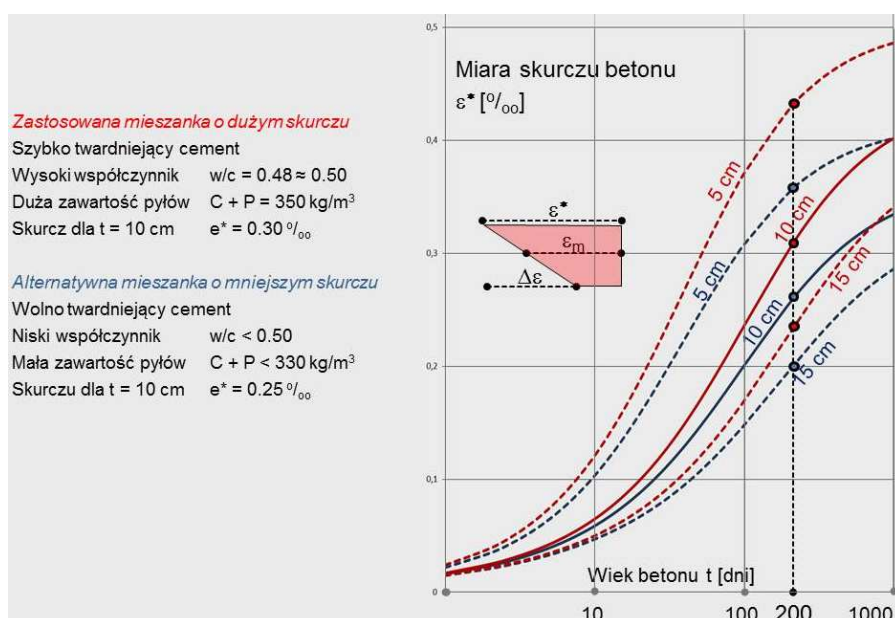
Rys. 8. Porównanie wartości skurczu dla zastosowanego i alternatywnego betonu

Zarysowanie, w rozważanym przypadku powstało i postępuje na skutek skurczu betonu. Zastosowana mieszanka betonowa do posadzki ma właściwości podane w tablicy 1. Dodatkowo w mieszance użyto cement szybko twardniejący. Dla takiej mieszanki skurcz betonu jest stosunkowo duży. Oszacowano na podstawie literatury [1-7], że wynosi on  $\varepsilon^* = 0,30$  promila dla elementu o grubości  $t = 10$  cm (rys. 8).

Rozważając, że można by było zastosować alternatywną mieszankę do tego typu posadzki (posiadającą niższy wskaźnik  $w/c \leq 0,5$ , mniejszą zawartość pyłów  $(C + P) \leq 330 \text{ kg/m}^3$  oraz wykonaną na cemencie wolno twardniejącym to uzyskany skurcz elementu o grubości  $t = 10 \text{ cm}$  wyniósłby  $\varepsilon^* = 0,25$  promila. Analizując rozkład skurczu w przekroju posadzki (rys. 9) należy zwrócić uwagę że średni skurcz  $\varepsilon_m$ , determinuje wirtualny skrót posadzki. Na styku posadzki i stropu sprężonego występuje znaczne tarcie uniemożliwiające w pewnym stopniu przesuw posadzki co powoduje zmienny rozkład skurczu w przekroju posadzki. Różnica skurczu  $\Delta\varepsilon$  determinuje zatem wirtualne uniesienie posadzki (rys. 9).

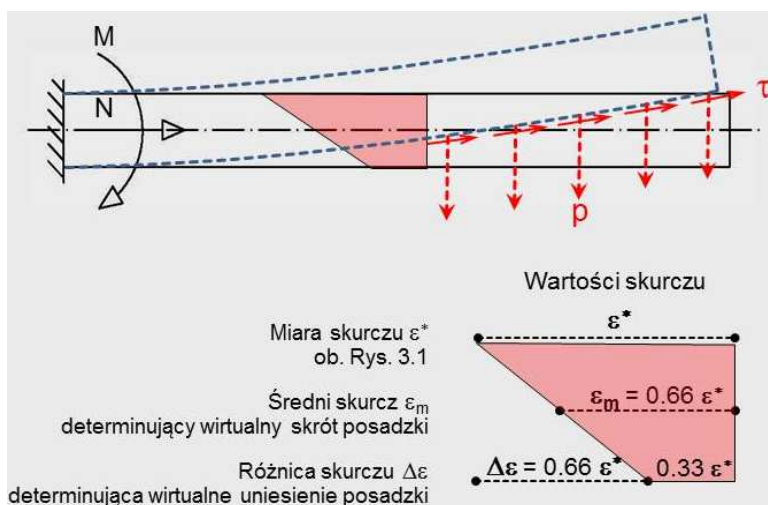
Rys. 9. Wzbudzenie sił w posadzce w wyniku jej skurczu

W posadzce są wzbudzone następujące siły wewnętrzne: moment zginający  $M$  w wyniku pionowych reakcji podłoża  $p$  na uniesienie  $\varphi$  oraz siła podłużna  $N$  w wyniku poziomych reakcji podłoża  $\tau$  na przesunięcie  $\delta$ .

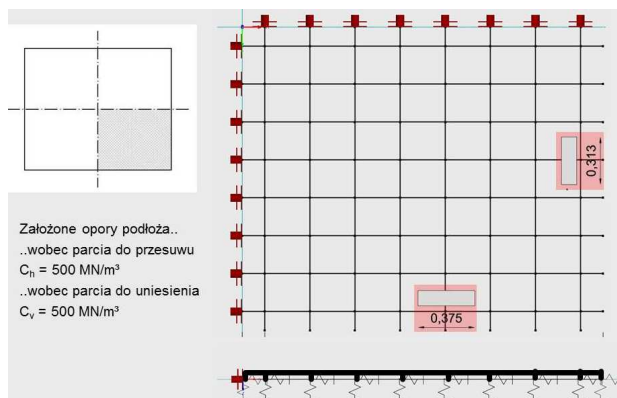
Rys. 10. Model obliczeniowy posadzki

W celu przeprowadzenia szczegółowej analizy posadzki stworzono jej model obliczeniowy, przedstawiony na rys. 10.

Zamodelowano  $\frac{1}{4}$  pola dylatacyjnego, ze względu na symetryczną pracę posadzki. Posadzkę zamodelowano jako ruszt prętowy wykonany z 81 prętów o szerokości 0,375 lub 0,313 m. Ze względu na połączenie posadzki z stropem sprężonym i brak folii na styku posadzki i stropu założono znaczne opory na styku dwóch ośrodków. W przypadku parcia do przesuwu założono horyzontalny współczynnik oporu podłoża  $C_h = 500 \text{ MN/m}^3$  oraz w przypadku parcia do uniesienia założono współczynnik oporu podłoża  $C_v = 500 \text{ MN/m}^3$ . W modelu oba współczynniki zostały zaimplementowane za pomocą podpór sprężystych o podatności poziomej  $C_h$  i pionowej  $C_v$ .

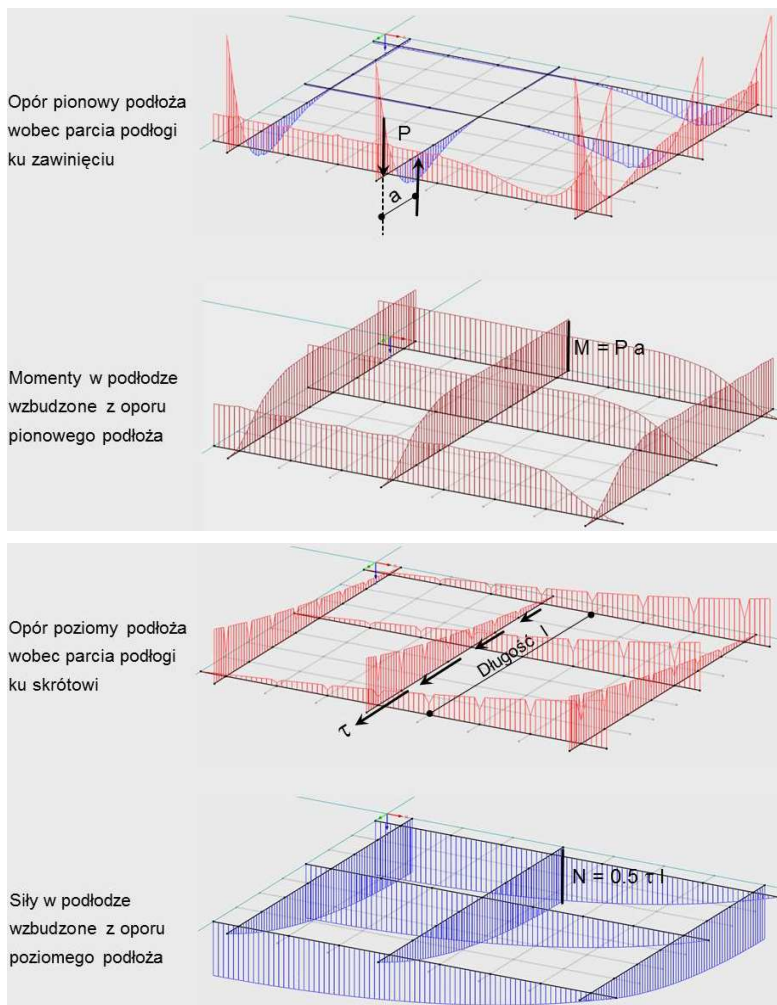
Rys. 11. Siły wewnętrzne otrzymane w modelu obliczeniowym: momenty zginające i siły podłużne

Wyniki obliczeń w postaci sił wewnętrznych przedstawiono na rysunku 11. Wykresy momentów zginających pokazują wystąpienie oporów pionowych podłoża wobec parcia podłogi ku jej zwinieniu co powoduje dodatkowy mimośród siły (rys. 11). Dodatkowo widać wzrost momentów zginających przy rosnącej grubości posadzki, co jest wynikiem zwiększenia jej sztywności w stosunku do fragmentów o mniejszej grubości

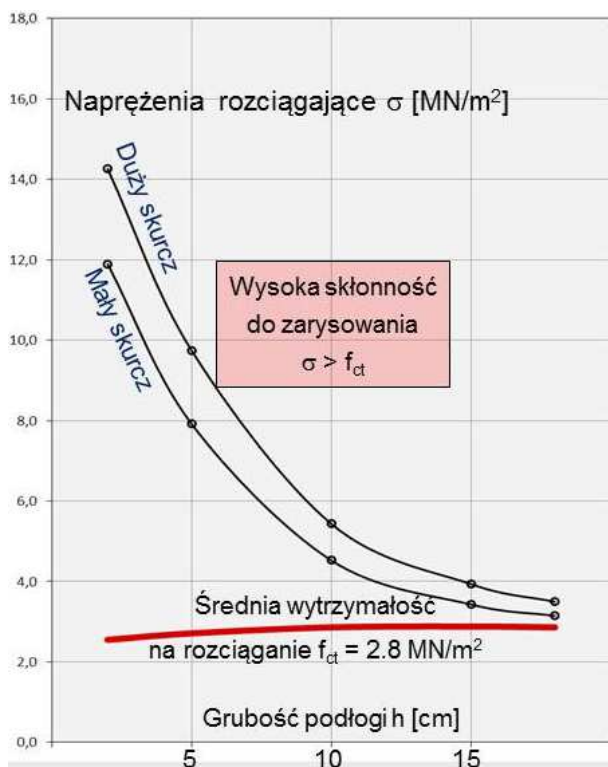
Rys. 12. Wytężenie posadzki – naprężenia rozciągające

Słonność do zarysowania posadzki wynika z porównania naprężeń rozciągających występujących w betonie  $\sigma_t$  z wytrzymałością betonu na rozciąganie  $f_{ct}$ . W obszarze małych grubości posadzki ( $h$ ), naprężenia rozciągające powstałe w betonie są znacznie większe niż jego wytrzymałość na rozciąganie ( $\sigma_t \gg f_{ct}$ ) co skutkuje wysoką słonnością do zarysowań konstrukcji. Natomiast w obszarze dużych grubości posadzki ( $h$ ), naprężenia są nieznacznie większe od wytrzymałości na rozciąganie betonu  $f_{ct}$  co skutkuje niską słonnością do zarysowania. Im większa grubość posadzki tym słonność do zarysowania mniejsza, (rys. 12).

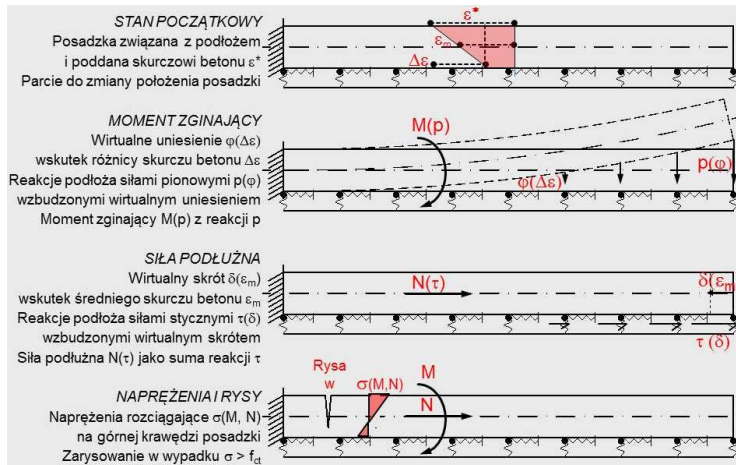
Rys. 13. Wyteżenie posadzki – mechanizm zarysowania

Mechanizm powstania zarysowania wynika z rozważenia wirtualnych przemieszczeń posadzki, (rys. 13). W stanie początkowym posadzka związana jest z podłożem i jest poddawana skurczowi betonu  $\varepsilon^*$ . Skurcz ma zmienne wartości w przekroju posadzki. Następuje parcie aż do zmiany położenia posadzki. Następnie skutek różnicy skurczu betonu  $\Delta\varepsilon$  następuje wirtualne uniesienie  $\varphi(\Delta\varepsilon)$ . Dodatkowo ciągle działają reakcje  $p(\varphi)$  związane z oporem wertykalnym podłoża. Wskutek powstałego uniesienia  $\varphi(\Delta\varepsilon)$  powstaje moment zginający  $M(p)$ . Następnie powstaje wirtualny skrót podłużny posadzki  $\delta(\varepsilon_m)$ , który jest spowodowany średnim skurczem betonu  $\varepsilon_m$ . W kontekście wystąpienia przemieszczenia podłużnego na dolnej krawędzi posadzki powstaje reakcja podłoża w postaci sił tarcia  $\tau(\delta)$ . Wynikiem takiej sytuacji jest siła podłużna w posadzce  $N(\tau)$ , która jest sumą reakcji sił tarcia  $\tau(\delta)$ . W wyniku działających w tym układzie sił wewnętrznych w postaci momentu zginającego  $M(p)$  oraz siły normalnej  $N(\tau)$  występują naprężenia  $\sigma(M, N)$ , które na górnej krawędzi posadzki rozciągają przekrój. W zaistniałej sytuacji jeśli  $\sigma(M, N) > f_{ct}$  to wystąpi zarysowanie.

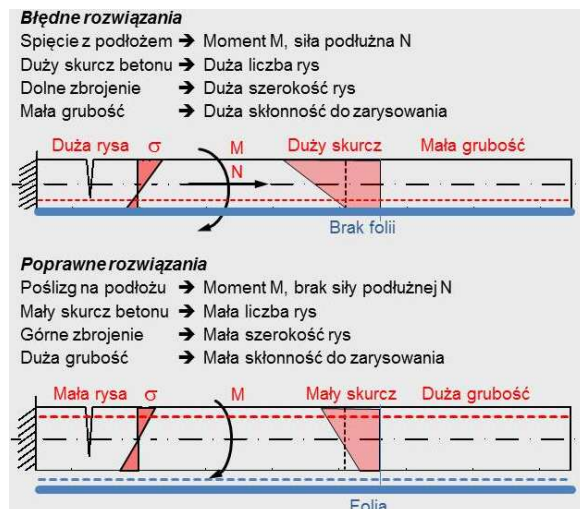
Rys. 14. Przyczyny powstania rys i rozwiązania je redukujące

- 1) Zbyt „tłusty” beton zastosowany na posadzkę (rys. 13). Mieszanka betonowa z której wykonana była posadzka zawierała szybko twardniejący cement, wysoki współczynnik w/c oraz duża zawartość pyłów. Taki skład ułatwił transport betonu metodą pompowania, ale powiększył znacznie jego skurcz. Znaczny skurcz spowodowany składem mieszanki wzbudził naprężenia rozciągające, co zwiększyło skłonność posadzki do zarysowania.

- 2) Brak folii oddzielającej posadzkę od podłoża. Wskutek bezpośredniego wylania betonu na podłoże doszło do sprężenia posadzki z stropem z płyt sprężonych. W związku z niemożliwością poślizgu kurczącego się nadbetonu powstały w nim nie tylko momenty zginające ale również siły podłużne. Obydwie siły wzbudziły wysokie naprężenia rozciągające, które w wyniku przewyciężenia wytrzymałość betonu na rozciąganie doprowadziły do nadmiernego zarysowania posadzki.

- 3) Stosunkowo cienki nadbeton. Naprężenia rozciągające w posadzkach wzrastają wraz z ich malejącą grubością. W zastosowanym cienkim nadbetonie doszło do bardzo wyraźnego przekroczenia wytrzymałości betonu na rozciąganie. Ta własność posadzki także przyczyniła się do jej nadmiernego zarysowania.

- 4) Brak zbrojenia górnego. Naprężenia w posadzkach są skutkiem momentów zginających, które powodują rozciąganie na górnej niezbrojonej krawędzi nadbetonu. Naprężenia te razem z naprężeniami powstałymi z sił podłużnych doprowadziły do powstawania nadmiernych rys na powierzchni posadzki. Powodem powstania rys o dużej szerokości jest brak zbrojenia „spinającego” ich brzegi. W przypadku zastosowania zbrojenia górnego w posadzce szerokości rys mogłyby być znacznie mniejsze.

Przyczyny powstania nadmiernego zarysowania posadzki oraz rozwiązania je redukujące przedstawiono na rys. 14.

Podsumowując można stwierdzić, że nadmierne zarysowanie analizowanej posadzki powstało z powodu niepoprawnie dobranych parametrów technologiczno-konstrukcyjnych. Dobrano nieodpowiednią mieszankę betonową, nie zastosowano folii oddzielającej posadzkę od podłoża, nie przewidziano także zbrojenia górnego w posadzce. Uniesienie powstałe

w wyniku sprężenia płyt stropowych spowodowało zmniejszenie grubości posadzki, co było kolejną przyczyną powstania rys.
