# PRZYCZYNY POWSTAWANIA RYS PŁYT DROGOWYCH PODCZAS ICH UKŁADANIA

**Streszczenie:** Podczas budowy dróg dojazdowych o nawierzchni z płyt drogowych stwierdzono zarysowania płyt. Zgodnie z wymaganiami inwestora zawartymi w STWiORB „powierzchnie płyt powinny być bez rys, pęknięć i ubytków betonu, o fakturze z formy lub zatartej, zgodnie z wymaganiami”. W związku z powyższym wykonawca zastosował 4 różne płyty od różnych producentów o różnym układzie zbrojenia, rysy występowały jednak na wszystkich rodzajach płyt. Dla analizowanego przypadku wykonano obliczenia naprężeń dla różnych schematów obciążeń i położenia płyt – położone równoległe i prostopadłe do osi przejazdu. Rozpatrzono 6 schematów podarcia płyt stosując różne wartości współczynnika podatności i jego rozmieszczenie pod płytą. Na podstawie obliczeń wykazano że przyczyną wystąpienia zarysowań płyt było zastosowanie nieodpowiedniego sprzętu do montażu. Wykazano jednak iż zarysowania mogą również wystąpić od przeciążonych samochodów ciężarowych.

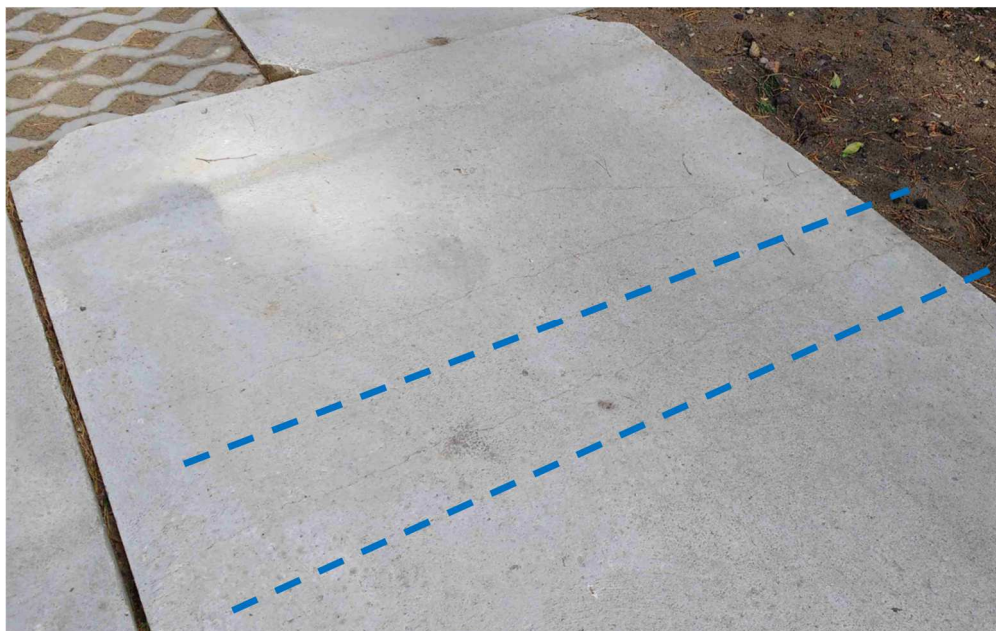
W trakcie wizji lokalnej stwierdzono, że wykonawca użył do wykonywania drogi płyt dostarczonych przez czterech różnych producentów – oznaczone odpowiednio „H”, „AG”, „AR”, „G”. Wszystkie użyte płyty posiadały stosowne atesty i dopuszczenia a ich producent deklarował spełnienie podanych wyżej wymagań dotyczących kształtu, mrozoodporności, ścieralności i dopuszczalnych obciążeń. Widok ułożonego odcinka drogi pokazano na rys. 2. Na płytach wszystkich producentów stwierdzono występowanie rys na górnej powierzchni o rozwarości od 0,05 do ok 0,20 mm. Najczęściej na płycie występowała pojedyncza rysa, zdarzały się płyty z dwiema (rys. 3) oraz trzema rysami. Zlokalizowane były w strefie od 0,5 m od krawędzi płyty aż do jej osi (150 cm od krawędzi). Głębokość rys zmierzona przy bocznej powierzchni płyty sięgała mniej więcej do połowy jej grubości tj. około 75 mm – rysunek 4.

Rys. 3 Ułożona płyta z dwiema rysami (przebieg rys zaznaczono przerywaną linią)

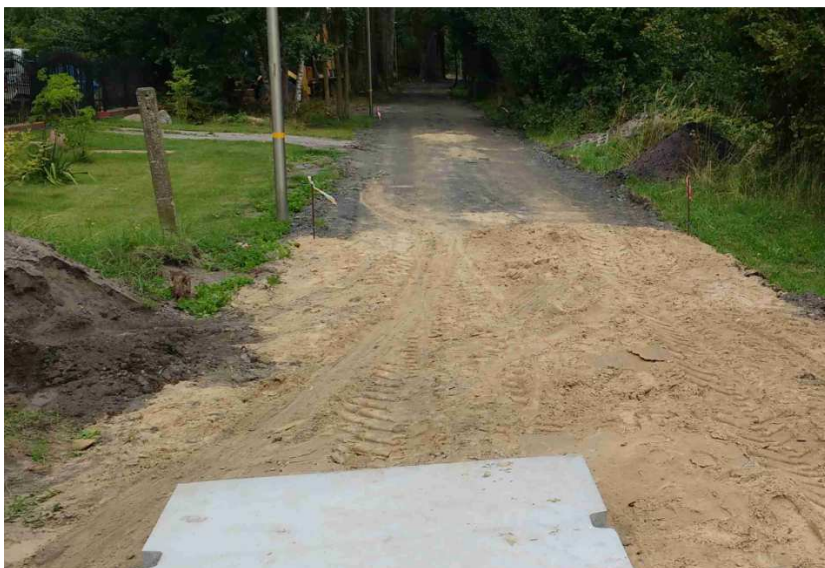
Płyty drogowe układano na podsypce piaskowej i podbudowie. Na podsypce piaskowej wykonano badania płytą dynamiczną osiągając wartości modułu dynamicznego  $E_{VD}$  31,5, 39,8 i 31,9 MPa, natomiast na warstwie podbudowy osiągnięto wartość  $E_{VD} = 42,4, 39,2$  i  $44,2$  MPa. Na rysunku 5 przedstawiono widok drogi przygotowanej do położenia kolejnej płyty. Na pierwszym planie widoczna jest ułożona płyta i warstwa piasku, a dalej wykonana podbudowa. Ze względu na szerokość pasa drogowego wynoszącego nierzadko ok. 4,0 m (rys. 2) do układania płyt zastosowano koparkę kołową firmy CAT M313D – rys. 6. Według danych producenta masa własna koparki wynosi od 14000 do 16200 kg. Na rysunku widoczne jest usytuowanie kół koparki względem płyty. Wykonane odkrywki losowo wybranych płyt ujawniły również lokalne zmiany zagęszczenia gruntu powstałe najprawdopodobniej na etapie samego układania płyty (rozluźniony grunt na końcu płyty). Zaobserwowane uszkodzenia obejmowały praktycznie wszystkie zamontowane płyty. Trudno uwierzyć, że pod wszystkimi ułożonymi płytami grunt był jednakowo źle zagęszczony.

Rys. 5 Droga przygotowana do ułożenia płyt. Z przodu podsypka piaskowa, dalej podbudowa

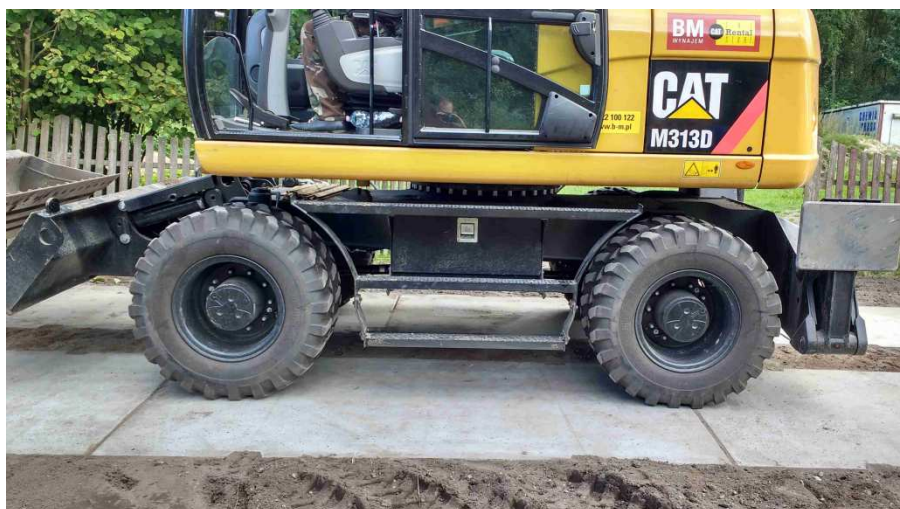
Rys. 6. Koparka kołowa CAT M313D podczas jazdy na nawierzchni

- stwierdzone zarysowania mogły powstawać bezpośrednio w trakcie montażu płyt przy pomocy koparki kołowej, która przewożąc kolejną płytę najeżdżała na końce płyty świeżo ułożonej i spoczywającej na gruncie co powodowało zarysowanie jej górnej powierzchni,
