# USZKODZENIA ŚCIAN MUROWANYCH BUDYNKU W STADIUM REALIZACJI

**Streszczenie:** W artykule przedstawiono studium przypadku dotyczącego zarysowań ścian z bloczków silikatowych w wysokim budynku w stadium realizacji. Celem pracy było ustalenie przyczyn wystąpienia tych uszkodzeń oraz podanie sposobu ich naprawy. Do postawienia diagnozy posłużyły badania i ocena stanu istniejącego budynku, analiza obliczeń statyczno-wytrzymałościowych stropów, wyniki pomiarów geodezyjnych ugięć oraz obciążenia próbne stropów. W pierwszym etapie postępowania przeprowadzono inwentaryzację występujących uszkodzeń rozpatrywanych ścian oraz szczegółową analizę projektu konstrukcji i murowanych ścian budynku. W celu określenia wpływu ugięć stropów na zachowanie się analizowanych ścian zrealizowano obciążenie próbne stropu na 47 kondygnacji budynku. Jego całkowite (rzezywiste) ugięcie pomierzone metodami geodezyjnymi wyniosło 46 mm. Na tej podstawie sformułowano wnioski dotyczące przydatności zastosowanych rozwiązań ścian i wskazano rozwiązania alternatywne.

### DAMAGE TO NONBEARING MASONRY WALLS AT THE CONSTRUCTION PHASE OF A BUILDING

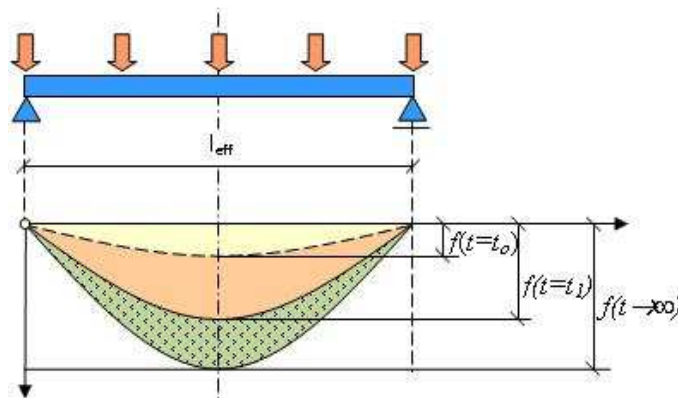
Rys. 1. Koncepcja obliczania ugięć czynnych elementów stropowych

Ugięcie czynne  $f_{active}$  można wyznaczać według następującego wzoru (oznaczenia – rys. 1):

$$f_{active} = f(t \rightarrow \infty) - f(t = t_1) \quad (1)$$

$t_0$  – czas obciążenia stropu (np. rozszalowanie);  $t_1$  – czas wbudowania elementu wykończeniowego

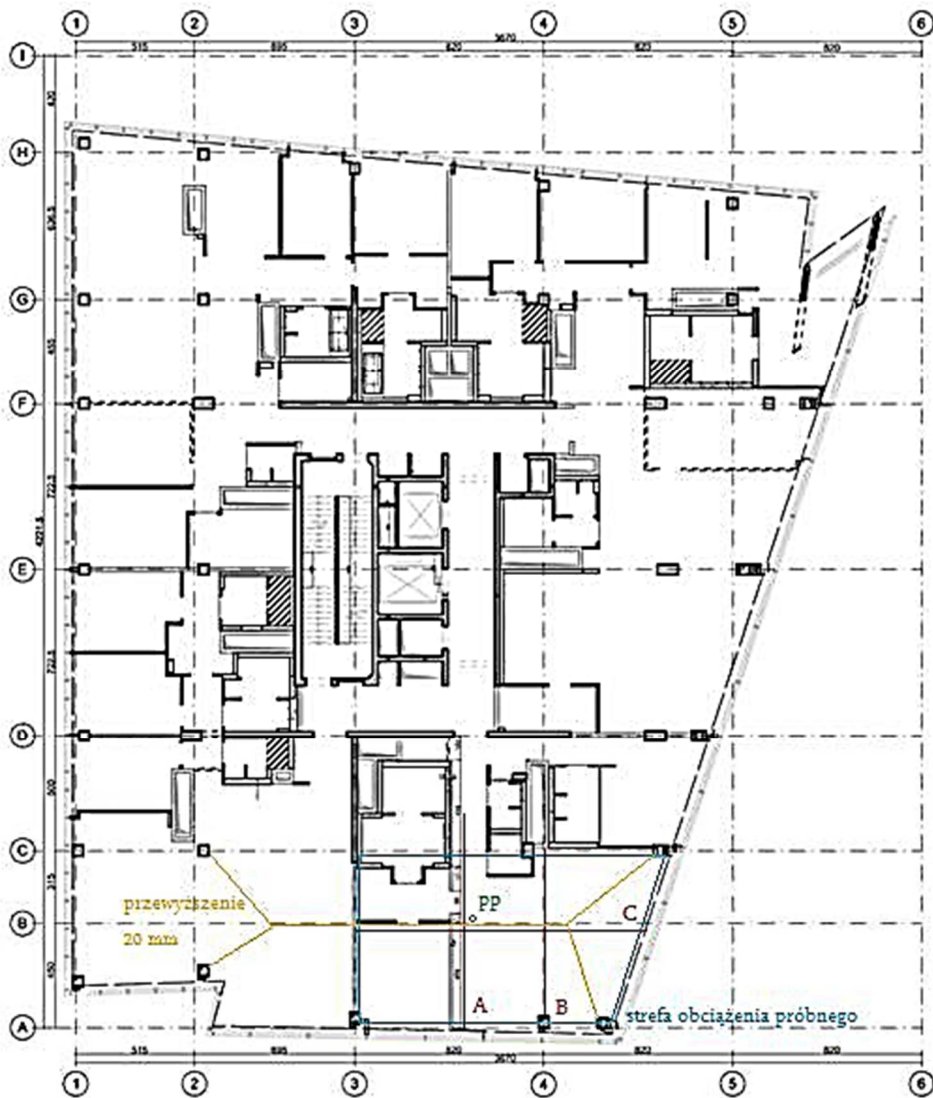
Rys. 2. Przykładowy rzut poziomy budynku (kondygnacja +47)

Przedmiotem analizy jest wysokościowy budynek mieszkalny z poziomami parkingowymi zlokalizowany w centrum Warszawy (powierzchnia zabudowy 2931,8 m<sup>2</sup>). Budynek ma 54 kondygnacje nadziemne i dwie kondygnacje podziemne, jego całkowita wysokość od poziomu terenu wynosi 192 m. Ustrój konstrukcyjny budynku przyjęto jako trzonowy, z dodatkowymi zewnętrznymi ścianami usztywniającymi (rys. 2).

Podczas realizacji przedmiotowego budynku prowadzone były kontrolne pomiary wysokościowe stropów, w odniesieniu do kondygnacji +47 w punkcie PP uzyskano następujące wyniki (rys. 2):

Z uwagi na trudności z jednoznacznym określeniem przyczyn występujących zarysowań murowanych ścian działowych z bloczków silikatowych gr. 8 cm podjęto decyzję o próbnym obciążeniu stropu +47 w strefie występowania największych jego ugięć (rys. 2). Celem badania było określenie wpływu ugięcia stropu na stan techniczny współpracujących z nim murowanych ścian działowych. Obserwacjom poddano szerokość rozwarcia rys i propagację uszkodzeń ścian. Badania in situ prowadzono do osiągnięcia pełnego poziomu sumarycznych obciążeń stałych (dopełniających) i zmiennych; przewidziano 8 sesji obciążenia próbnego:

Wysokościowe pomiary geodezyjne wykonano w trzech liniach pomiarowych A–C (rys. 2) w nawiązaniu do repera wysokościowego w układzie 0-budowy (FFL dla p47 = 157,69 m); wyniki zestawiono na wykresach – rys. 5.

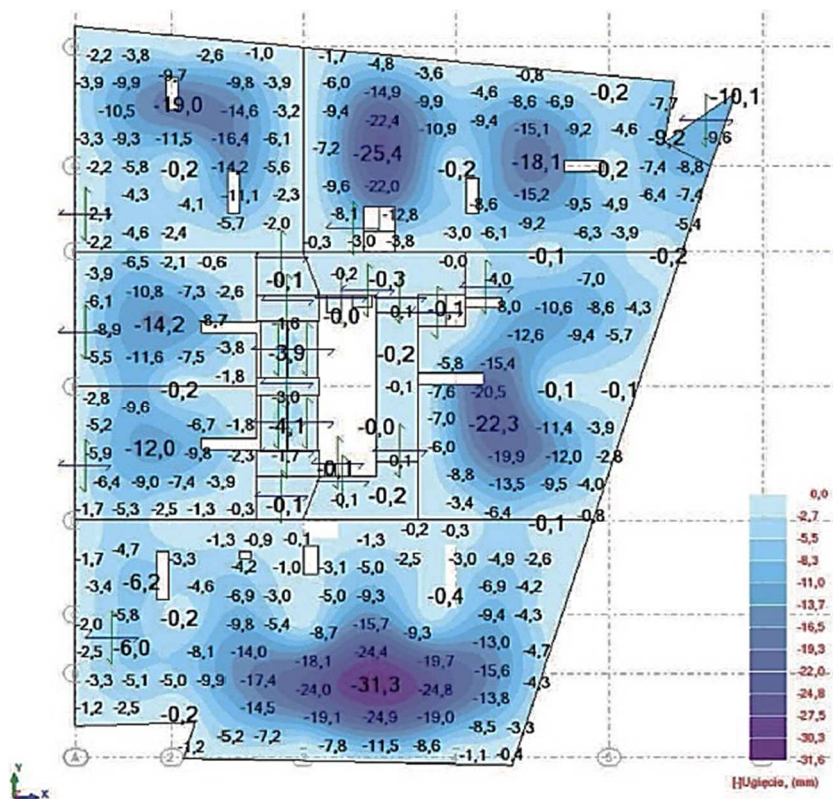
Rys. 3. Mapa ugięć stropu żelbetowego na kondygnacji 47 od obciążeń całkowitych

Na podstawie obliczeń oszacowano maksymalne ugięcia stropu na 31,3 mm (rys. 3), przy założeniu stopnia zbrojenia wynikającego ze spełnienia warunków SGN i dopuszczalnej szerokości rozwarcia rys  $0,3$  mm [2]. Wyznaczone ugięcie jest w przybliżeniu równe wartości dopuszczalnej  $750/250 = 30$  mm [2]. W projekcie, z uwagi na ograniczenie ugięcia stropu, przewidziano wstępne wyniesienie 15–20 mm fragmentów stropu o największych rozpiętościach – rys. 2.

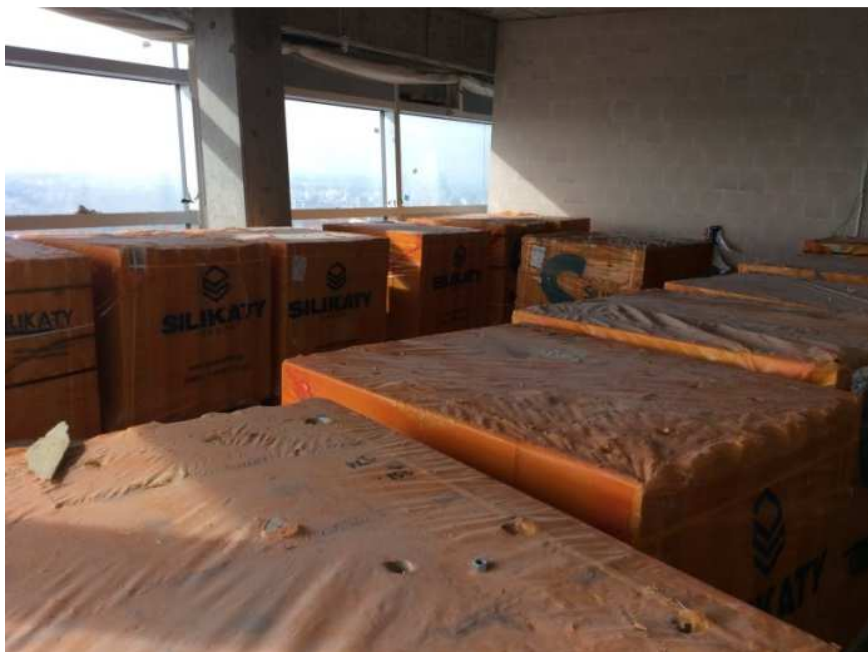
Rys. 4. Widok dociążenia stropu +47 paletami z bloczkami silikatowymi (obciążenie próbne)

Obciążenie próbne zostało zrealizowane poprzez obciążenie stropu +47 w sposób równomierny paletami z bloczkami silikatowymi i workami z zaprawą murarską.

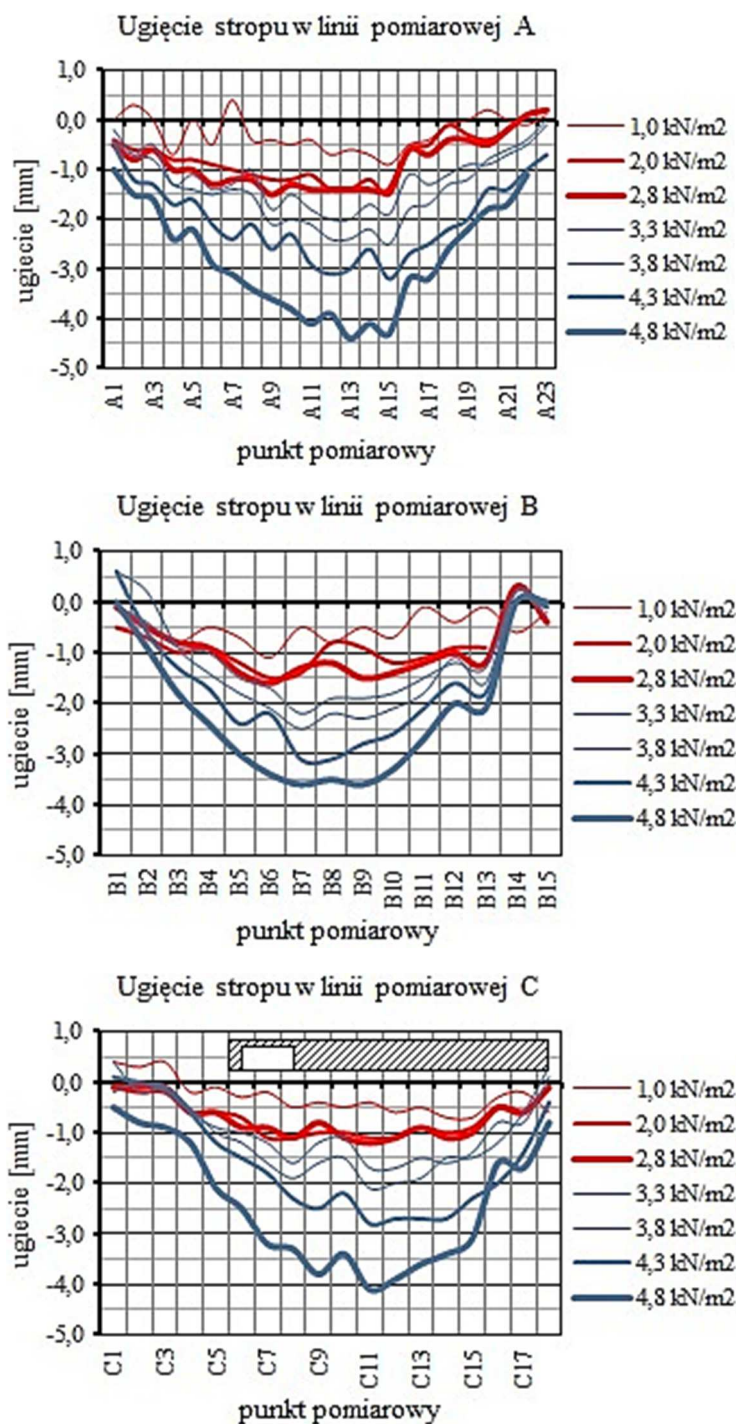
Rys. 5. Wykresy ugięć fragmentu stropu żelbetowego na kondygnacji +47 przy obciążeniu próbnym

W wyniku obciążenia próbnego stropu +47 uzyskano przyrost ugięć 4,1 mm (pomiar w sesji 1 odpowiadał pomiarowi 2 według pkt. 5).

Ostatecznie stwierdzono, że całkowite ugięcie stropu +47 od chwili jego rozszalowania wyniosło 46,1 mm; wartość ta uwzględnia wszystkie obciążenia stałe i zmienne oraz wpływ zjawisk reologicznych (skurcz i pęcznienie). Z uwagi na braki wpisów w dzienniku budowy nie było możliwe określenie czasu wbudowania analizowanej ściany działowej (przy braku wysokościowego pomiaru geodezyjnego w tym okresie) i tzw. ugięć czynnych stropu.

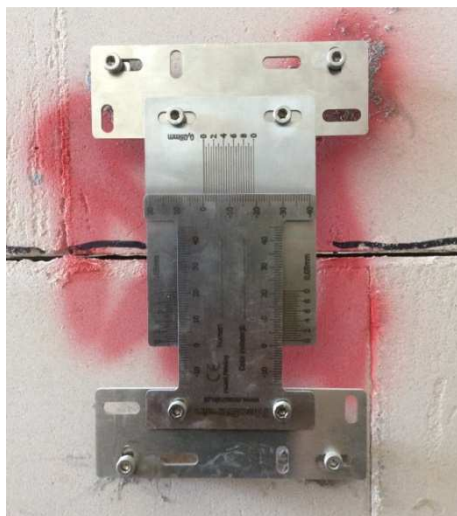
Rys. 6. Pomiar szerokości rozwarcia rys na stropie w poziomie +47 kondygnacji za pomocą rysomierza

- postaci i propagacji zarysowań murowanej ściany działowej grubości 8 cm (między osiami 3 i 4) oraz na dolnej powierzchni monolitycznego stropu żelbetowego na poziomie +47,
- szerokości rozwarcia rys (w dwóch ortogonalnych kierunkach) na przedmiotowej ścianie murowanej (rys. 6) oraz na stropie +47 (od dołu); pomiar zrealizowano za pomocą zamontowanych w miejscach istniejących rys 2 szt. rysomierzy.

Odczyty z rysomierzy po całkowitym obciążeniu stropu ( $2,8+2,0 \text{ kN/m}^2$ ) pozwoliły oszacować maksymalne szerokości rozwarości rys:

- murowana ściana działowa gr. 8 cm: 2,10 mm,
- monolityczny strop żelbetowy +47 (od dołu): 0,25 mm.

Zarysowanie stropu po pełnym obciążeniu nie przekroczyło wartości dopuszczalnych [2], dla których elementy stropu zostały zwymiarowane, tj. 0,30 mm.

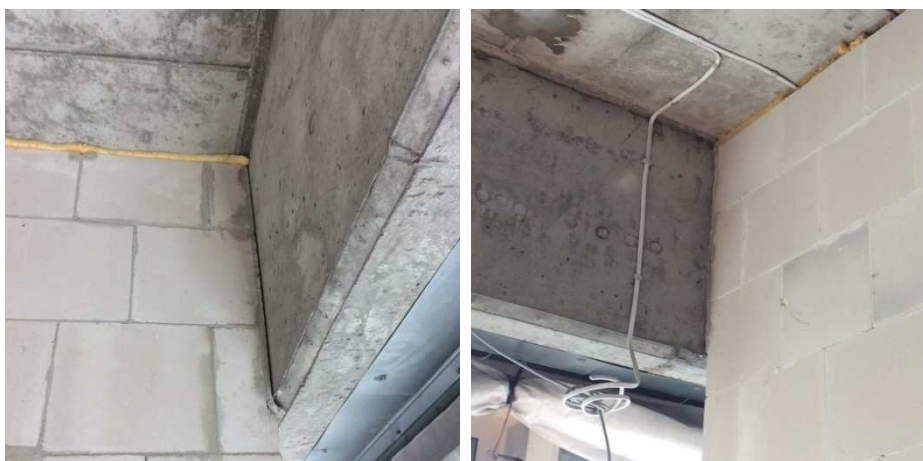
Rys. 7. Widok nieprawidłowego połączenia ściany murowanej z elementem konstrukcji nośnej budynku (brak warstwy elastycznej)

Na występowanie uszkodzeń ścian murowanych po zakończeniu obciążenia próbnego wpływ miały również przemieszczenia ustroju konstrukcyjnego wynikające z oddziaływań poziomych od obciążenia wiatrem (przy zastosowaniu twaroplastycznych wypełnień w połączeniach – rys. 7). Z uwagi na jego charakter wpływ ten nie był możliwy do określenia za pomocą pomiarów skokowych.

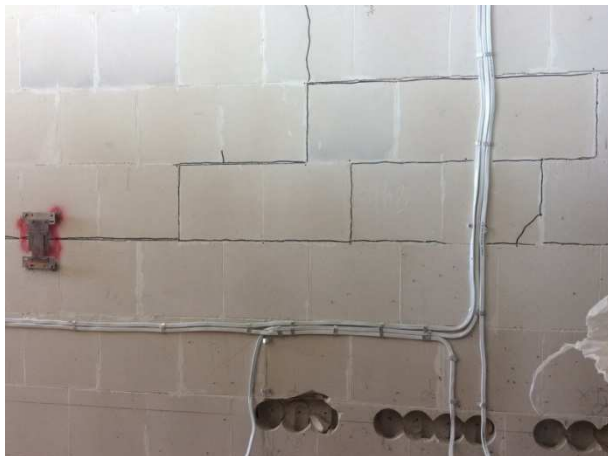
Rys. 8. Morfologia rys na murowanej ścianie działowej na kondygnacji +47 (widoczny zamontowany rysomierz)

Postać zarysowań ściany murowanej (ich przebieg) po zakończeniu obciążenia próbnego przedstawiono na rys. 8.

- przyczyną zarysowania ścian były odkształcenia wymuszone wywołane ugięciami stropów, na których ściany się opierają; świadczyło o tym pomierzone całkowite ugięcie stropu +47 kondygnacji równe 46 mm, przekraczające dopuszczalną wartość 30 określoną w normie [2],

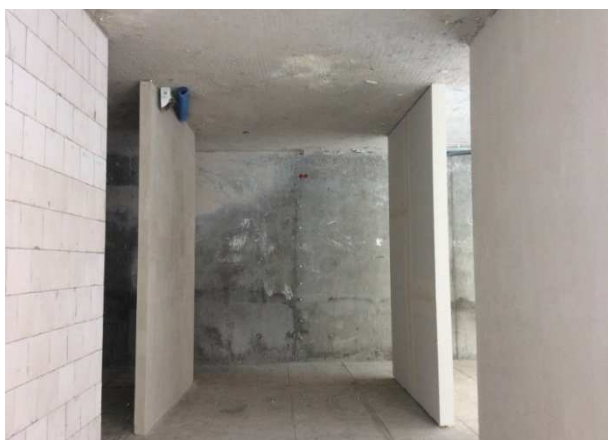
Rys. 9. Widok elementów próbnych ścian działowych (wariantowe rozwiązania zastępcze)

Analizie poddano następujące rozwiązania konstrukcyjne ścian działowych – rys. 9):

- wariant 1: ściana murowana z bloczków silikatowych (rozwiązanie projektowe),
- wariant 2: ściana j.w. z dodatkowym tynkiem na siatce poliuretanowej,

- wariant 3: ściana j.w. dodatkowo obłożona płytami g-k (obustronnie),
- wariant 4: ściana z płyt g-k na ruszcie aluminiowym (z wkładem z wełny mineralnej) – rys. 10,
