# ZASTOSOWANIE TŁUMIKÓW DRGAŃ POPRZECZNYCH W PRZYPADKU MODERNIZACJI STAŁOWYCH KOMINÓW PRZEMYSŁOWYCH

PAWEŁ PODSTOLAK, *e-mail: pawel.podstolak@buko-projekty.pl*  
Biuro Projektowo-Konsultingowe BUKO Sp. z o.o.

MARIUSZ KĘDZIERSKI  
Przedsiębiorstwo Budownictwa Przemysłowego EMKA Sp. z o.o. Sp. k.

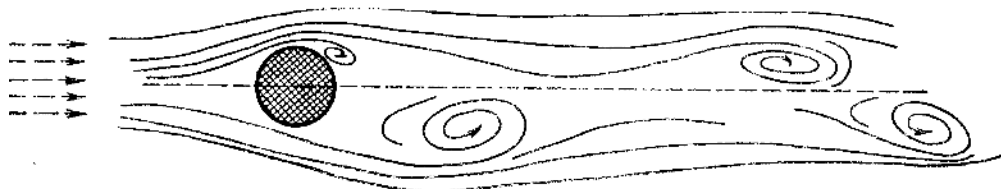
Rys. 1. Ścieżka wirowa Benarda-Karmana

Szczególnie częstą przyczyną występowania niebezpiecznego rezonansu są wiry Benarda-Karmana. Jest to zjawisko naprzemiennego odrywania się strug (wirów) powietrza opływającego trzon komina, mający z reguły przekrój kołowy. Efektem ich działania jest powstawanie sił poziomych działających poprzecznie w stosunku do kierunku wiatru. Siły te pomimo, że posiadają stosunkowo niewielką amplitudę, działają synchronicznie z drganiami samego komina wywołując zjawisko rezonansu.

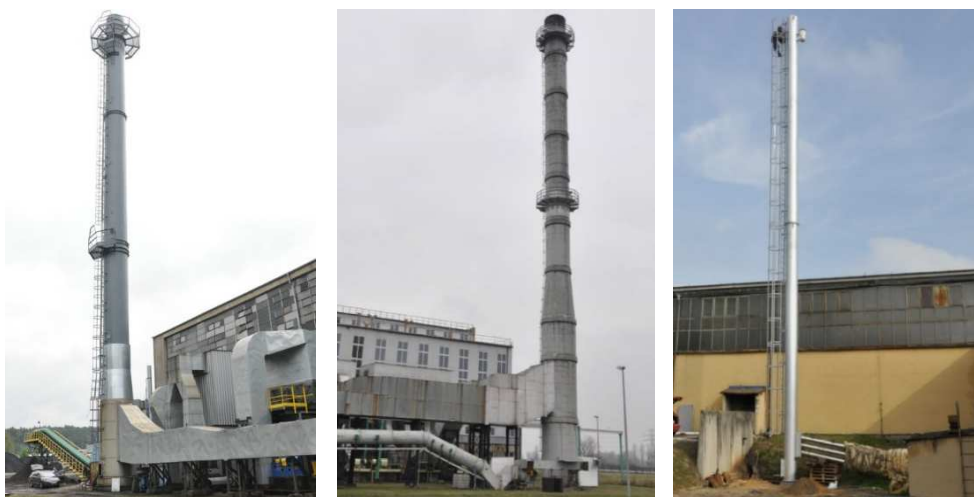
Rys. 5. Modernizowane kominy o konstrukcji wspornikowej  $H = 45, 50$  i  $25$  m

Komin wolnostojący, jednopłaszczowy o wysokości  $H = 45$  m i średnicy wylotu  $D = 1,7$  m, eksploatowany ok. 10 lat w małej ciepłowni na zachodzie Polski uległ katastrofie podczas wichury w grudniu 2013 r. Obaleniu uległa część komina ponad przewężeniem na wysokości 8 m. Złamanie nastąpiło w miejscu spawu ponad połączeniem kołnierzowym. Wykonana przez nas analiza obliczeniowa wykazała znaczne przekroczenie warunku wytrzymałości zmęczeniowej konstrukcji. Największe wahania wartości naprężeń występowały w strefie zniszczenia co wskazuje na rezonans wiatrowy i zmęczenie materiału jako najbardziej prawdopodobną przyczynę awarii. Obiekt przed katastrofą wyposażono w turbulizatory spiralne, których skuteczność okazała się jednak niewystarczająca. Początkowo niewielkie pęknięcia w obrębie spawu nie zostały zauważone co praktycznie uniemożliwiła zewnętrzna izolacja termiczna trzonu. Silny wiatr podczas wichury dopełnił tylko dzieła zniszczenia. Szczęśliwie górny odcinek komina upadając na pusty plac składowy nie wyrządził praktycznie żadnych szkód materialnych.

Zniszczoną część komina odbudowano jako konstrukcję dwupłaszczową. Charakterystyki dynamiczne i aerodynamiczne komina nie uległy przy tym zasadniczym zmianom i obiekt wymagał w dalszym ciągu wykonania skutecznego zabezpieczenia przed skutkami drgań. Zdecydowano się na zabudowę zestawu 3 tłumików masowych, wahadłowych własnej konstrukcji. Masa czynna tłumików wynosiła łącznie ok. 100 kg co stanowi ok. 0,85% masy modalnej dla pierwszej postaci drgań komina. Zastosowane tłumiki pozwoliły na kilkukrotną redukcję obliczeniowej amplitudy drgań obiektu a zarazem ograniczenie amplitudy zmienności naprężeń do bezpiecznego poziomu.

Komin wspornikowy, jednopowłokowy o wysokości  $H = 50$  m i średnicy wylotu  $D = 2,2$  m, eksploatowany od kilkunastu lat w małej Ciepłowni na południu Polski został poddany w roku 2016 okresowemu przeglądowi i ocenie stanu technicznego. W wyniku pomiarów grubości ścianki trzonu stwierdzono lokalnie ubytki korozyjne zlokalizowane na poziomie dolnej galerii obsługowej (poz. ok. 27 m). Przyczyną powstania korozji było lokalne wychładzanie ścianki trzonu przez źle zaizolowane kołnierze usztywniające galerii. Pomierzone lokalne ubytki korozyjne na tym poziomie dochodziły do 40% pierwotnej grubości ścianki. Wykonana w ramach oceny stanu technicznego analiza obliczeniowa wykazała przekroczenie kryterium nośności zmęczeniowej na skutek występowania zjawiska wzbudzenia wirowego. Wywiad z pracownikami zakładu potwierdził, wielokrotne obserwacje drgań kominu widocznych gołym okiem. Największe wyężenia występowały w strefie dużych ubytków korozyjnych +27 m oraz nad poziomem redukcji średnicy trzonu +20 m. Z racji tego, że przewidywany okres eksploatacji obiektu dobiega końca i wynosić będzie jeszcze ok. 2 lat zdecydowano się na ograniczenie zakresu modernizacji do niezbędnego minimum. W ramach prac naprawczych wykonano:

Komin wolnostojący, jednopowłokowy, nieizolowany o wysokości  $H = 25$  m i średnicy  $D = 0,6$  m uległ naturalnemu zużyciu korozyjnemu po kilkunastoletniej eksploatacji w małej kotłowni przyzakładowej na południu Polski. Zdecydowano o odtworzeniu konstrukcji w niezmienionym kształcie. Wykonane obliczenia sprawdzające wykazały znaczną podatność obiektu na wzbudzenie wirowe i istotne przekroczenie warunku wytrzymałości zmęczeniowej w poziomie podstawy. Rzeczywiste występowanie widocznych gołym okiem drgań starego obiektu potwierdzili także pracownicy zakładu. Postanowiono zatem zabudować na obiekcie tłumik masowy, wahadłowy, własnej konstrukcji o masie czynnej 24 kg (ok. 1,7% masy modalnej). Pozwoliło to na przeszło 60-krotną redukcję obliczeniowej amplitudy drgań wywołanych rezonansem wiatrowym.

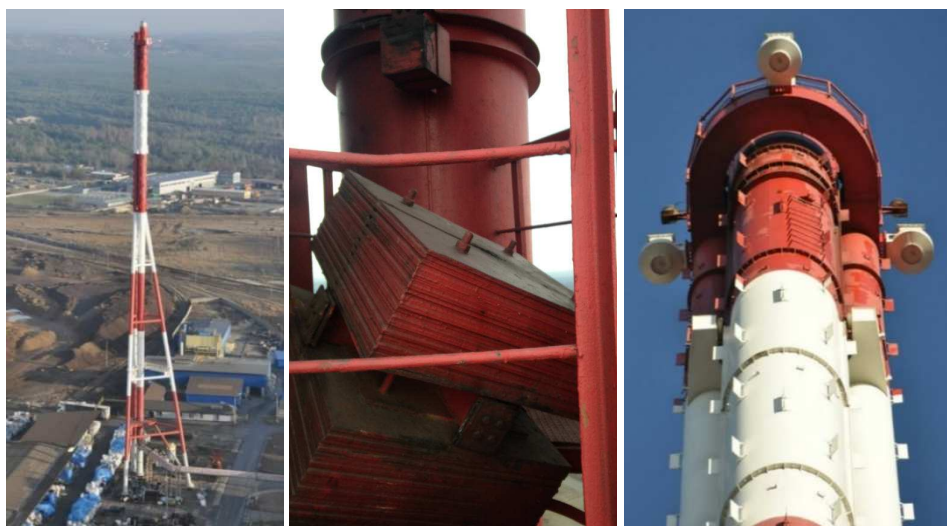
Rys. 6. Jeden z kominów  $H = 120$  m: Widok ogólny, awaria tłumika balastowego, nowe tłumiki drgań

Polski. Obiekty mają nietypowy układ konstrukcyjny. Rurowy trzon nośny o średnicy 1820 mm podparto dwoma zastrzałami z rur  $\phi 1016$  mm. Zastrzały rozstawiono w rzucie poziomym pod kątem  $60^\circ$  i stężono do trzonu konstrukcjami pomostów obsługowych na 8 poziomach. Wewnątrz obrysu trzonu poprowadzono przewód kominowy o średnicy ok. 1800 mm podparty do niego pionowo-przesuwnie. Taki schemat konstrukcyjny powoduje mocno anizotropowe właściwości dynamiczne obiektów. Wykonane przez autorów pomiary dynamiczne, wykazały znaczne zróżnicowanie charakterystyk dynamicznych dla obydwu wzajemnie prostopadłych kierunków drgań. Konstrukcja kominów pomimo usztywnienia dodatkowymi podporami okazała się podatna na zjawisko wzbudzenia wirowego co potwierdziły praktyczne obserwacje. Wyznaczona obliczeniowo prędkość krytyczna wiatru [11], dla której efekt ten występuje, wynosi ok. 6,3 m/s, a więc odpowiada prędkości wiatru występującej stosunkowo często.

Pożądany skutek przyniosła dopiero zabudowa na obydwu kominach masowych tłumików drgań o konstrukcji opisanej w publikacji [11]. Obciążnik o masie około 2 t umiejscowiono pomiędzy trzonem i przewodem kominowym, podwieszając go na pojedynczej linii stalowej do górnego pomostu obsługowego. Rozpraszanie energii drgań i dodatkowe podparcie sprężyste zrealizowano poprzez 4 pary pęt z linek stalowych łączących masę drgającą z konstrukcją komina. Praktyka wykazała, że rozwiązanie to, mimo że skuteczne, okazało się bardzo kłopotliwe w eksploatacji. Ciągłe ruchy masy czynnej powodowały zmęczenie i pękanie drutów w pętach linowych, co zmieniało charakterystyki tłumików, wpływając na obniżenie ich skuteczności. Urządzenia wymagały więc częstej kontroli i okresowej wymiany linek oraz

Na wiosnę 2015 roku z opisanych powyżej powodów doszło do zerwania liny nośnej balastu tłumika na jednym z kominów. Obciążnik upadł na niżej położony pomost obsługowy. Komin pozbawiony całkowicie tłumienia ponownie wpadł w niebezpieczne drgania zaobserwowane i zgłoszone przez pracowników zakładu. Według relacji świadków, drgania miały amplitudę kilkudziesięciu centymetrów. Po zdiagnozowaniu przyczyny awarii wymieniono niezwłocznie ciężna nośne i pęta linowe tłumików na obydwu kominach. Autorzy referatu wykonujący prace naprawcze zwrócili uwagę na realne zagrożenie ponownego wystąpienia w przyszłości podobnej awarii i zalecili użytkownikowi obiektów modernizację istniejącego systemu tłumików drgań.
