# **BADANIA SZYN TRAMWAJOWYCH 60R2 GATUNKU R260 I R340GHT W ASPEKCIE PĘKNIĘĆ SPAWÓW TERMITOWYCH**

Zachodniopomorski Uniwersytet Technologiczny w Szczecinie

**Streszczenie:** W artykule przedstawiono wyniki badań szyn tramwajowych 60R2 gatunku R260 i R340GHT. Szyny przeznaczone do badań pochodziły z odcinków, na których na początku 2016 roku wystąpiły pęknięcia w złączach szyn spawanych termitowo. Przebieg pęknięć był jednakowy – pęknięcia przechodziły poziomo przez spoinę i szyjkę szyny. Pęknięcia szyn występowały w torze klasycznym jak i zabudowanym po półrocznej eksploatacji torowiska. Badania obejmowały określenie granicy plastyczności, wytrzymałości na rozciąganie, wydłużenia twardość Brinella, udarności w temp. -20, 0, +20°C, składu chemicznego, zawartości wodoru, zawartości tlenu odporności na kruche pękanie. Dodatkowo wykonano faktografie, badania mikrostrukturalne – mikroskopia optyczną, mikroskopia elektronową, mikroanaliza rentgenowską EDS. Wyniki badań odnoszono do normy dotyczącej szyn tramwajowych PN-EN 14811+A1:2010 jak i kolejowych PN EN 13674-1:2011

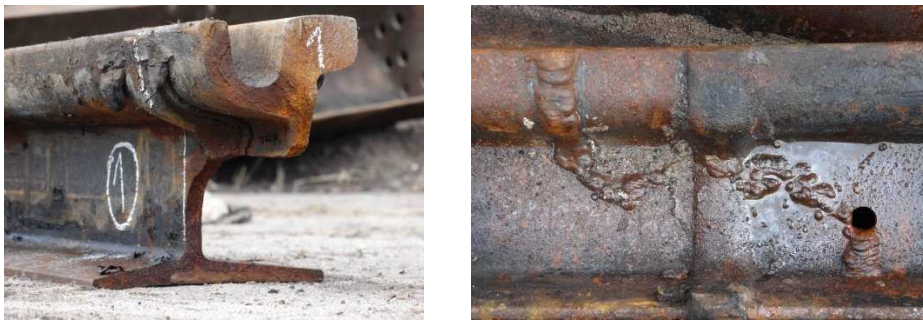
Przedmiotem badań są szyny tramwajowe 60R2 gatunku R260 i R340GHT zastosowane podczas przebudowy torowisk tramwajowych wraz z siecią na ul. Energetyków i Gdańskiej w Szczecinie. Szyny przeznaczone do badań pochodziły z odcinków, na których na początku 2016 roku wystąpiły pęknięcia w złączach szyn spawanych termitywami. Przebieg pęknięć był jednakowy – pęknięcia przechodziły poziomo przez spoinę i sztyjkę szyny (rys. 1).

Rys. 1. Pęknięcie szyny tramwajowej i doraźna naprawa

Wady i pęknięcia stwierdzono w 13,5% wykonanych spawów. Na odcinku przyległym wykonanym kilka miesięcy wcześniej – (Szczeciński Szybki Tramwaj) również stwierdzono wady spawów termitywowych lecz dotyczyło to ok. 3% wykonanych spawów. Podobne przypadki wystąpiły w tym okresie na torowiskach w Olsztynie i Łodzi. Stwierdzone pęknięcia naprawiano doraźnie (rys. 1) ostatecznie jednak torowisko zamknięto, a uszkodzone spawy zostały wymienione, zastosowano 3 metrowe wstawki szyn oraz spawanie łukiem elektrycznym.

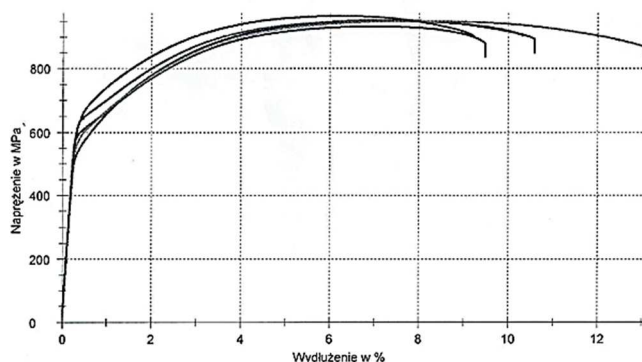
Próbie rozciągania przeprowadzono wg normy PN-EN ISO 6892-1:2010 „Metale – Próba rozciągania – część 1: Metoda badania w temperaturze pokojowej”. Wyniki badań przedstawiono poniżej na rys. 2 szyna R260, i rys. 3 szyna R340GHT.

Rys. 2. Próba rozciągania szyna R260

Stwierdzone wytrzymałości na rozciąganie oraz twardości HBS spełniają wymagania normowe. Wydłużenie przy zerwaniu dla szyn R260 określone dla próbek z główki szyny w dwóch przypadkach spełnia wymagania normowe w jednym przypadku nie spełnia wymagań  $< 10\%$ . W przypadku szyn R340GHT wydłużenie przy zerwaniu dla szyn dla próbek pobranych z główki szyny w jednym przypadku spełnia oraz w jednym przypadku nie spełnia wymagania normowego  $< 9\%$ . W przypadku próbek do pobranych z szyjki szyn należy stwierdzić, że stwierdzono znaczące rozrzuty pod względem wydłużenia przy zerwaniu; w przypadku szyn ze stali R260 w dwóch próbkach stwierdzono wydłużenie równe 9,48 i 9,24% a jednym aż 13,07% (różnica ok. 3,7% wydłużenia); w przypadku szyn ze stali R340GHT stwierdzono wydłużenie równe 13,54, 7,83 i 9,91% (różnica wydłużenia pomiędzy skrajnymi wartościami 5,71% wydłużenia).

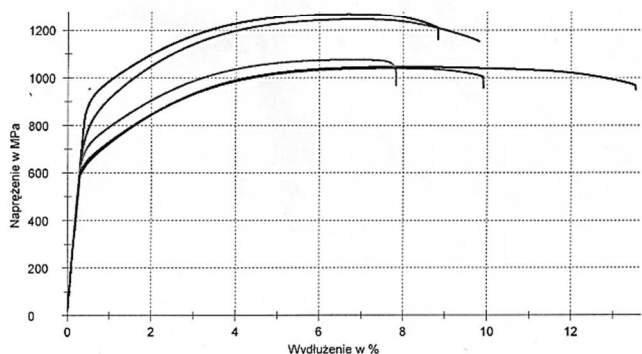
Rys. 3. Próba rozciągania szyna R340GHT

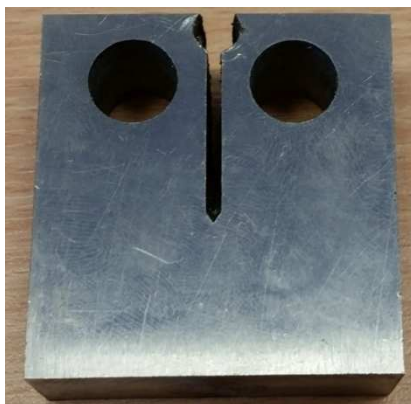
Rys. 4. Próbkę zwarta do badania odporności na pękanie

Próbki po badaniu odporności na pękanie pokazano na rysunku 4. Odporność na pękanie w płaskim stanie odkształcenia ( $K_{IC}$ ) oraz główne wymiary próbek podano w tablicy 3.

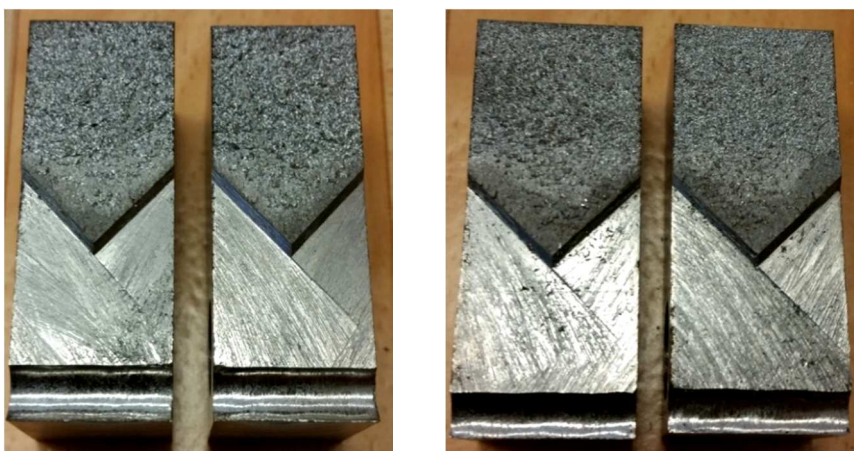
Rys. 5. Przełomy próbek po badaniu odporności na pękanie: strona lewa przełom szyny R260, strona prawa szyna R340GHT, widoczne strefy szczelin zmęczeniowych i strefy powstałe w czasie statycznego rozciągania próbek

Na podstawie przeprowadzonych badań odporności na kruche pękanie stwierdzono, że oznaczone odporność na pękanie w płaskim stanie odkształcenia  $K_{IC}$  dla szyn tramwajowych ze stali R260 lub R340GHT w każdym przypadku mają wartości większe od  $35 \text{ MPa m}^{1/2}$ . Badane szyny spełniają wymagania normy [3] dotyczące odporności na kruche pękanie. Oba badane gatunki stali mają strukturę stali perlitycznej, z niewielką ilością ferrytu. W badanych materiałach występują liczne wtrącenia niemetaliczne o charakterze siarczowym, tworzą one pasma wydzielen, których koncentracja widoczna jest szczególnie w środkowej części

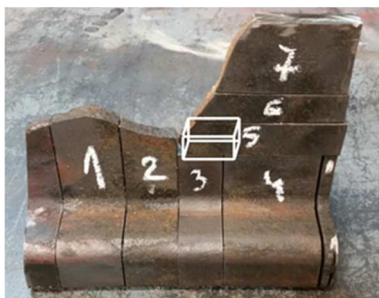
Próbki do badań metalograficznych pobrane zostały z uszkodzonych szyn, w możliwie niewielkiej odległości od pęknięć. Dla szyny R260 według rys. 6 a z elementu nr 5, dla szyny R340GHT według rys. 7. Badaniu poddano także powierzchnie przełomów dla stali R260 w dwóch płaszczyznach, w płaszczyźnie równoległej oraz prostopadłej do kierunku walcowania

Rys. 6. Widok pękniętej szyny R260, z której pobrano próbki do badań metalograficznych

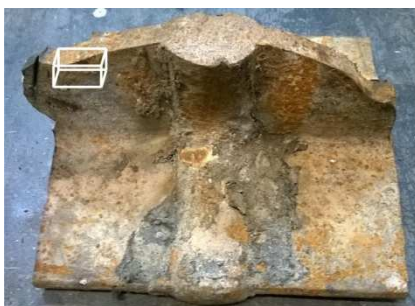
Rys. 7. Widok pękniętej szyny R340GHT, z której pobrano próbki do badań metalograficznych

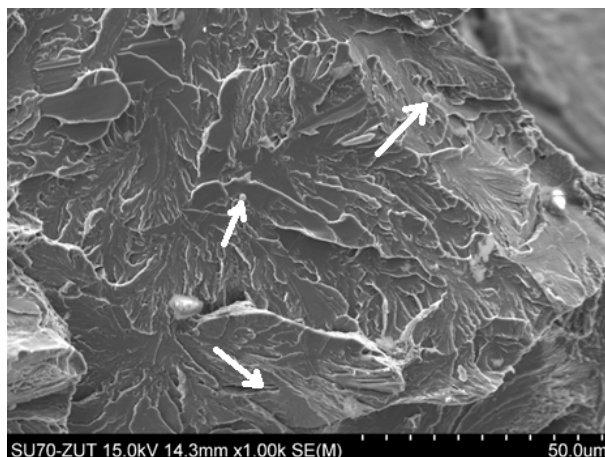
Badania przełomów prowadzono na mikroskopach elektronowych Hitachi SU-70 oraz JEOL JSM-6100. Badano przełomy na próbkach udarnościowych łamanych w temperaturze około 20°C. Na podstawie analizy zdjęć (przykładowe na rys 8 i 9) zaobserwowano – powierzchnie z doreczkami charakterystycznymi dla kruchego przełomu materiału. Widoczna są także miejsca tzw. zerw (białe pogrubione krawędzie), które świadczą o częściowym plastycznym odkształceniu materiału. Na rys. 8 wskazano obszary na przełomie wykazujące odmienny charakter pęknięcia materiału (pękanie kruche i pękanie plastyczne). Stwierdzone przełomy o takim charakterze świadczą o plastycznym pękaniu materiału. Wskazane miejsca o kruchym charakterze pęknięć odpowiadają prawdopodobnie ziarnom perlitu, natomiast pęknięcia o charakterze plastycznym odpowiadają prawdopodobnie ziarnom ferrytu.

Na obserwowanych przełomach szyn ze stali R260 stwierdzono mechanizm pęknięcia transkrystalicznego, tzn. przebiegającego poprzez ziarna materiału, w tym przypadku ziarna perlitu. Na powierzchni przełomu stwierdzono występowanie niewielkiej ilości obszarów nieznacznie odkształconych plastycznie, odpowiadających ziarnom ferrytu. Stwierdzono obecność wtrąceń niemetalicznych, których koncentracja widoczna jest na granicach ziaren. Widoczne na rysunku 8 i 9 wtrącenia są najprawdopodobniej siarczkiem (wtrącenia o wydłużonym kształcie) – oraz tlenkami (wtrącenia o charakterystycznym kulistym kształcie). Większe tlenki widoczne są na granicach ziaren, ale drobne wydzielения widoczne są także

Rys. 8. Powierzchnia przełomu równoległego do kierunku walcowania szyny ze stali R260; strzałkami zaznaczone wtrącenia niemetaliczna (siarczki i/lub tlenki); pow. 1000×

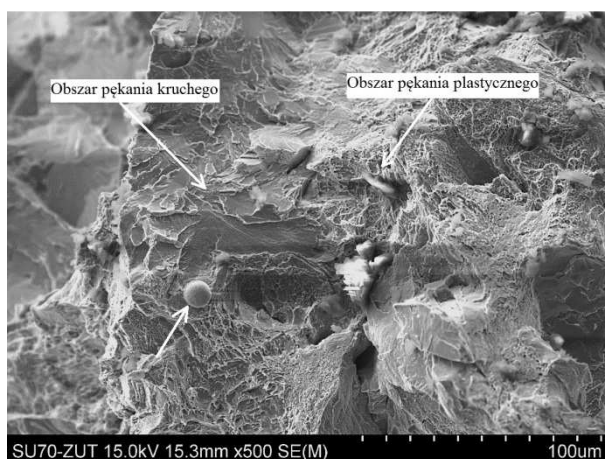
Rys. 9. Powierzchnia przełomu prostopadłego do kierunku walcowania szyny ze stali R260; strzałkami zaznaczone wtrącenia niemetaliczna (siarczki i/lub tlenki); pow. 500×

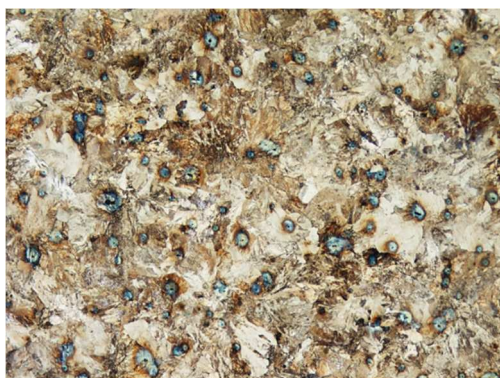
Rys. 10. Powierzchnia przekroju główki szyny R260 prostopadła do kierunku walcowania; pow. 100×; zgląd trawiony

Obserwacje mikroskopowe pozwoliły na stwierdzenie, że wszystkie z badanych próbek posiadają strukturę perlityczną z niewielkim udziałem ferrytu. Materiał poddany badaniu zawiera duże ilości wtrąceń niemetalicznych (siarczków) o zróżnicowanej wielkości. Tworzą one pasma wydzieleń, których koncentracja widoczna jest szczególnie w środkowej części przekroju szyjki szyny. Ponadto na rys. 13 widoczna jest siatka ferrytu na granicach ziaren perlitu. Ma ona jednak charakter otwarty, to znaczy nie tworzy zamkniętych obszarów wokół ziaren perlitu. Koncentracja i rozłożenie wtrąceń niemetalicznych oraz ziaren ferrytu nie przekracza dopuszczalnych ilości ujętych w normie dla szyn kolejowych EN 13674-1+A1:2011 [3].

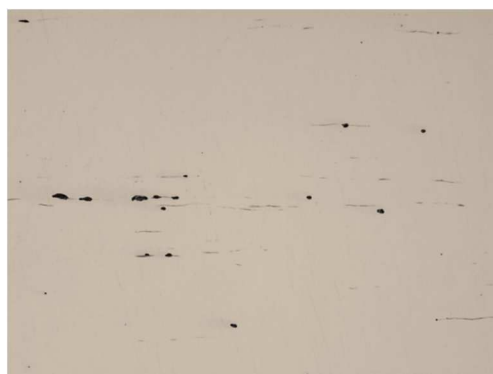
Rys. 11. Powierzchnia przekroju główki szyny R340GHT równoległa do kierunku walcowania; pow. 100×; zgląd nietrawiony

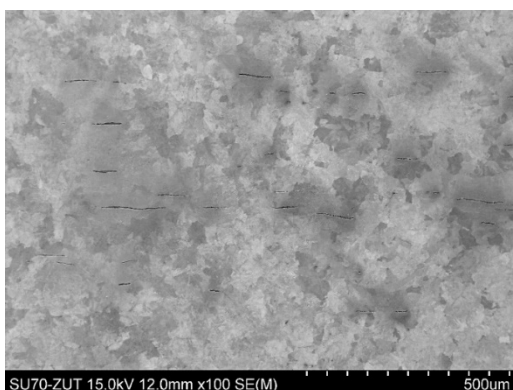
Rys. 12. Mikrostruktura przekroju szyjki szyny R260 równoległa do kierunku walcowania; pow. 100×; zgląd trawiony (SEI)

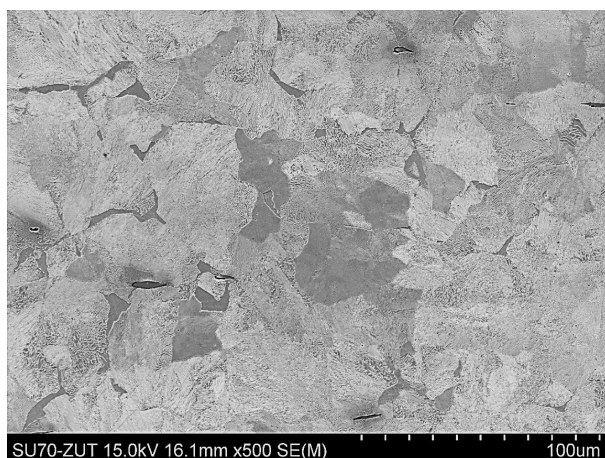
Rys. 13. Mikrostruktura przekroju szyjki szyny R260 prostopadła do kierunku walcowania; pow. 500×; zgląd trawiony (SEI)

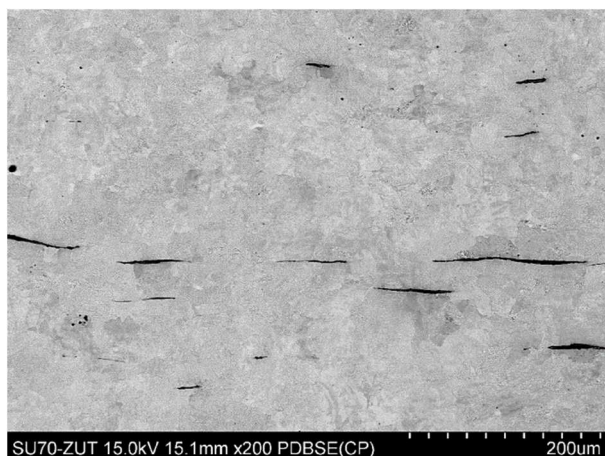
Rys. 14. Mikrostruktura przekroju szyjki szyny R260 równoległa do kierunku walcowania; pow. 200×; zgląd trawiony (BEI)

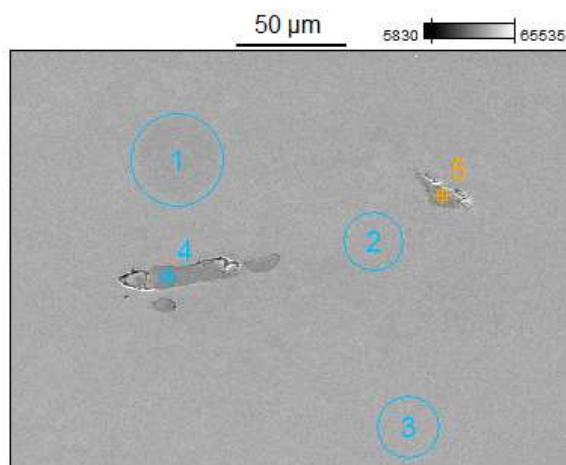
Na rysunkach 16 i 17 przedstawiono widma EDS zebrane z obszaru przekroju równoległego do kierunku walcowania na zglądzie metalograficznym dla szyny R260 (rys. 15). Wykonana analiza EDS jednoznacznie potwierdza siarczkowy charakter wydzieleń. Nie stwierdzono podwyższonej ilości tlenu ani w wydzieleniach, ani w osnowie.

Rys. 15. Powierzchnia przekroju równoległego do kierunku walcowania na zglądzie metalograficznym szyny R260 (SEI) z punktami pomiaru EDS

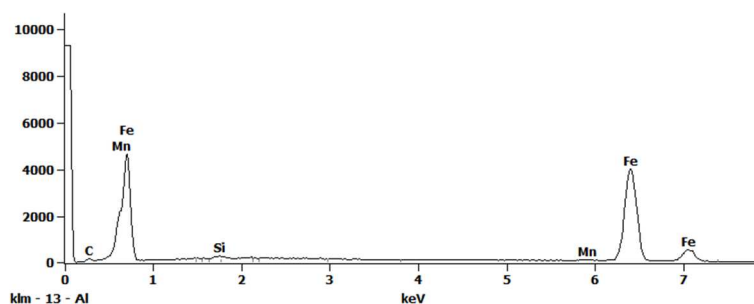
Rys. 16. Widmo EDS zebrane w punkcie 1

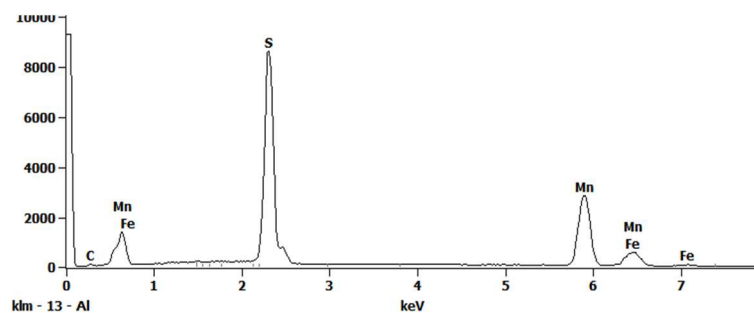
Rys. 17. Widmo EDS zebrane w punkcie 5

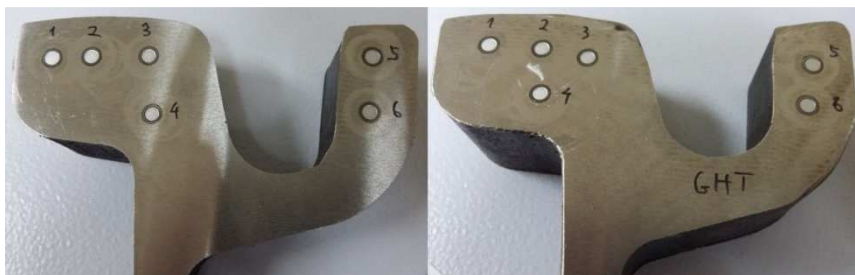
Badania składu chemicznego wykonano metodą optycznej spektrometrii emisyjnej z wyładowaniem jarzeniowym GDOES (Glow Discharge Optical Emission Spectrometry) na urządzeniu GD Profiler 2 firmy Horiba Jobin Yvon. Pomiary zostały wykonane w ZUT Wykonano badania w 6 obszarach wg rys. 18 na przekroju poprzecznym szyny. Wyniki pomiarów składu chemicznego przedstawiono w tablicy 4.

Rys. 18. Przekrój poprzeczny przez główki szyny tramwajowych z miejscami analiz GDOES
