# NIEKOMPLETNA INWENTARYZACJA STAŁOWYCH DŹWIGARÓW KRATOWYCH PRZYCZYNĄ PROBLEMÓW MONTAŻOWYCH I KONSTRUKCYJNYCH

**Streszczenie:** Celem pracy jest przedstawienie problemów montażowych i konstrukcyjnych podczas realizacji hali magazynowej na maszyny rolnicze. Na konstrukcję dachu hali wykorzystano sześć stalowych dźwigarów kratowych z istniejącego dawnego obiektu handlowego. Zmierzono rozpiętość tylko jednego dźwigara zakładając, że pozostałe wykorzystane do budowy rozpatrywanej hali mają takie same wymiary. Niekompletna inwentaryzacja okazała się przyczyną powstałych odchyłek i problemów na etapie budowy hali. Sposób wznoszenia obiektu zaproponowany przez wykonawcę oraz wcześniejsze błędy inwentaryzacyjne stalowych dźwigarów doprowadziły do zmiany technologii wykonania hali ze szkieletowej na tradycyjną. W pracy przedstawiono błędy inwentaryzacji istniejących elementów konstrukcyjnych dachu wykorzystanych do budowy hali. Zaprezentowano zamodelowane trzy różne schematy obliczeniowe realizowanej hali. Dla wybranych dwóch słupów hali wszystkich trzech modeli przeprowadzono porównawczą analizę statyczno-wytrzymałościową. Wyniki maksymalnych wartości sił osiowych oraz momentów zginającyc

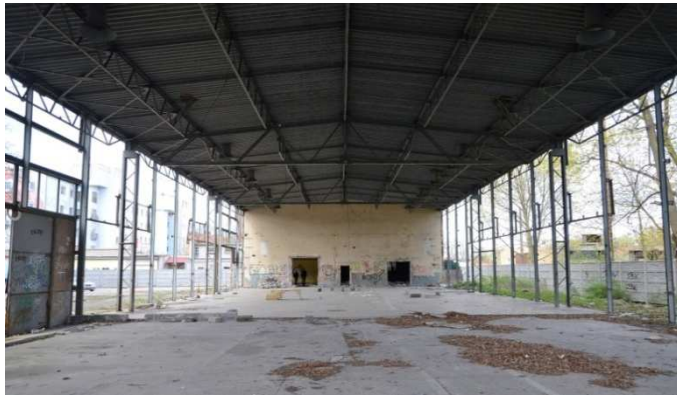
Na rysunku 7 zaprezentowano widok elementów konstrukcyjnych istniejącego obiektu handlowego, które wykorzystano przy budowie rozpatrywanej hali. Wszystkie elementy konstrukcyjne dachu (tj. dźwigary, płatwie, tężniki) starannie wypiąskowano, uzupełniono brakujące

Rys. 7. Widok elementów konstrukcyjnych obiektu handlowego, którego dźwigary wykorzystano do budowy hali na maszyny rolnicze

spoiny w połączeniach, wzmocniono wybrane krzyżulce w dźwigarach głównych przez dodanie dodatkowych kątowników. Całość konstrukcji dachu pomalowano dwukrotnie farbą proszkową.

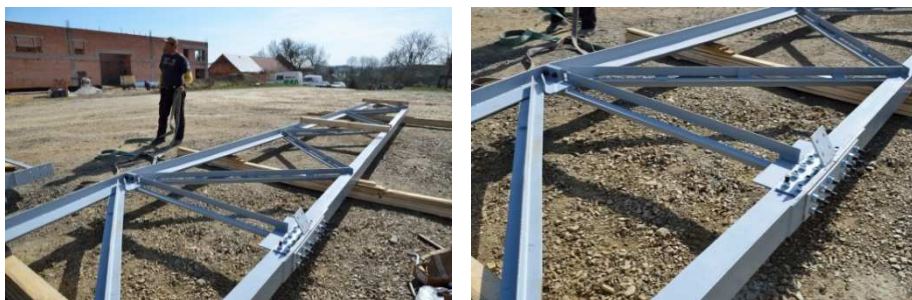
W ramach inwentaryzacji istniejących dźwigarów kratowych wykorzystanych do budowy hali na maszyny rolnicze wykonano pomiar rozpiętości tylko jednego wybranego dźwigara. Na rysunku 9 przedstawiono widok istniejącego scalonego dźwigara wykorzystanego do budowy przedmiotowej hali.

Rys. 9. Widok istniejącego dźwigara wykorzystanego do budowy hali

Dla pozostałych istniejących pięciu dźwigarów założono identyczną rozpiętość. Na etapie budowy, podczas montażu okazało się, że rozpiętości pozostałych dźwigarów różnią się wymiarami od siebie o ok. 16 mm.

Biorąc pod uwagę założony schemat montażu dźwigarów kratowych na markach stalowych uprzednio zabetonowanych w słupach żelbetowych, niemożliwe okazało się spasowanie szpilek marek stalowych z otworami w dźwigarach. Otwory te miały średnicę większą o 5 mm od średnicy szpilki. Wprowadzenie dodatkowych niewielkich mimośródów konstrukcyjnych na wykonywane słupy oraz sposób wykonywania poszczególnych prac zaproponowany przez generalnego wykonawcę spowodowały podjęcie decyzji o zmianie technologii wykonania konstrukcji obiektu ze szkieletowej na tradycyjną. W pierwotnie przyjętym szkieletowym układzie konstrukcyjnym hali, elementami konstrukcyjnymi miały być monolityczne słupy żelbetowe oraz dochodzące do nich podciąg. Ściany natomiast miały pełnić jedynie funkcję wypełnienia, nie stanowiąc elementu nośnego, co przedstawiono na rysunku 8. Z uwagi na technologię wykonania omawianej hali, postanowiono w modelu obliczeniowym uwzględnić sztywność ścian zewnętrznych wypełniających obiekt. Zmiana ta wpłynęła bardzo korzystnie na rozkład sił wewnętrznych w żelbetowych słupach oraz na dodatkowe mimośrody konstrukcyjne wynikające z niedokładnego osiowego oparcia dźwigarów kratowych na słupach żelbetowych. Na rysunku 10 przedstawiono przestrzenny model obliczeniowy hali, uwzględniający sztywności ścian.

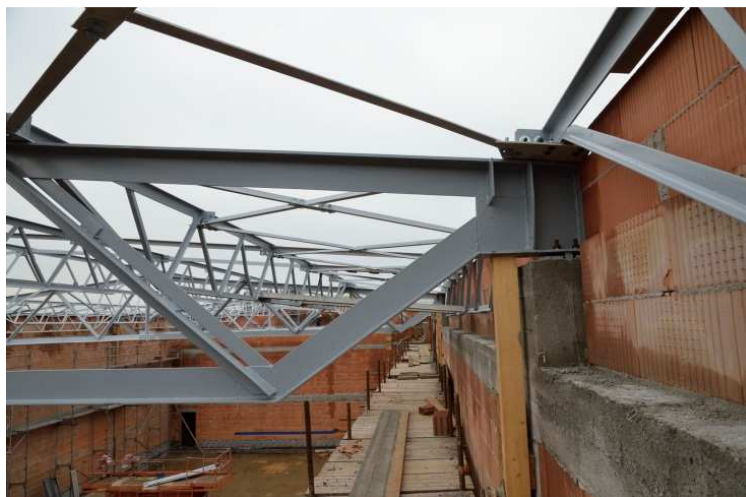
Rys. 12. Osadzenie marek wraz z dźwigarem kratowym na tymczasowym drewnianym elemencie podpierającym

- wykonanie ostatniej części monolitycznego słupa żelbetowego do poziomu 7,89 cm. W tym etapie betonowania osadzono marki razem z głównymi dźwigarami kratowymi konstrukcji dachu na tymczasowych drewnianych elementach podpierających, z uwagi na wcześniejsze odchyłki poszczególnych rozpiętości w dźwigarach, co przedstawiono na rysunku 12,
