# DIAGNOSTYKA KONSTRUKCJI BARAKÓW WIĘZIARSKICH W BYŁYM OBOZIE ZAGŁADY AUSCHWITZ II-BIRKENAU

**Streszczenie:** W artykule przedstawiono metody oraz wyniki badań konstrukcji baraków więziarskich w byłym obozie zagłady Auschwitz II-Birkenau. Badaniom poddano konstrukcje 8 wytypowanych obiektów. Ze względu na historyczny charakter budynków zastosowano nieniszczące oraz małoniszczące metody badawcze takie jak: skanowanie laserowe 3D, badania na próbkach rdzeniowych małych średnic, badania chemiczne, obserwacje mikrostruktury materiałów i inne. Badania prowadzone były na podstawie programu badań uzgodnionego ze służbami konserwatorskimi Państwowego Muzeum Auschwitz-Birkenau w Oświęcimiu. Prezentowane wyniki badań stanowią część szerokiego programu, którego celem jest opracowanie metod konserwacji, zabezpieczenia i wzmocnienia konstrukcji obiektów.

## **DIAGNOSTICS OF STRUCTURES OF PRISONER BARRACKS IN THE FORMER DEATH CAMP AUSCHWITZ II-BIRKENAU**

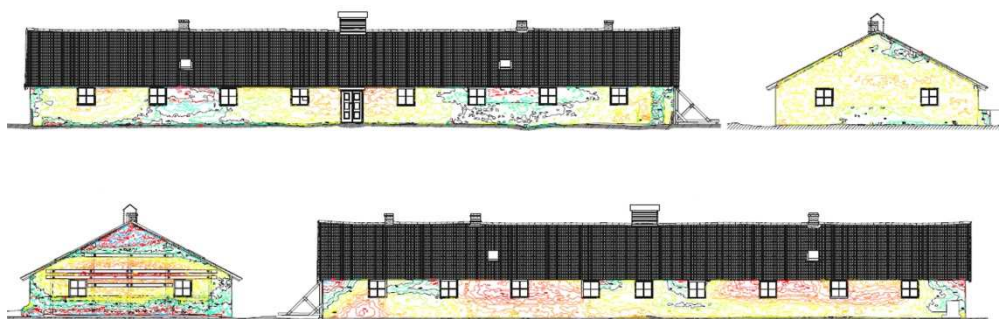
Rys. 4. Mapa warstwicowa deformacji zewnętrznych murowanych ścian baraku B-124 (kolorem czerwonym zaznaczono miejsca największych deformacji)

W większości baraków stwierdzono znaczące deformacje zewnętrznych ścian murowych. Wychylenie z pionu ścian szczytowych w poszczególnych barakach wynosiło od ok. 100 mm do ok. 200 mm. Mniejsze deformacje stwierdzono w ścianach podłużnych.

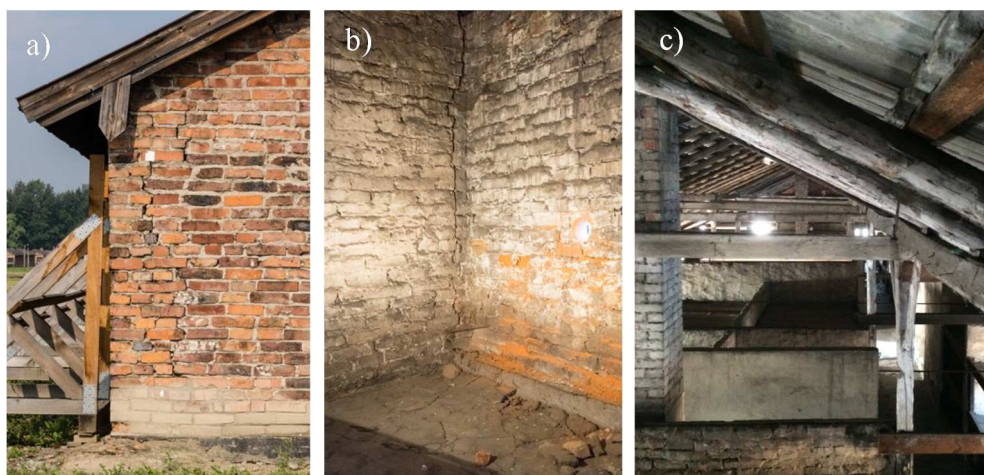
Rys. 5. Uszkodzenia i deformacje konstrukcji baraków więźniarskich, a) typowe uszkodzenia ścian murowych – pęknięcia i zarysowania, b) stan elementów drewnianych więźby dachowej

Inwentaryzacja metodą skanowania laserowego 3D zdecydowanie ułatwiła lokalizację uszkodzeń konstrukcji budynku. Dodatkowo wykonano szczegółową dokumentację fotograficzną uszkodzeń oraz ich pomiary. W konstrukcyjnych ścianach ceglanych stwierdzono obecność pęknięć i zarysowań przebiegających w różnych kierunkach. Szerokość rozwarcia rozspojenia w ścianach ceglanych wynosiła nawet kilkanaście milimetrów. Największe uszkodzenia w postaci zarysowań, rozspojen i pęknięć zinwentaryzowano w rejonie połączeń ścian murowych. Typowe uszkodzenia tego typu przedstawiono na rysunku 5a i 5b.

Pomiary metodą skaningu laserowego pokazały niektóre deformacje w poziomie dachów budynków na przykład deformacje kalenic, okapów. Obserwacje szczegółowe i pomiary od strony wewnętrznej wykazały natomiast znaczne ugięcia krokwi i płatwi dachowych oraz szereg uszkodzeń korozyjnych drewna (rys. 5c). Ugięcia drewnianych elementów zginanych przekraczały niejednokrotnie ponad dwukrotnie wartości  $1/150$  rozpiętości elementów, co stwarzało poczucie zagrożenia bezpieczeństwa. Część konstrukcji więźb dachowych baraków

zostało tymczasowo wzmocnionych elementami drewnianymi w celu umożliwienia bezpiecznego prowadzenia badań.

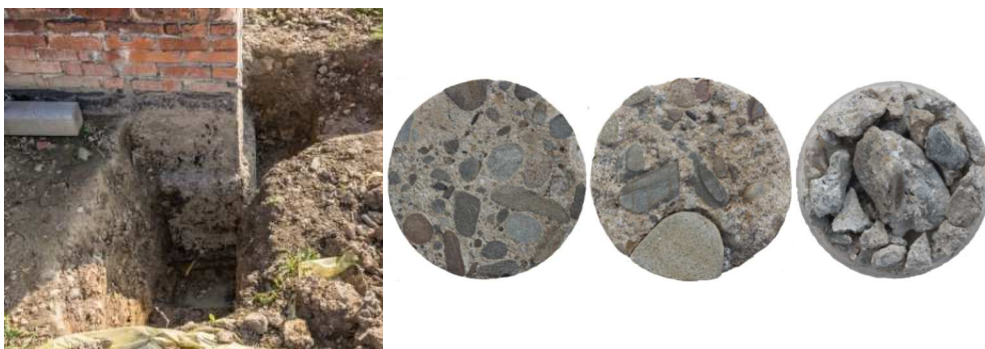
Rys. 6. Odkrywka fundamentu na zewnątrz baraku, obok przykładowe obrazy tekstury betonu pobranego z fundamentów różnych baraków więziarskich

Badania prowadzono na próbkach rdzeniowych o średnicy 75 mm. Próbkę rdzeniową w zależności od możliwości technicznych i wskazań konserwatorskich pobierano zarówno od strony wewnętrznej jak i na zewnętrznej obiektów. Przykładowy obraz materiału pobranego z fundamentów przedstawiono na rys. 6.

Łącznie z fundamentów pobrano do badań 48 próbek rdzeniowych ze względu na stan betonu, w trakcie pobierania próbek część z nich uległa rozsypaniu. Próbkę tę nie nadawały się do badań wytrzymałościowych. Natomiast pozyskany materiał wykorzystano do badań chemicznych.

Przed badaniami wykonana została szczegółowa dokumentacja fotograficzna próbek. Badania betonów pobranych z fundamentów konstrukcji obejmowały: opis makroskopowy, badanie wytrzymałości na ściskanie, określenie gęstości w stanie wilgotności naturalnej, określenie stosunku spoiwa do kruszywa oraz odczynu wyciągu wodnego, określenie zawartości soli siarczanowych, chlorkowych i azotanowych. Szczegółowy opis metod badawczych i uzyskanych wyników przedstawiono w pracach [3, 4]. Badania wykazały, że stan techniczny betonów w fundamentach baraków więźniarskich jest bardzo zróżnicowany. Wytrzymałość na ściskanie betonów wynosiła od 1,9 do 28,5 MPa, natomiast ich gęstość od 1900 do 2300 kg/m<sup>3</sup>.

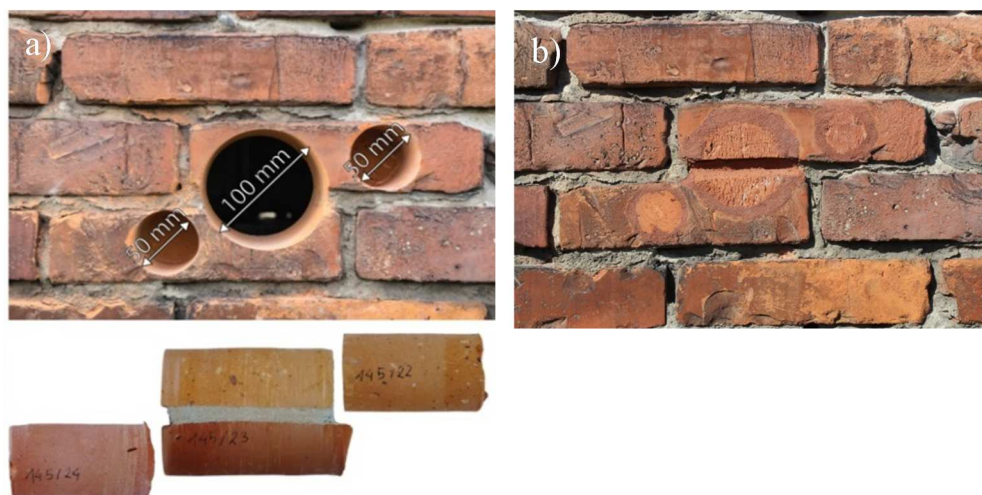
Rys. 8. Układ odwiertów w ścianie murowej baraku więźniarskiego, a) lokalizacja i wymiary odwiertów rdzeniowych, (b) maskowanie otworów powstałych po pobraniu próbek

Układ odwiertów w ścianie murowej w miejscu pobierania próbek przedstawiono na rys. 8a. Odwierty wykonywano „na sucho” z pneumatycznym odprowadzeniem zwiercin. Wszystkie otwory powstałe w ścianach ceglanych baraków na skutek pobierania próbek zostały wypełnione materiałem uzyskanym z cegieł rozbiórkowych pochodzących z obiektów realizowanych w tym samym czasie, co baraki więźniarskie a pozostających poza strefą muzeum (rys. 8b).

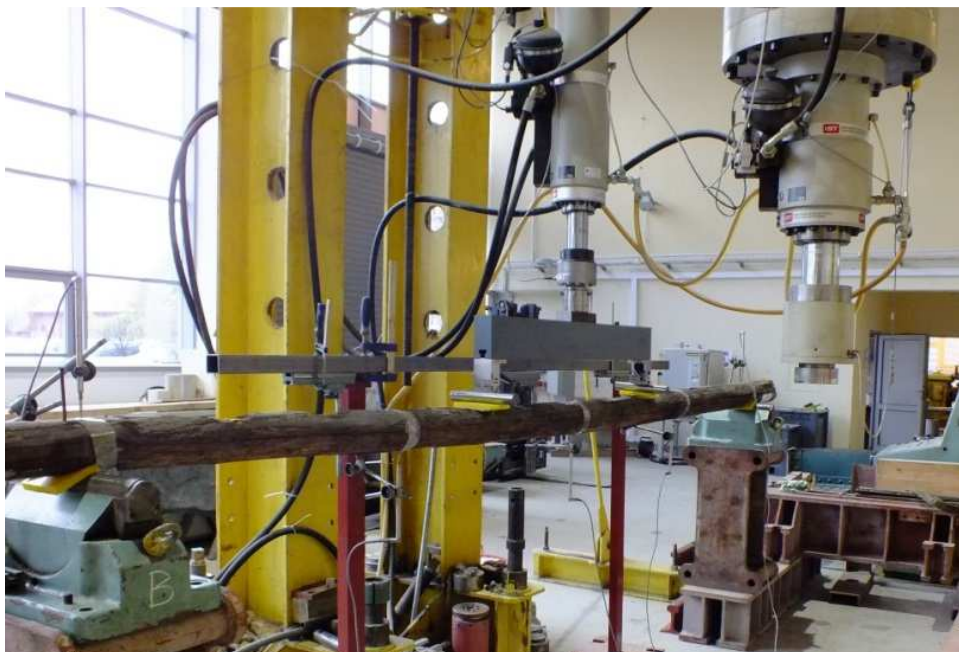
Rys. 11. Stanowisko do badań krokwi zdemontowanych z baraków więźniarskich

Ze względu na brak istotnych informacji umożliwiających ocenę nośności konstrukcyjnych elementów drewnianych, w porozumieniu ze służbami konserwatorskimi Muzeum, ustalono, że zostaną wykonane badania w warunkach laboratoryjnych 8 oryginalnych krokwi z baraków B-123 i B-124. Po zdemontowaniu dachówek pobrano z konstrukcji krokwie które poddano próbie zginania (rys. 11).

Krokwie nie obciążano do zniszczenia, a jedynie do poziomu odpowiadającemu ugięciu równemu 1/150 ich rozpiętości. Wartości sił uzyskane w badaniach krokwi wynosiły 2,7–6,1 kN. Wartości te są stosunkowo niewielkie i świadczą o małej sztywności krokwi. Niewielka sztywność krokwi skutkuje w rzeczywistej konstrukcji dachowej poddanej działaniu znacznych obciążeń (ciężar dachówki, obciążenie śniegiem i wiatrem) obserwowanymi znacznymi ugięciami, wielokrotnie przekraczającymi wartość 1/150 ( $l$  – rozpiętość krokwi pomiędzy punktami podparcia). Krokwie po badaniach zostaną wbudowane w konstrukcje dachowe baraków w miejscach pierwotnej lokalizacji.
