# Zagrożenia obiektów sakralnych

ANDRZEJ BIAŁKIEWICZ  
Politechnika Krakowska

**Streszczenie:** W pracy podjęto tematykę związaną z katastrofami budynków sakralnych oraz ze współczesnymi zagrożeniami wynikającymi ze zmiany ich funkcji. Katastrofy przedstawiono na przykładzie gotyckiej Katedry w Beauvais, gdzie bardzo śmiałe rozwiązania konstrukcyjne doprowadzały w trakcie realizacji do kolejnych awarii oraz kościoła Hagia Sophia w Konstantynopolu, gdzie nieuwzględnione w czasie budowy czynniki mające wpływ na statykę budowli po jej ukończeniu powodowały kolejne katastrofy. Współczesne zagrożenia obiektów sakralnych wynikające z ich transformacji funkcjonalnej zostały przedstawione na przykładach z Europy zachodniej oraz przykładzie z Polski. Warto zaznaczyć, że zachowanie dziedzictwa nawet za cenę wykorzystania do innych celów niż te dla których obiekty powstały wydaje się o wiele bardziej korzystne niż ich dewastacja prowadząca do bezpowrotnej utraty. Jednocześnie wskazano, że nowa funkcja jaką po transformacji otrzymuje obiekt sakralny jest istotna i nie powinna ona w sposób drastyczny kolidować z wartościami niematerialnymi tego obiektu.

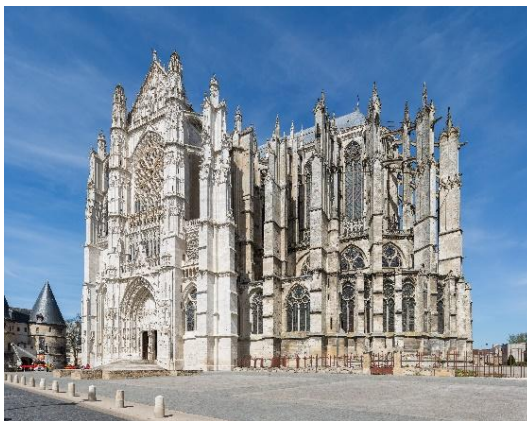
Rys. 1. Katedra w Bouvais. [https://pl.wikipedia.org/wiki/Katedra\\_%C5%9Bw.\\_Piotra\\_w\\_Beuvais#/media/Plik:Beauvais\\_Cathedral\\_Exterior\\_1,\\_Picardy,\\_France\\_-\\_Diliff.jpg](https://pl.wikipedia.org/wiki/Katedra_%C5%9Bw._Piotra_w_Beuvais#/media/Plik:Beauvais_Cathedral_Exterior_1,_Picardy,_France_-_Diliff.jpg) (dostęp, 19.04.2022).

Katedra w założeniu miała stanowić symbol szczytowego rozwoju architektury gotyckiej. Niezwykle ambitne założenia gotyckich konstruktorów nie spełniły się. Drgania wywołane przez wiatr, niestabilność gruntu oraz bardzo śmiałe rozwiązania konstrukcyjne doprowadzały do kolejnych katastrof budowlanych.

Na stabilność układu konstrukcyjnego katedry zasadniczy wpływ wywarły łuki przyporowe, których przekroje były bardzo małe. Wynikało to zapewne z faktu, że zamierzeniem budowniczych było maksymalne podkreślenie wertykalnego charakteru obiektu, a jednocześnie zapewnienie dużej ilości światła w jego wnętrzu. Aby poprawić stabilność łuków przyporowych pomiędzy nimi wprowadzono żelazne poprzeczne pręty. Dotychczas nieznaną datę ich montażu. W latach 60. XX wieku zostały one usunięte. Wkrótce okazało się, że budowla nadal była niestabilna i pojawiły się pęknięcia oraz szczeliny pomiędzy transeptem a prezbiterium. Ponownie zastosowano stalowe pręty stabilizujące obiekt. W latach 90.

Obecnie katedra ma długość 72,5, wysokość 67,2 m, a wysokość sklepienia w transepcie wynosi 58,6 m, a więc jest nadal najwyższym sklepieniem gotyckim na świecie.

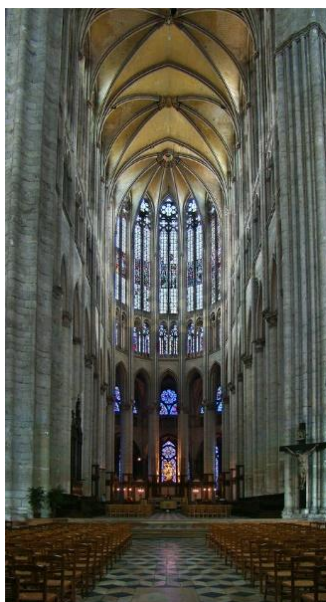
Rys. 2. Katedra w Bouvais. Wnętrze. [https://pl.wikipedia.org/wiki/Katedra\\_%C5%9Bw.\\_Piotra\\_w\\_Beuvais#/media/Plik:Picardie\\_Beuvais2\\_tango7174.jpg](https://pl.wikipedia.org/wiki/Katedra_%C5%9Bw._Piotra_w_Beuvais#/media/Plik:Picardie_Beuvais2_tango7174.jpg) (dostęp, 19.04.2022)

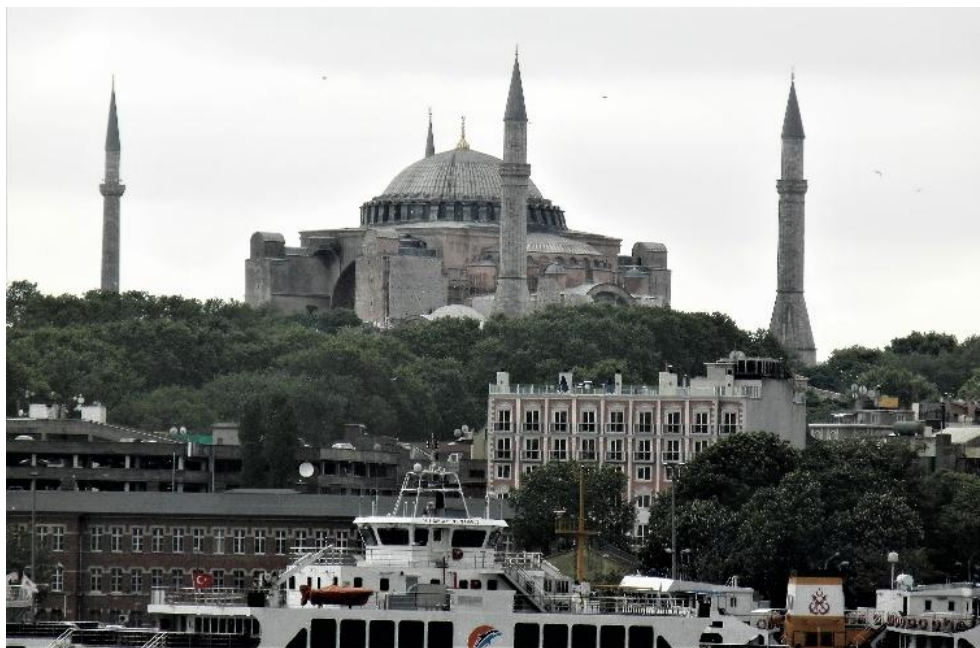
Kościół zbudowany na planie o wymiarach 71'77 m, ma cechy podłużnej bazyliki i budowli centralnej. Centralną część nawy głównej nakryto kopułą o średnicy 31,2 m na osi krótszej oraz 32,8 m w osi dłuższej. Wysokość od posadzki do górnej części kopuły wynosi 55,6 m. Obciążenia z kopuły na filary przenoszone są częściowo przy pomocy pendentyw. Jest to konstrukcja typowa dla architektury bizantyjskiej. Cały układ konstrukcyjny, w którym podstawą są filary oraz łączące je łuki wydaje się zadziwiająco lekki. Kamienie w filarach połączone są ołowiem. Konstrukcja kościoła wykonana została na granicy bezpieczeństwa i już w trakcie budowy zaistniała konieczność wzmocnienia filarów podtrzymujących kopułę.

Rys. 3. Hagia Sophia, Istambuł. Fot. autor.

Wskutek trzęsienia ziemi w 558 r. kopuła uległa zawaleniu. Została odbudowana w 563 r., ale celem wzmocnienia konstrukcji została podwyższona. Ten zabieg konstrukcyjny spowodował zmniejszenie sił poziomych przekazywanych przez kopułę.

W przypadku budowy kościoła Hagia Sophia w Konstantynopolu nie została uwzględniona możliwość wystąpienia ruchów sejsmicznych, pomimo że w tym rejonie często miały miejsce. Zastosowanie śmiałych, nowatorskich konstrukcji charakterystycznych dla obowiązującego w tym czasie trendu w architekturze połączone z ogromną skalą obiektu. Oba te czynniki przyczyniły się do kolejnych katastrof budowlanych obiektu.

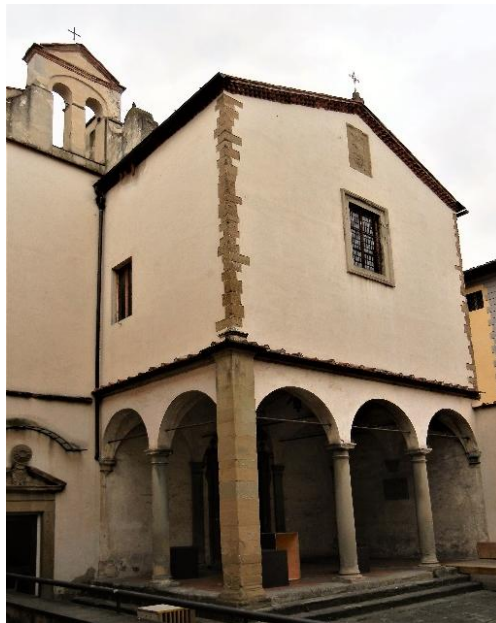
Rys. 5. Dawny klasztor Santa Verdiana, Florencja. Fot. autor.

We Florencji jedna z siedzib Wydziału Architektury została ulokowana w dawnym założeniu klasztornym Santa Verdiana [6, 4 s. 20]. Klasztor ten został założony w 1391 roku. W 1402 roku rozbudowano go dzięki dofinansowaniu Cosimo de Medici. Kościół został konsekrowany 1751 roku, a w roku 1808 zamknięty ze względu na ustawodawstwo wprowadzone przez Napoleona. Umieszczono tam więzienie dla kobiet. Taka funkcja była w klasztorze aż do roku 1974. W 1986 roku odbył się międzynarodowy konkurs, w wyniku którego klasztor został przekazany przez władze miasta Uniwersytetowi. Prace prowadzone były pod kierunkiem architekta Roberto Maestro, we współpracy z Wydziałem Architektury. Częściowo przywrócono dawny układ przestrzenny obiektu, na przykład arkadowe dziedzińce.

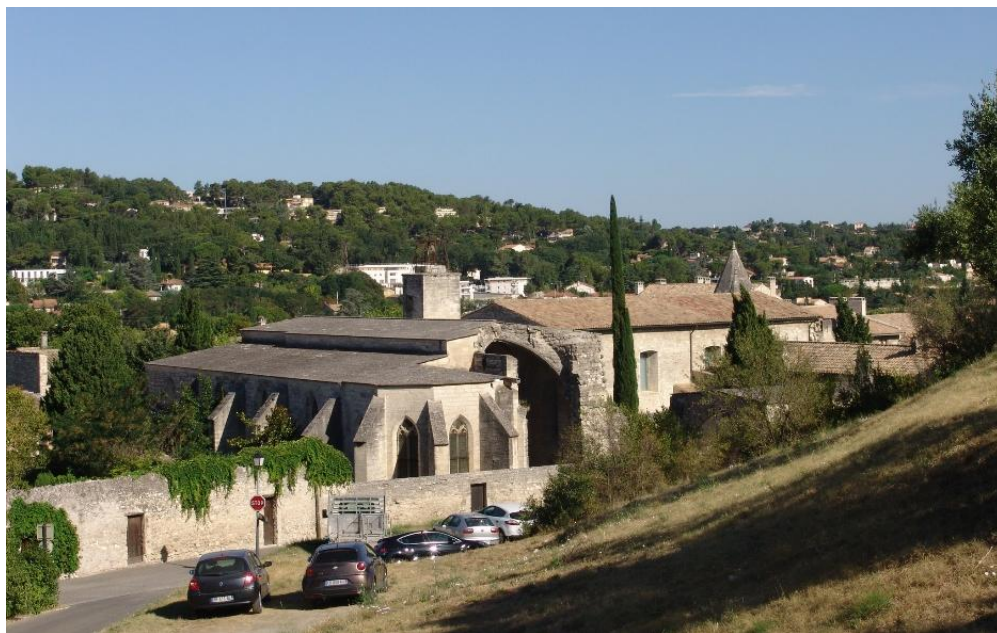
Rys. 6. Dawny klasztor La Chartreuse, Villeneuve-les-Avignon. Fot. autor.

Interesujące jest założenie klasztorne La Chartreuse, w Villeneuve-les-Avignon we Francji [4 s. 60–64]. Jego historia sięga XI wieku [7], kiedy to św. Brunon wraz z 6 towarzyszami podjął decyzję, że będą prowadzić życie kontemplacyjne. W 1353, roku papież Innocenty VI przekazał zgromadzeniu kompleks budynków. W roku 1649 La Chartreuse stał się najbogatszym klasztorem we Francji. W roku 1791 wspólnota kartuzów została rozwiązana. Klasztorne budynki i grunty stały się własnością narodową i zostały wystawione na sprzedaż. Od 1834 roku, dzięki staraniom Prospera Mérimée, francuskiego dramaturga, historyka, archeologa i pisarza, kompleks został przeznaczony na mauzoleum. Zachował się dokument z 1909 roku, napisany przez architekta Jules Formigé, w którym wzywał do wykupienia budynków klasztornych, należących do trzystu prywatnych właścicieli. Rozpoczęty wówczas proces przywracania świetności temu kompleksowi jest kontynuowany do dzisiaj [8]. Od 1973 roku znajduje się tam francuskie narodowe centrum literatury dramatycznej CNES (Centre National des Ecritures du Spectacle).

Przywrócony został dawny układ przestrzenny wewnętrznej części klasztoru dla ojców oraz części zewnętrznej przeznaczonej dla braci. Odrestaurowano zachowane freski, historyczne detale kamienne oraz historyczny fragment dawnego klasztoru. Całość obiektu została przystosowana do wielu funkcji, jednak wszystkie związane są z kulturą. Jest tam muzeum dokumentujące zarówno początki zakonu, jak i jego późniejsze funkcjonowanie. Ulokowano tam również kompleks sal teatralnych oraz widowiskowych. Chartreuse jest obecnie centrum

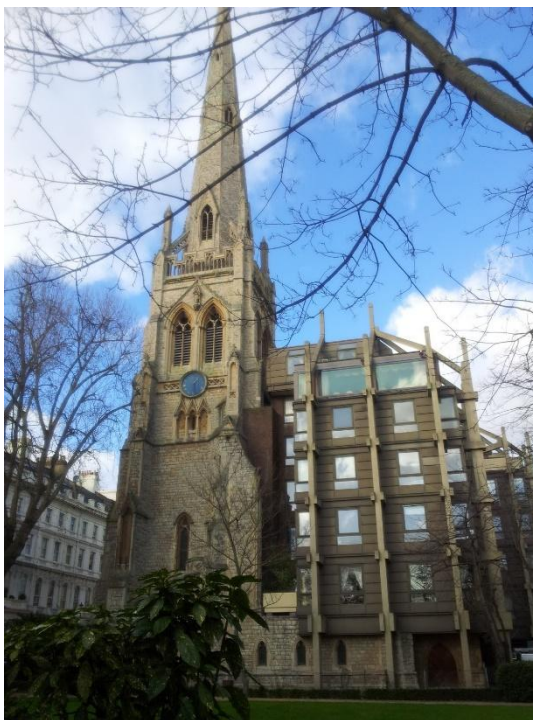
Rys. 7. Spire House, Londyn. Fot. autor.

Jedną z kompleksowych adaptacji dawnego kościoła, z którego pozostała jedynie wieża jest apartamentowiec Spire House [10] [4 s. 84]. Znajduje się on w bezpośrednim sąsiedztwie parku Kensington. Powstał w wyniku adaptacji dawnego kościoła Christ Church przy Lancaster Gate. Neogotycka budowla zbudowana w latach 1854–1855 została zamknięta w 1977 roku. W tym czasie kościół był w stanie grożącym zawaleniem. W 1978 roku korpus kościoła został rozebrany, natomiast wieżę wraz z iglicą ukończoną w 1863 roku, wpisano do rejestru zabytków architektury. W 1983 roku powstał Spire House. Jest to sześciopiętrowy budynek z luksusowymi apartamentami i podziemnym garażem. Wystrojem elewacji przypomina pierwotną strukturę przypór, jednak prezentuje całkowicie nową formę. Przylega on do zachowanej oryginalnej wieży kościoła, a poprzez przetransponowane gotyckie sterczyzny i przypory ma przypominać wiktoriański neogotyck.

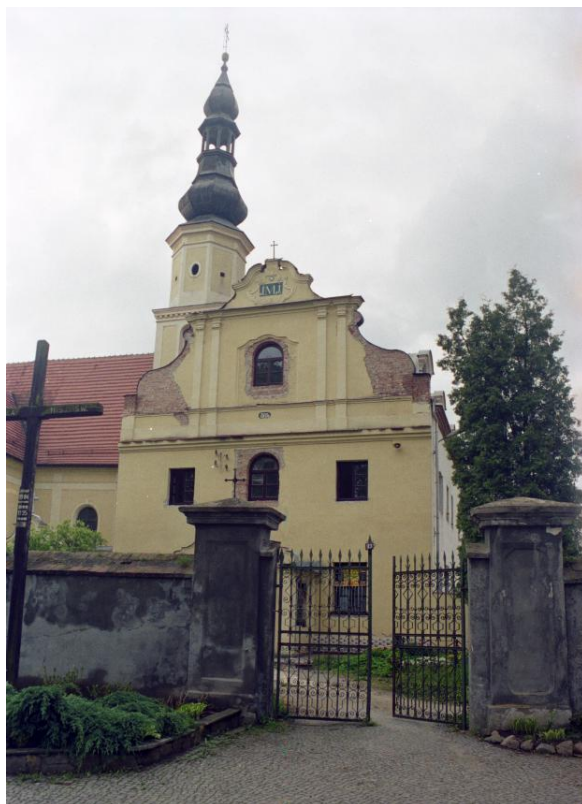
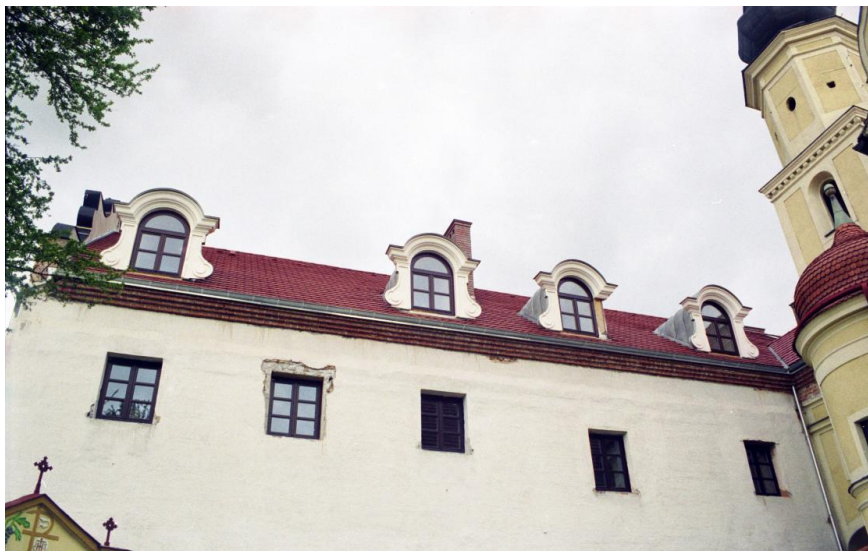
Rys. 8. Klasztor zakonu paulinów, Mochów. W trakcie remontu. Fot. autor.

Rys. 9. Klasztor zakonu paulinów, Mochów. W trakcie remontu. Fot. autor.

Od początku XIX wieku, przez prawie 200 lat we wnętrzach klasztoru mieściły się różne funkcje, początkowo świeckie, a w latach późniejszych był tam żeński zakon. Wszystkie zmiany funkcjonalne wymagały adaptacji. W 1972 roku parafia w Mochowie została przekazana zakonowi paulinów. Wkrótce przystąpiono do prac remontowych oraz konserwatorskich w kościele. W 2000 roku, kiedy paulini stali się właścicielami budynku klasztornego przystąpili do prac konserwatorskich.

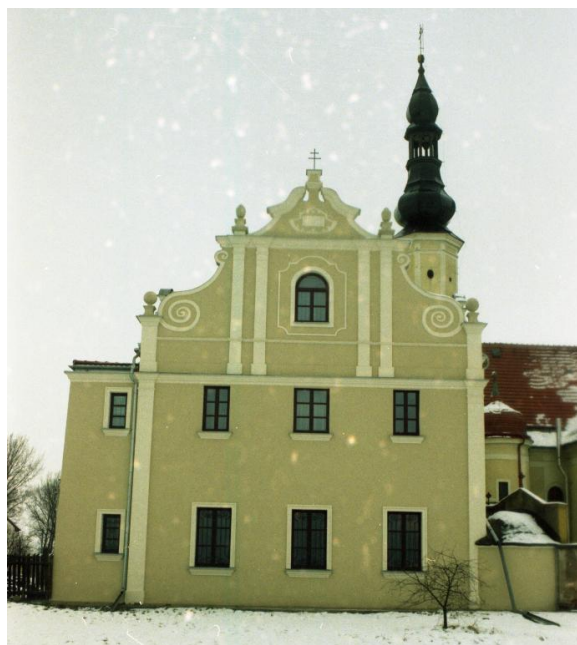
Rys. 10. Klasztor zakonu paulinów, Mochów. Po remoncie. Fot. autor.

Obecnie można stwierdzić, że zarówno klasztor, jak i kościół powróciły do swej pierwotnej sakralnej funkcji i są we władaniu i użytkowaniu zgromadzenia dla którego zostały wybudowane.
