Przypadki uszkodzeń w halach wysokiego składowania z uwzględnieniem zamocowania do posadzki

MARTA KADELA*, LESZEK CHOMACKI, DANIEL DUDEK, KAZIMIERZ KONIECZNY
Instytut Techniki Budowlanej

The case of the destructions in high storage halls including fixing to the floor

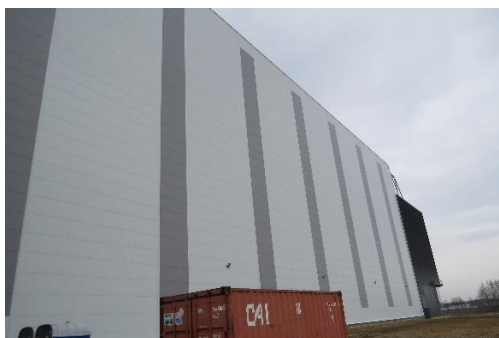
Przedmiotowe obiekty zostały wykonane jako hale jednonawowe o rzucie poziomym w kształcie prostokąta. Są to budynki parterowe, niepodpiwniczone o konstrukcji słupowo-ryglowej (rys. 1).

Rys. 1. Widok na jedną z hal magazynowych.

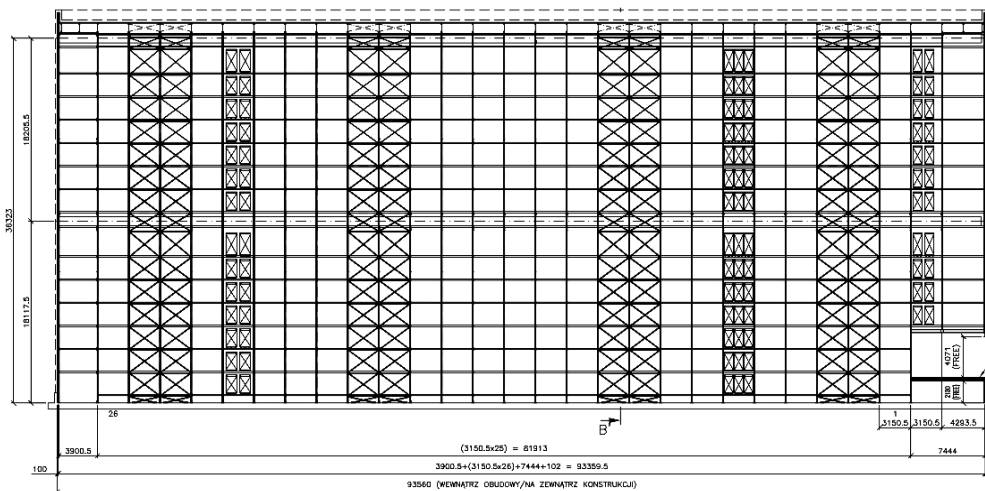
W przypadku pierwszej hali w kierunku poprzecznym hali magazynowej ustawiono 16 ciągów regałów stałych ramowych (rys. 2). Słupy są rozstawione w układzie 3,15' 0,87 m (rys. 2), każdy słup składa się z trzech kształtowników zimnogiętych typu Ω i długości ok. 12 m, przekrój kształtowników jest zmiennych na długości słupa. Wysokość hali ok. 38,4 m.

Rys. 2. Przekrój podłużny przez konstrukcję hali I.

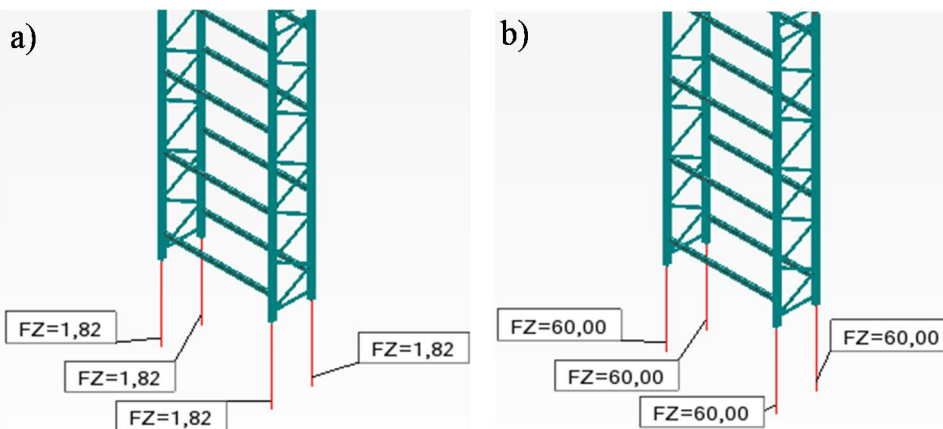
Rys. 7. Pionowe reakcje dla konstrukcji pionowej od obciążeń: a) stałych, b) eksploatacyjnych [kN].

W hipotetycznie analizowanych podpunktach III–V wielkości wychylenia słupów regału nawiązują do pomierzonego nachylenia posadzki hali II, wynoszącego w niektórych obszarach hali w rejonie usytuowania regałów: 7, 14, 22‰, a więc są one możliwe do zaistnienia w rejonach oparcia słupów na posadzce. Przykładowe wyniki obliczeń statycznych regałów, dla idealnie pionowej konstrukcji przedstawiono na rys. 7. Porównawcze zestawienie wyników uzyskanych dla różnych wychyleń konstrukcji zostało zamieszczone w tablicy 1.

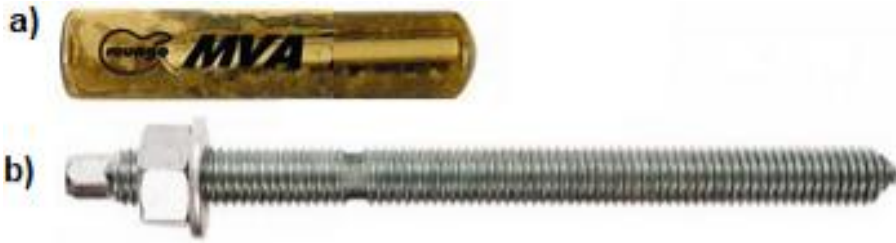
Zaprojektowane zamocowania słupów regałów magazynowych do betonowego podłoża w postaci wklejanych prętów gwintowanych (rys. 8a) za pomocą żywicy epoksydowej (rys. 8b), miały przenosić osiowo siły rozciągające. Nie uwzględniono jednak przenoszenia przez nie złożonych stanów obciążenia, czy stanu uszkodzenia posadzki, czyli m.in. zarysowania podłoża i oddziaływań obciążeń zmiennych.

Dlatego na potrzeby niniejszej pracy przeprowadzono badania nośności na wrywanie z podłoża betonowego (niezarysowanego i zarysowanego), wykorzystując stalowe łączniki wklejane M12, dla których specyfikację przedstawiono w tablicy 2. Na rys. 8 przedstawiono łącznik wklejany M12 wraz z żywicą epoksydową MVA. Parametry montażowe, zawarto w tablicy 3.

Rys. 8. Stalowe łączniki wklejane M12: a) żywica epoksydowa, b) pręt gwintowany.

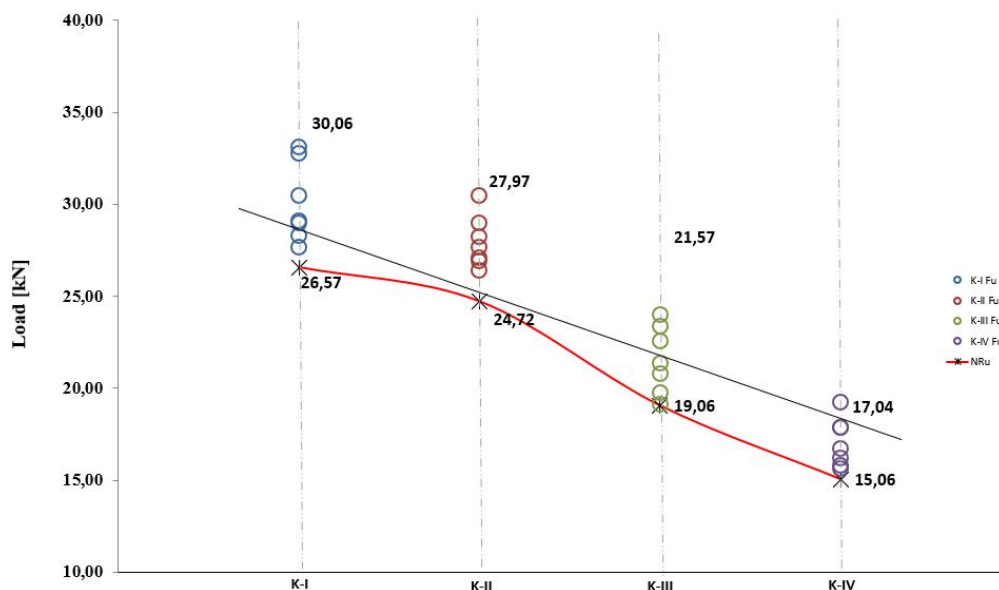
Rys. 10. Nośności na wyrywanie z podłoża betonowego klasy C20/25 łączników wklejanych M12.

Na rys. 10 przedstawione zostały określone nośności na wyrywanie dla czterech kombinacji badawczych (tablica 4) stalowych łączników wklejanych M12 za pomocą żywicy epoksydowej. Spadek nośności dla kombinacji K-II to 7%, względem nośności referencyjnej (K-I). Dalszy spadek nośności o 16% obserwuje się dla kombinacji K-III. Dla kombinacji K-IV, przy dodatkowych dynamicznych obciążeniach w 100 cyklach, spowodowały maksymalny spadek nośności o 39%, względem kombinacji K-I (beton niezarysowany) i 16% spadek dla betonu zarysowanego dla statycznie obciążonych łączników (K-III).

(K-I). Dalszy spadek nośności o 16% obserwuje się dla kombinacji K-III. Dla kombinacji K-IV, przy dodatkowych dynamicznych obciążeniach w 100 cyklach, spadek nośności na wrywanie oszacowano na 39%, względem kombinacji K-I (beton niezarysowany) i 16% spadek dla betonu zarysowanego dla statycznie obciążonych łączników (K-III).
