# Wybrane przypadki typowych wad i uszkodzeń chłodni kominowych po wieloletniej eksploatacji

JACEK HULIMKA\*  
Politechnika Śląska

**Streszczenie:** Żelbetowe chłodnie kominowe są powszechnie stosowane do schładzania wody technologicznej, najczęściej w elektrowniach i elektrociepłowniach. W Polsce znaczna część tych obiektów ma za sobą kilkadziesiąt lat eksploatacji, co, wobec trudnych warunków użytkowania, skutkuje powstaniem szeregu uszkodzeń w obrębie elementów konstrukcyjnych. Znaczna część z nich jest typowa dla konstrukcji żelbetowych, podobnie jak typowe są sposoby ich napraw – niemniej, są pewne uszkodzenia i naprawy charakterystyczne dla tych właśnie obiektów. W opracowaniu zestawiono i zilustrowano fotografiami najbardziej typowe wady i uszkodzenia chłodni kominowych, pokrótce odnosząc się do wybranych technologii ich napraw. Z uwagi na bazowanie w całości na własnych doświadczeniach i wynikach badań około 20 chłodni, w opracowaniu zrezygnowano z cytowania literatury.

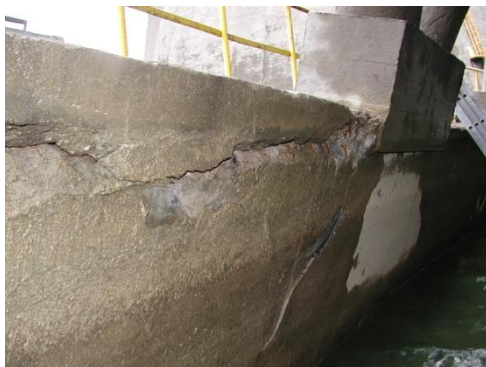
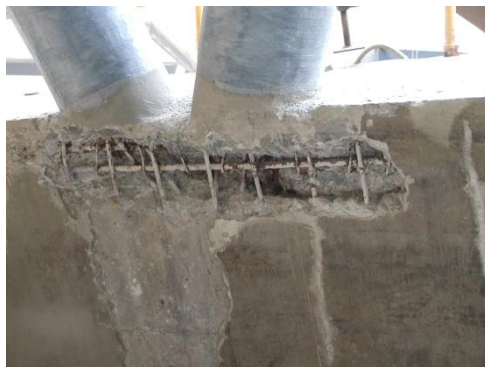
Dno i ściany misy chłodni wykonywane były z betonu monolitycznego zwykle niskiej klasy (dawniej marki), co przekładało się na dość wysoką nasiąkliwość. Nie miało to wielkiego znaczenia w obszarach na stałe zanurzonych w wodzie, jednak w strefie przejściowej i w obszarze okresowych wahań poziomu wody (to jest przy górnej krawędzi ściany misy) prowadziło do powstawania uszkodzeń w wyniku korozji mrozowej. Dość często było to połączone z pierwotnymi wadami w postaci rozsegregowania i niedowibrowania betonu w górnych partiach ściany, spowodowanego koncentracją prętów zbrojeniowych. Największe pustki i rozsortowania występują zwykle w strefach podparcia słupów, gdzie krzyżują się pręty zbrojeniowych poziome (górne zbrojenie ściany misy) i ukośne, wprowadzone w ścianę ze słupów monolitycznych lub prefabrykowanych. Przykłady pokazano na rysunku 2.

Rys. 2. Przykładowe wady i uszkodzenia przy górnej krawędzi misy chłodni.

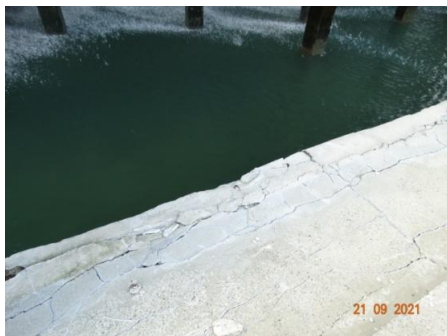
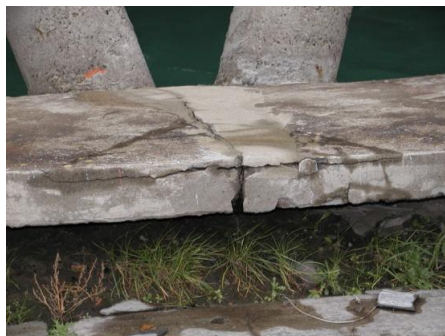
W tacach ociekowych dość często obserwuje się poprzeczne rysy o charakterze skurczowym, spowodowane zbyt dużym rozstawem szczelin dylatacyjnych i stosowaniem betonu

o niewłaściwym składzie (zbyt wysokim w/c). Typowym uszkodzeniem są też wykruszenia betonu w linii połączenia tacy ze ścianą misy – zwłaszcza, gdy próbowano ten styk wypełnić przy użyciu kruchych zapraw (rys. 3). Czasem dochodziło też do podmycia tacy wskutek przelania chłodni lub nieszczelności sąsiadujących z nią instalacji (rys. 4).

Rys. 3. Przykłady uszkodzeń tacy ociekowej.

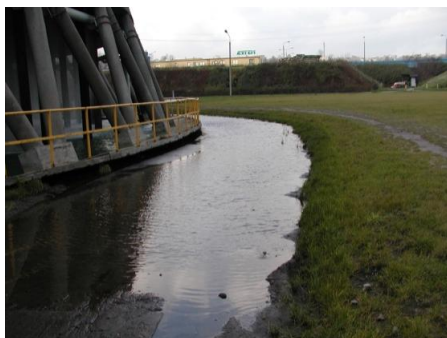
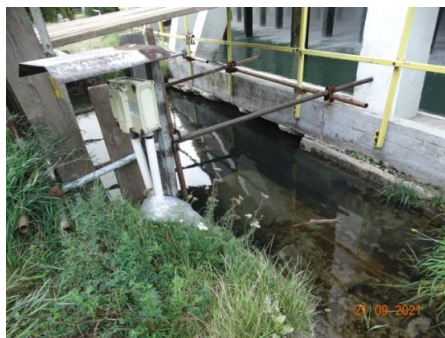
Rys. 4. Przykład przelania chłodni oraz nieszczelności zewnętrznej części rurociągu wody technologicznej.

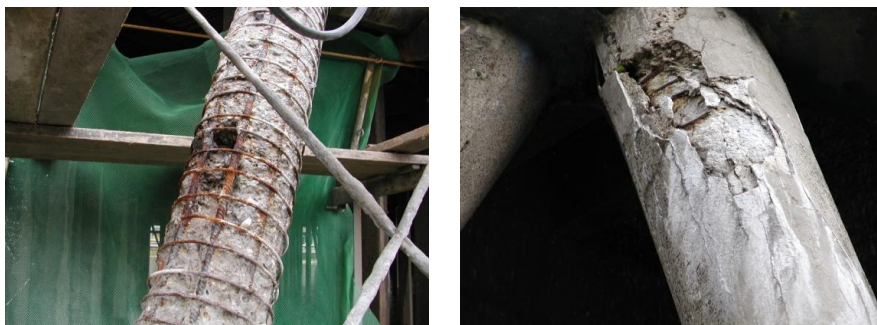
Słupy podpierające powłokę chłodni w większości starszych obiektów wykonywano jako prefabrykowane, w układzie ukośnym. W prefabrykatkach stosowano beton klasy (marki) znacznie wyższej niż w misie chłodni i w samej powłoce, co przekładało się na niską nasiąkliwość i generalnie dobrą jakość. W poszczególnych obiektach bywały jednak odstępstwa od tej reguły, co przykładowo pokazano na rysunku 5. Podstawową wadą, obserwowaną w znacznej liczbie słupów, było wykonanie zbyt cienkiej otuliny prętów zbrojeniowych (czasami nieudolnie naprawianej), skutkujące ich korozją (rys. 6). W nielicznych przypadkach obserwowano niewłaściwe osadzenie słupów lub ich wady geometryczne (rys. 7), a także uszkodzenia w wyniku osadzania w słupach stalowych wsporników (rys. 7). W pojedynczych przypadkach w chłodniach stwierdzono zmiany w pierwotnym układzie słupów, polegające na wycięciu jednej pary słupów ukośnych i zastąpieniu ich elementami pionowymi. Zabiegi takie stosowano w celu umożliwienia wjazdu ciężkiego sprzętu budowlanego do wnętrza chłodni podczas wymiany starego typu ociekaczy i ich konstrukcji wsporczej na nowsze rozwiązania.

Rys. 5. Przykłady wykonania słupów z betonu bardzo złej jakości.

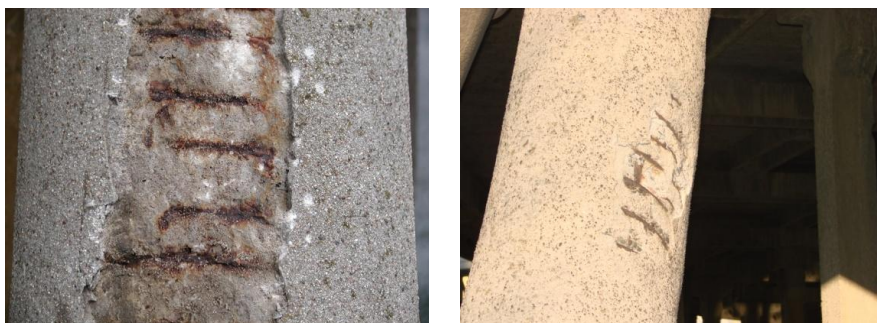
Rys. 6. Przykłady korozji zbrojenia wskutek zbyt cienkiej otuliny (po prawej nieudana naprawa).

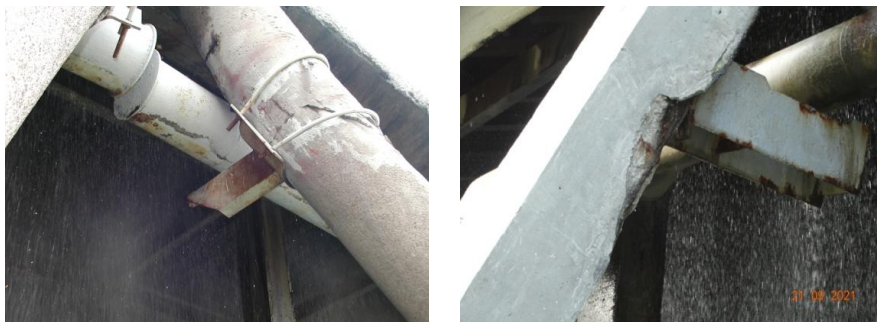
Rys. 7. Przykład nieprostoliniowego słupa (z lewej) i uszkodzenia spowodowanego niewłaściwym osadzeniem wspornika (z prawej).

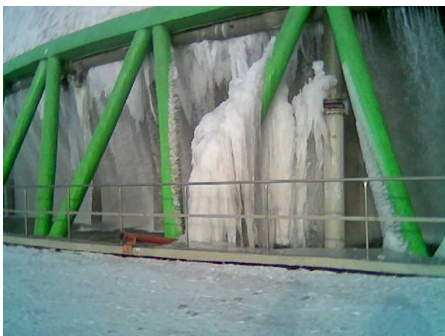
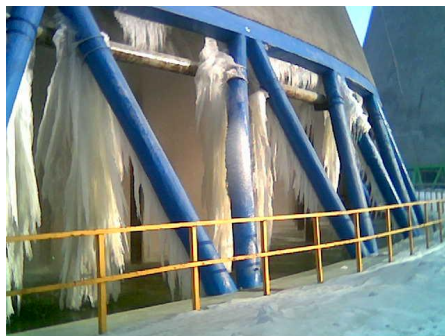
W założeniu eksploatacyjnym słupy nie powinny mieć kontaktu z wodą technologiczną (naturalny ciąg powietrza powinien odchyłać strugi wody do wnętrza obiektu), lecz zakłócenia przepływu powietrza spowodowane podmuchami wiatru i wpływem sąsiadujących obiektów często powodują długotrwałe zalewanie części słupów. Zimą skutkuje to lokalnie silnym ich oblodzeniem (rys. 8).

Rys. 8. Przykłady oblodzenia słupów chłodni.

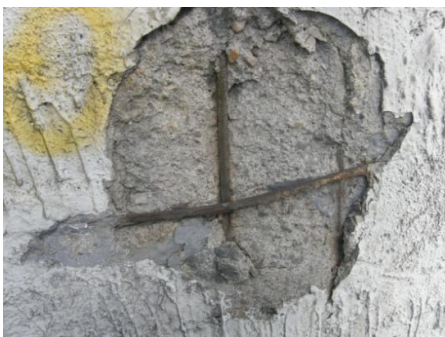
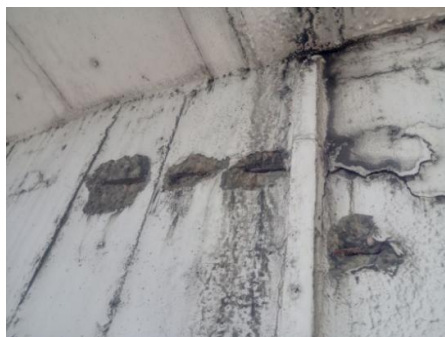
W wielu przypadkach powłoki chłodni wykazują szereg uszkodzeń korozyjnych zbrojenia, skutkujących lokalnymi lub powierzchniowymi odspojeniami i odpadaniem otuliny (rys. 9). Powyższe wynika z szeregu czynników, często występujących jednocześnie. Są to: wykonanie konstrukcji z betonu niskiej klasy (marki), a więc nasiąkliwego i o niskiej trwałości, niestaranne ułożenie zbrojenia, w tym niezachowanie projektowanej otuliny (w starszych obiektach z założenia dość cienkiej, zwłaszcza w wyższych fragmentach powłoki mającej grubość zaledwie 120 mm) oraz wady wykonawcze samego betonu (rozsortowanie i niewłaściwe zagęszczenie mieszanki). Powyższe często widoczne jest w postaci wyraźnych wycieków wody (rys. 10). W skrajnych przypadkach beton był tak słabej jakości, że wymagał wymiany całych pól – co zwykle ujawniało się po krótkim okresie eksploatacji. Większość opisanych wad ujawniała się

Rys. 9. Przykłady powierzchniowych i wgłębnych uszkodzeń korozyjnych na zewnętrznej powierzchni płaszcza chłodni.

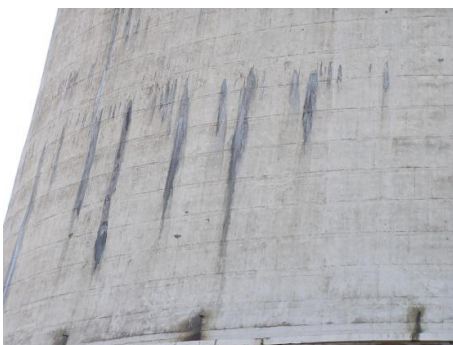
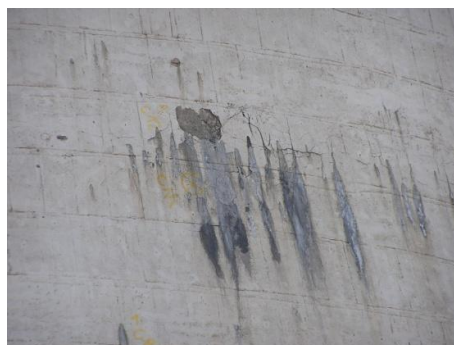
Rys. 10. Przykłady wycieków wody na zewnętrznej powierzchni płaszcza chłodni.

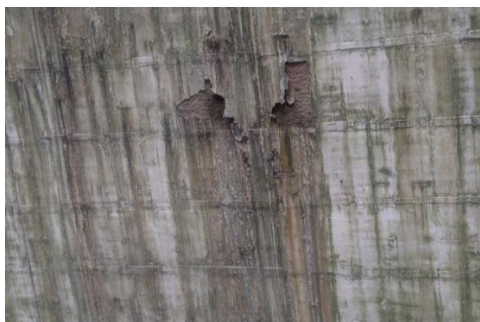
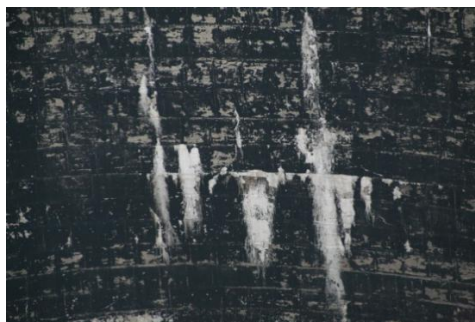
wyraźniej na zewnętrznej powierzchni płaszcza, co przypisać należy znacznej zmienności oddziaływań. Na wewnętrznej powierzchni warunki pracy były znacznie stabilniejsze; tu z kolei pojawiały się odspojenia warstwy ochronnej (jeśli była stosowana), a często widoczne są ślady wypłykiwania węgla wapnia świadczące o wyciekach wody wykraplającej się w betonie (rys. 11).

Rys. 11. Przykłady odspojień powłoki ochronnej oraz wycieków węglanu wapnia na wewnętrznej powierzchni płaszcza chłodni.

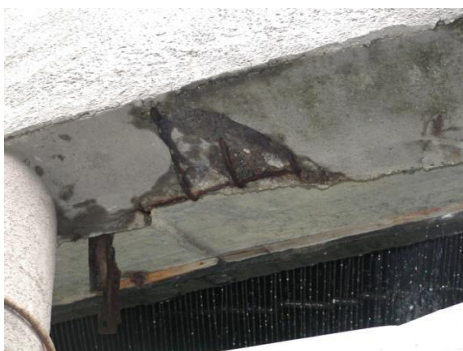
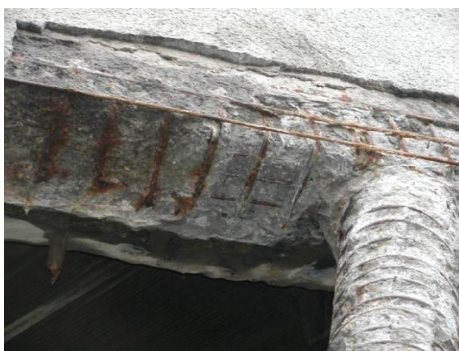
W dolnym paśmie płaszcza często obserwuje się uszkodzenia korozyjne spowodowane zawilgoceniem betonu (rys. 12), a lokalnie wady struktury betonu źle zagęszczonego w miejscach koncentracji zbrojenia płaszcza i prętów wyprowadzonych ze słupów.

Rys. 12. Przykłady uszkodzeń korozyjnych w obrębie dolnej krawędzi płaszcza chłodni (z prawej – po odkuciu otuliny).

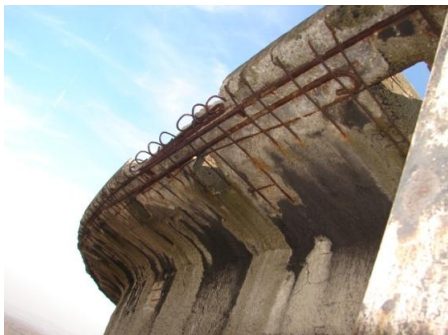
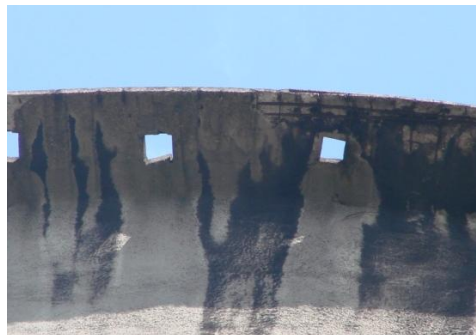
Uszkodzenia w obrębie pierścienia wieńczącego są podobne jak w płaszczu chłodni, jednak są one lokalnie zwiększone wskutek ściekania wody opadowej (stałego zawilgocenia i korozji mrozowej) oraz rozsadzania betonu przez korodujące elementy barier stalowych. Przykłady pokazano na rysunku 13.

Rys. 13. Przykłady uszkodzeń korozyjnych w obrębie górnej galerii.

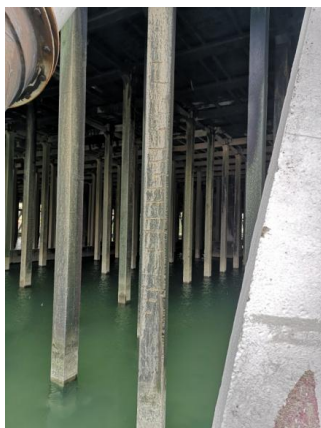
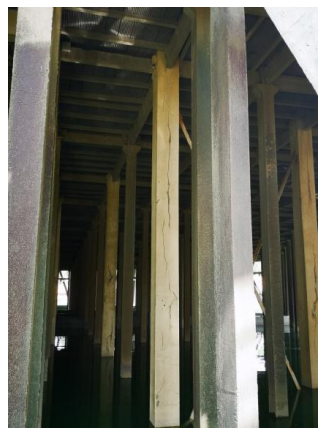
Prefabrykowane konstrukcje wsporcze (słupy i belki) elementów wyposażenia chłodni wykonywano z betonu dość wysokich klas, co przekładało się na niewielkie przekroje tych elementów. W starszych chłodniach (a takie są przedmiotem niniejszego opracowania) stosowano bardzo ciężkie zraszalniki wykonane z płyt eternitowych. Z czasem wymieniano je na lekkie bloki zgrzewane z folii, skutkiem czego istotnie malały obciążenia przekazywane na wewnętrzne belki i słupy prefabrykowane. Stąd, awarie tych elementów są dość rzadkie. Niemniej, podczas przeglądów często zauważyć można przypadki zbyt małej otuliny zbrojenia, skutkujące korozją niewłaściwie otulonych prętów zbrojeniowych oraz spękaniami ich otuliny (rys. 14). W belkach i wspornikach spotyka się również uszkodzenia o charakterze przeciążeniowych (rys. 15) – najczęściej spowodowane nieostrożnym montażem elementów, a więc istniejące od początku użytkowania obiektów.

Rys. 14. Przykłady efektów korozji zbrojenia w wewnętrznych słupach pod zraszalnikiem.

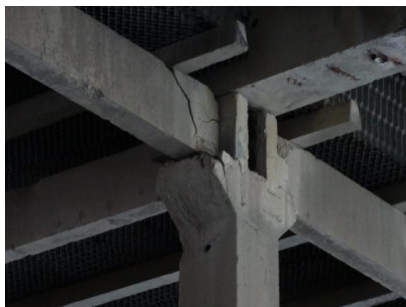
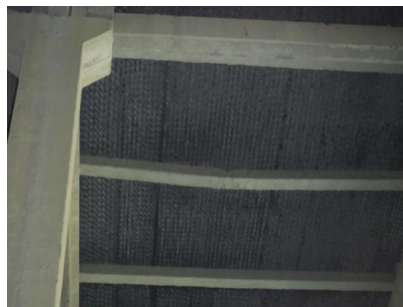
Rys. 15. Przykłady typowych uszkodzeń w belkach pod zraszalnikiem.

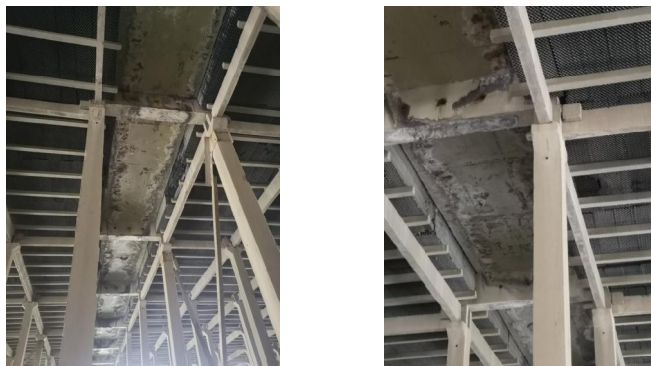
Odrębną grupę stanowią uszkodzenia korrozyjne monolitycznych konstrukcji wsporczych kolektorów wody. Są to typowe uszkodzenia korrozyjne, często wynikające z wykonania tych elementów z betonów dość niskich klas, z niewłaściwie dobranym kruszywem (rys. 16).

Rys. 16. Przykłady uszkodzeń korozyjnych konstrukcji wsporczych kolektorów wody.

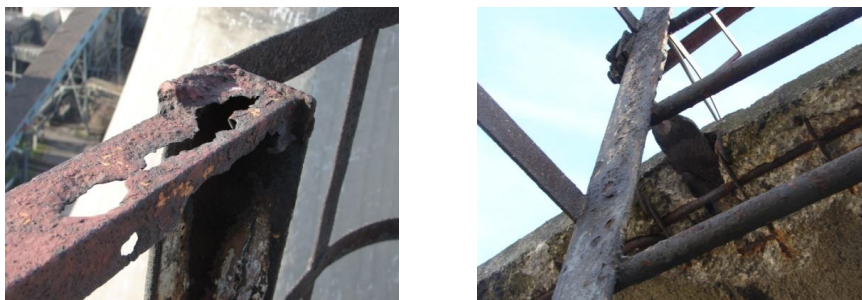
Podstawowe uszkodzenia elementów stalowych (drabin włazowych i barier) sprowadzają się do różnej intensywności korozji – w tym wżerowej, prowadzącej do perforacji elementów, a w skrajnych przypadkach do ich całkowitego zniszczenia. Intensywność tych uszkodzeń zwykle rośnie wraz z wysokością obiektu (najbardziej zniszczone są bariery na obwodzie galerii oraz górne fragmenty drabin włazowych), co wynika z ich ciągłego narażenia na silne zawilgocenie parą

technologiczną oraz na oddziaływanie gazów spalinowych z sąsiadujących kominów (rys. 17). W wielu obiektach stan barier stalowych wokół galerii był tak zły, że zostały one usunięte (rys. 18).

Rys. 17. Przykłady korozji bariery na górnej galerii i górnego fragmentu drabiny włazowej.

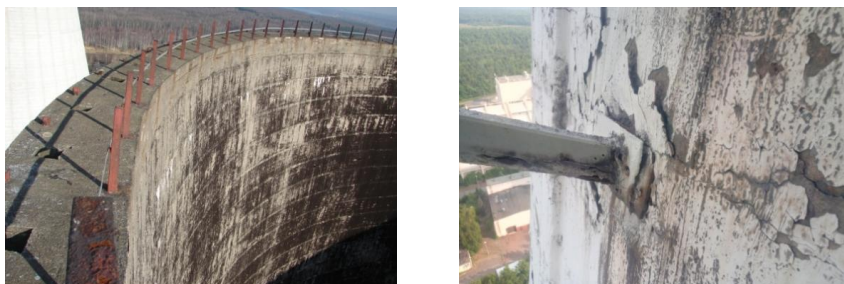
W zakresie pierwotnych wad spotkać można liczne niedokładności geometryczne w połączeniach spawanych oraz, rzadziej, brak śrub mocujących elementy wsporcze drabin do konstrukcji żelbetowej (rys. 18). Również tu liczba wad rośnie wraz z wysokością obiektów – zapewne wskutek słabszej kontroli wykonawczej.

Rys. 18. Przykład usunięcia przerdzewiałej bariery (z lewej) oraz braku śruby mocującej wspornik pod drabiną włazową (z prawej).

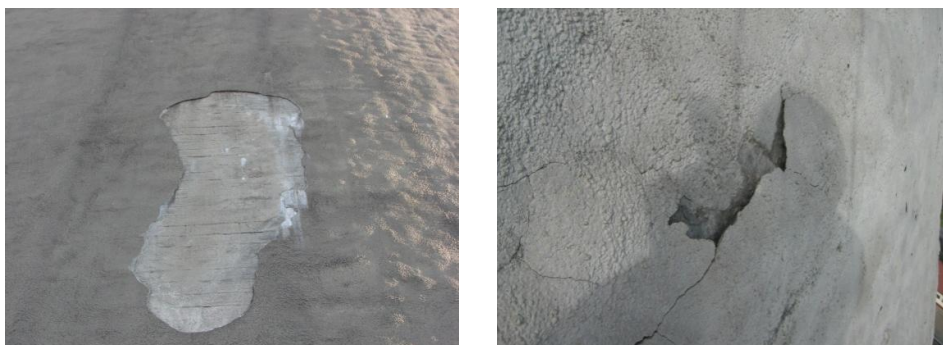
Beton natryskowy jest powszechnie stosowany w przypadku napraw na dużych powierzchniach, wydaje się zatem wręcz stworzony do reprofilacji uszkodzeń płaszcza chłodni. Trzeba jednak pamiętać, że warunkiem skuteczności takich napraw jest właściwe zespolenie warstwy betonu natryskowego z oryginalnym podłożem – w przeciwnym bowiem wypadku nowy beton staje się balastem niewspółpracującym z oryginalną konstrukcją, przy okazji uniemożliwiając jej obserwację i bieżącą ocenę stanu technicznego. Z kontroli tak naprawianych obiektów wynika, że prawidłowo nałożony beton natryskowy bardzo dobrze współpracuje z konstrukcją oryginalnego płaszcza wtedy, gdy jest ułożony w warstwie grubości do 50 mm i zbrojony włóknami niemetalicznymi – jednak bez zbrojenia prętowego. Oczywiście są tu wyjątki, co pokazano przykładowo na rysunku 19, gdzie widoczne są uszkodzenia stosunkowo cienkiej warstwy niezbrojonego torkretu – zapewne spowodowane błędami technologicznymi popełnionymi przy przygotowaniu podłoża lub nakładaniu materiału. W wielu przypadkach, kiedy zastosowane zostało zbrojenie mocowanymi do oryginalnego płaszcza siatkami stalowymi, obserwować można odspojenie "nowej" powłoki od oryginalnej konstrukcji, po czasie skutkujące niemożliwym do skontrolowania przyrostem uszkodzeń, a często też przenikaniem i gromadzeniem się wody w szczelinie pomiędzy "starym" i "nowym" płaszczem (rys. 20). Powyższe najczęściej spowodowane jest technologią wykonania prac, gdzie najpierw są układane i mocowane siatki zbrojeniowe, a później, pasmami pionowymi, układany jest beton natryskowy. Torkretowanie prowadzone jest zwykle z wiszących podestów remontowych, które dociskając do zbrojenia powodują odrywanie wcześniej wykonanego pola nowego betonu. W efekcie naprawa po jakimś czasie przynosi więcej szkód niż pożytku, a w przypadku odspojen obejmujących znaczne powierzchnie praktycznie jedynym wyjściem jest kosztowne i czasochłonne skucie warstwy betonu natryskowego i ponowne wykonanie napraw w sposób gwarantujący ich właściwą trwałość.

Rys. 19. Przykłady odspojen cienkiej warstwy niezbrojonego betonu natryskowego.

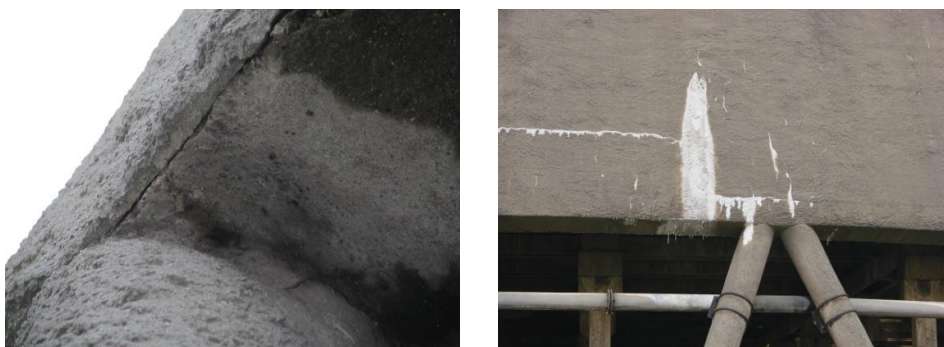
Rys. 20. Odspojenie warstwy betonu natryskowego (z lewej); ślady wycieków wody (wymyte sole wapnia) spod odspojonej warstwy betonu natryskowego (z prawej).
