Karbonatyzacja betonu otuliny zbrojenia jako przyczyna utraty trwałości konstrukcji

Carbonation of concrete cover of reinforcement as a cause of loss of durability of structures

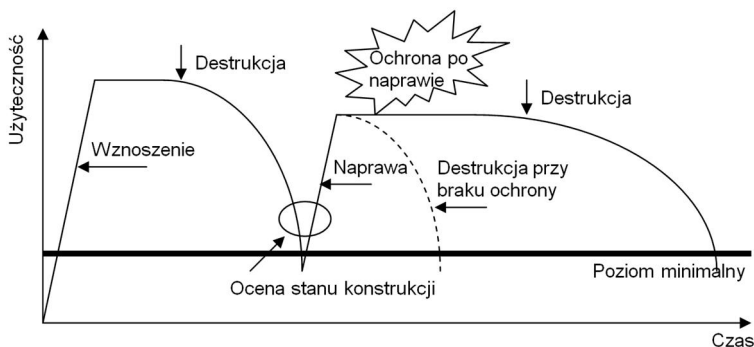
Rys. 1. Użyteczność obiektu w czasie [4].

w porach powoduje powstanie rys, spękań i lokalnych odspojen. Dalszy przebieg korozji zazwyczaj jest już szybszy (rys. 1). Wobec powyższych uwarunkowań im wcześniej przystąpi się do naprawy tym mniejszy może być jej zakres i większa efektywność. Ponadto podstawą skutecznej naprawy jest prawidłowa identyfikacja przyczyny i dobór środków zaradczych adekwatny do zidentyfikowanego mechanizmu korozji. Przeprowadzanie naprawy „po omacku” w oparciu o identyfikację jedynie objawów, a nie przyczyn ogranicza w znacznym stopniu skuteczność naprawy. W skrajnych przypadkach zaniedbania na etapie diagnostycznym mogą powodować szybkie pogorszenie stanu konstrukcji np. z uwagi na zamknięcie środowiska korozyjnego pod warstwą naprawczą. W naprawach konstrukcji betonowych obowiązuje taka sama zasada jak w medycynie: leczyć przyczyny a nie objawy. Narzędzia prawidłowego postępowania w przypadku zapewnienia ochrony betonu, zawarte są w normach rodziny PN-EN 1504 [2]. Koniecznym etapem jest przeprowadzenie kompleksowych badań diagnostycznych.

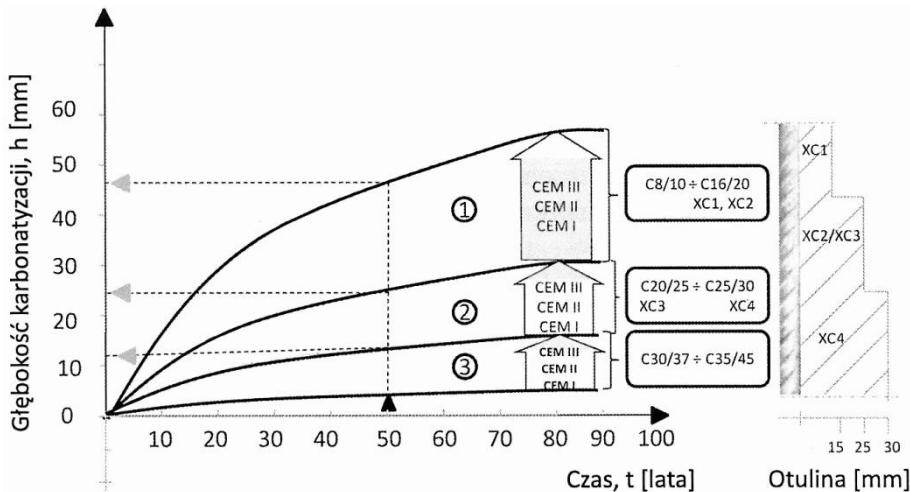
Rys. 3. Wymagana grubość otuliny ze względu na orientacyjny zasięg karbonatyzacji wynikający z klasy wytrzymałości betonu i rodzaju cementu [5, 6].

Nomogram przedstawiony poniżej (rys. 3) sugeruje nam jaka może być głębokość karbonatyzacji, z uwagi na zastosowany rodzaj cementu, klasę wytrzymałości oraz dobór minimalnej grubości otuliny przy klasie ekspozycji konstrukcji z grupy XC. Przy doborze otuliny, warto odnieść się do wytycznych zawartych w Eurokodzie 2 – PN-EN 1992-1-1 [3], gdzie najczęściej wybierana klasa konstrukcji S4 odnosi się do projektowanego okresu użytkowania konstrukcji 50 lat (tab. 1). Klasę konstrukcji można również wyznaczyć na podstawie projektowanej klasy wytrzymałości, projektowanego okresu użytkowania 100 lat, kształtu konstrukcji oraz przy specjalnej kontroli jakości betonu.

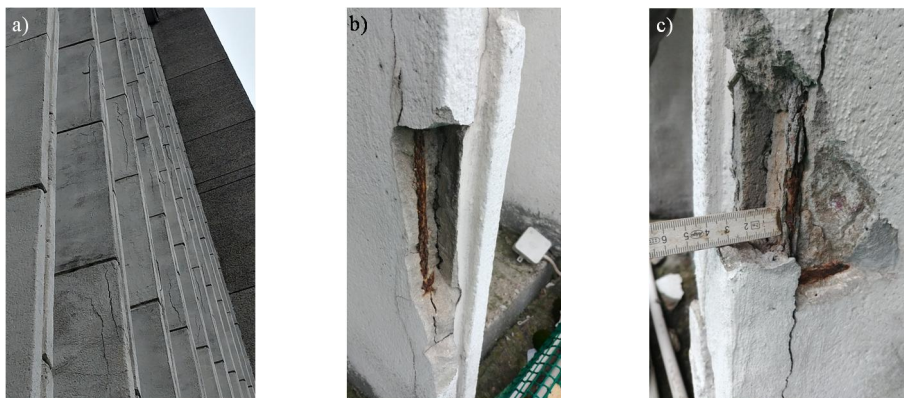
Rys. 5. a) – widok na rozległe uszkodzenia elementów elewacyjnych; b) – przykład wykruszeń elementu; c) – pomiar głębokości karbonatyzacji i otuliny [9].

Przeprowadzone badania, pomiary i obserwacje pozwoliły stwierdzić rozległe uszkodzenia elementów elewacyjnych (rys. 5a). Obejmowały one odspojenia zewnętrznych pionowych krawędzi elementów oraz spękania poziome elementów od strony wewnętrznej. Spękania wewnątrz przebiegały poziomo mniej więcej w połowie wysokości elementu. Odspojenia od zewnątrz dotyczyły praktycznie wszystkich elementów na całej wysokości fasady. Uszkodzenia elementów od zewnątrz przebiegały wzdłuż prętów zbrojeniowych i dotyczyły całej grubości otuliny zbrojenia. Zbrojenie z prętów o średnicy 6 mm i grubość otuliny poniżej 2 cm w połączeniu z niską jakością betonu (piaskobeton z kruszywem do 2 mm) stanowiły czynniki, które sprzyjały korozji zbrojenia, a w jej następstwie do odpadania fragmentów otuliny. Mechanizm korozji związany jest przede wszystkim ze zjawiskiem karbonatyzacji – w trakcie prac diagnostycznych stwierdzono całkowite skarbonatyzowanie otuliny i daleko posuniętą korozję prętów (rys. 5b). W wyniku wyczerpania trwałości elewacji, zagrożone było

bezpieczeństwo użytkowników, z uwagi na spadanie odspojonych fragmentów oraz, w dalszej perspektywie czasu, na ryzyko utraty stateczności samonośnej ściany elewacyjnej [9].

Do przyczyn uszkodzeń elewacji można zaliczyć błędy wynikające już na etapie projektowania elementów według standardów z przed przeszło pół wieku, a także związane z jakością ówczesnych materiałów i niskimi standardami produkcji w porównaniu do współczesnych wytwórni prefabrykatów. Zastosowany w elementach beton charakteryzował się bardzo drobnym uziarnieniem i prawdopodobnie (po ocenie makroskopowej) dość niską zawartością cementu. Grubość otuliny wynosiła w przypadku powierzchni bocznych elementów nawet jedynie kilkanaście milimetrów, co wynikało z geometrii cienkościennych elementów elewacyjnych (rys. 5c). Zbrojenie elementów wykonano z prętów gładkich $\varnothing 6$ mm, czyli potencjalnie bardzo podatnych na korozję. Wymienione charakterystyki materiałowe byłyby niedopuszczalne w świetle obecnych standardów projektowania prefabrykatów. Przyjęte materiały o niskiej jakości oraz niewielki stopień zbrojenia elementów wpłynął również na ogólną ich sztywność podczas pracy w samonośnej ścianie elewacji – znalazło to odzwierciedlenie w regularnym układzie rys przebiegających poziomo zazwyczaj w połowie wysokości poszczególnych elementów. Analizując trwałość elewacji należy również wziąć pod uwagę zmiany środowiskowe w rejonie kościoła, zlokalizowanego pierwotnie poza ścisłym centrum Warszawy, który w miarę rozwoju stolicy znalazł się w bardziej agresywnej strefie oddziaływania zanieczyszczeń miejskich.

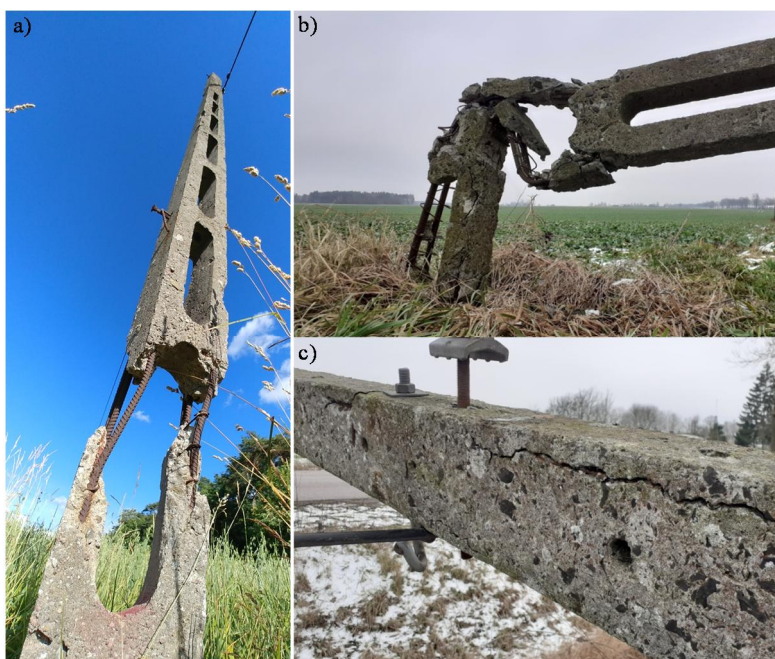
Rys. 6. a) – widok na uszkodzony słup; b) – rozległe odspojenia otuliny w elemencie; c) – destrukcja elementu.

Warunki eksploatacji elementów w pewnych okolicznościach mogą być dość szczególnie z uwagi na wspomniany wcześniej efekt synergiczny oddziaływań zewnętrznych. W przypadku rozważanych elementów infrastruktury energetycznej w szczególności należy zwrócić uwagę na strefę przyziemia elementów. Oddziaływanie atmosfery zawierającej dwutlenek węgla oraz cyklicznych zmian temperatury obejmuje z oczywistych względów element na całej wysokości.

Jeżeli chodzi o strefę przyziemia, warunki są nieco inne z uwagi na dodatkowe cykle zmiennej wilgotności. Związane są one z występowaniem strefy rozprysku podczas opadów atmosferycznych, obecnością wilgoci w strefie występowania roślinności czy też wydłużonego w czasie odparowania wilgoci z gleby.

Powyższa kumulacja oddziaływań środowiskowych tworzy „optymalne” uwarunkowania korozyjne (maksymalna szybkość karbonatyzacji, największa intensywność szkód mrozowych, zmienna wilgotność atmosferyczna) otuliny betonowej. Rysy pojawiające się na konstrukcji obniżają estetykę elementu oraz sygnalizują powstawanie znaczących procesów niszczenia, a także warunkują stan graniczny użyteczności, czego ekstremalny przykład w końcowym okresie eksploatacji elementu uwidocznił na rys. 6c powyżej. Korozja otuliny postępuje w początkowym okresie dość powoli, jednakże po przekroczeniu pewnego etapu ulega całkowitemu odspojeniu (rys. 6a, 6b), co w przypadku smukłych elementów oznacza bezwzględną konieczność natychmiastowej reakcji – zazwyczaj wymiany elementu.
