# Ocena skutków przemarzania betonu w stropie – problemy w stosowaniu elektronagrzewu

KAMILA OWCZARSKA\*, ELŻBIETA SZMIGIERA, PIOTR WOYCIECHOWSKI

Politechnika Warszawska, Instytut Inżynierii Budowlanej, Aleja Armii Ludowej 16, 00-637 Warszawa, Polska

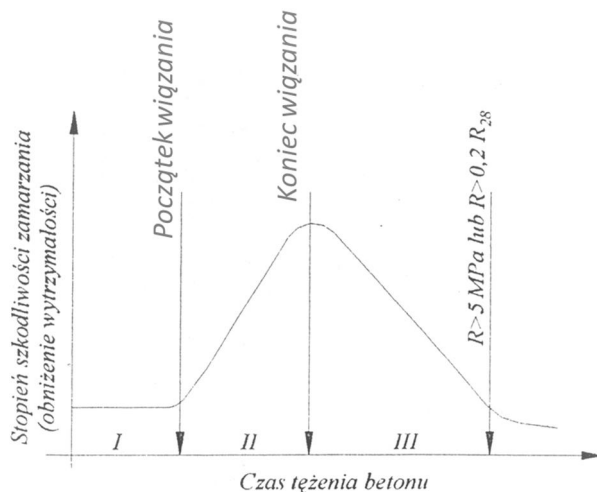
Opisane powyżej zjawiska obrazuje również rys. 1.

Rys. 1. Wykres wpływu zamarznięcia betonu na wytrzymałość późniejszą [3].

Z powyższego opisu wynika, iż najbardziej niebezpieczne dla elementu żelbetowego, jest zamarznięcie po rozpoczęciu wiązania, a przed uzyskaniem wartości wytrzymałości, określanej w literaturze pojęciem wytrzymałości bezpiecznej. Nasuwa się więc wniosek, że można dopuścić do zamarznięcia betonu, bez obaw o nadmierne zniszczenie struktury, po uzyskaniu przez niego odporności na zamrożenie, której odpowiada wytrzymałość bezpieczna. W instrukcji [1] podano, że wytrzymałość bezpieczna (nazwana w ostatniej wersji instrukcji wytrzymałością krytyczną) wynosi od 3,5 do 8 MPa, a także że beton przed pierwszym zamrożeniem powinien uzyskać co najmniej 20% swojej projektowej 28-dniowej wytrzymałości na ściskanie, co powoduje w niektórych przypadkach zaostrenie wymagań podanych wcześniej. Co więcej, obecna wersja instrukcji nie podaje bardziej szczegółowych wytycznych odnośnie, np. rodzaju użytego do mieszanki cementu, jak to miało miejsce w starszych wersjach. Ponadto zrezygnowano z podziału na wytrzymałość bezpieczną warunkową i pełną. Podane powyżej wymogi dotyczą konstrukcji zwykłych, a wymagania mogą zostać odpowiednio podwyższone z uwagi na charakter konstrukcji, czy warunki środowiskowe.

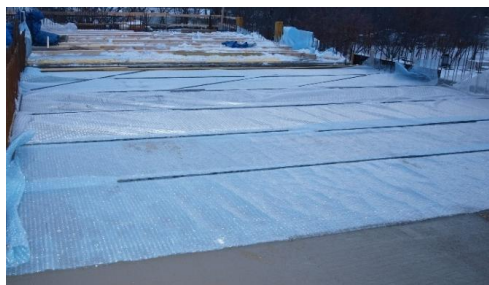
Rys. 2. Osłonięcie powierzchni wykonanego elementu za pomocą folii bąbelkowej, (fot. K. Owczarska).

Prace konstrukcyjne podczas realizacji inwestycji budynku mieszkalnego wielorodzinnego, prowadzono na przełomie 2011 i 2012 roku w Warszawie. Roboty realizowane były w warunkach obniżonych temperatur. W celu zapewnienia odpowiednich warunków dojrzewania betonu, stosowano wiele zabiegów, mających na celu ochronę świeżo wbudowanej mieszanki przed niekorzystnym działaniem mrozu. Do wykonywania elementów konstrukcji używano mieszanki betonowej C30/37 S3 wykonanej z tzw. „receptury zimowej”, zgodnej z normą [19]. Optymalnym zabiegiem, z uwagi na technologię i koszt, było zastosowanie metody elektrooporowego nagrzewania betonu (elektronagrzewu), w połączeniu z okrywaniem powierzchni betonu za pomocą takich materiałów, jak folia bąbelkowa (rys. 2).

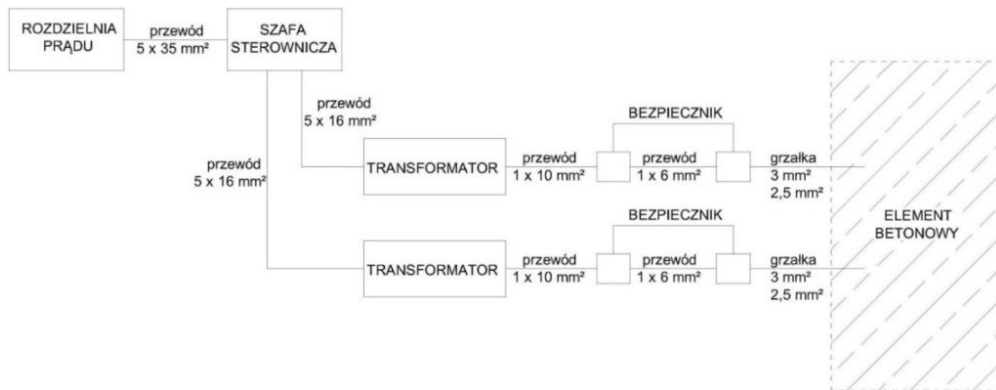
System elektronagrzewu składał się z (rys. 3):

- instalacji elektrycznej do nagrzewania prądem elektrycznym o napięciu obniżonym do wartości bezpiecznej dla człowieka tj. 42V,
- grzałek oporowych (rdzeni grzewczych) o przekroju  $3 \text{ mm}^2$ ,
- sieci przewodów (rozdzielczych, zasilających),
- transformatorów oraz szaf sterowniczych,
- czujników temperatury,
- elementów uzupełniających, np. taśmy izolacyjnej.

Rys. 3. Schemat instalacji elektronagrzewu.

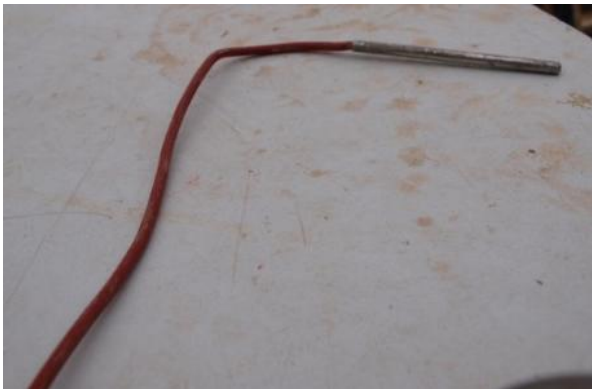
Czujniki temperatury (rys. 4) umieszczone były w plastikowych rurkach zatopionych w betonie. Czujniki powinny być tak umieszczone, aby pozwalały na otrzymanie jak najbardziej wiarygodnych danych odnośnie równomiernego rozkładu temperatur w betonie. W elementach poziomych należy stosować co najmniej dwa czujniki, umieszczone w połowie grubości elementu, jak najbliżej i jak najdalej grzałek. Mierniki podłączone były do szaf sterowniczych (rys. 5), w których termostat regulował dopływ prądu do układu.

Rys. 4. Czujnik temperatury

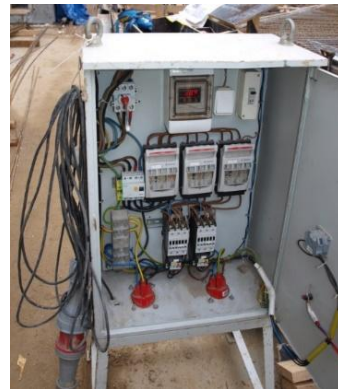
Rys. 5. Szafa sterownicza, (fot. K. Owczarska).

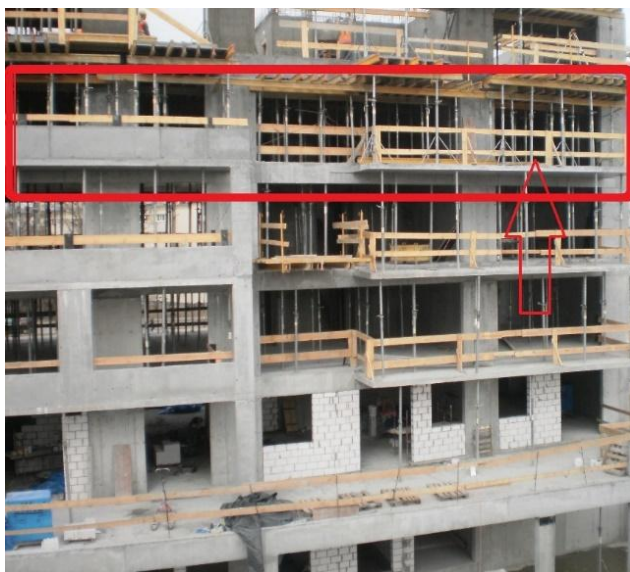
Rys. 6. Widok budynku wielorodzinnego w trakcie realizacji, z zaznaczeniem omawianej sekcji, (fot. K. Owczarska).

Konstrukcja budynku zaprojektowana była jako szkieletowa, żelbetowa, wykonywana w technologii monolitycznej, w układzie płytowo-słupowo-ściennym. Usztywnieniem całego ustroju były trzony szybów windowych, klatek schodowych oraz ścian spełniających rolę tarcz. Opisany w referacie element konstrukcji, to sekcja robocza płyty stropowej kondygnacji powtarzalnej +4 (rys. 6, 7) wraz z belkami i płytami balkonowymi. Sekcja płyty oddzielona była od pozostałego stropu za pomocą dylatacji konstrukcyjnej (oś Ł, Ł'). Kształt sekcji, która zawierała dwie klatki schodowe, była w przybliżeniu prostokątem o wymiarach około 12,5 na 37,2 m. Pozostałe parametry stropu były następujące:

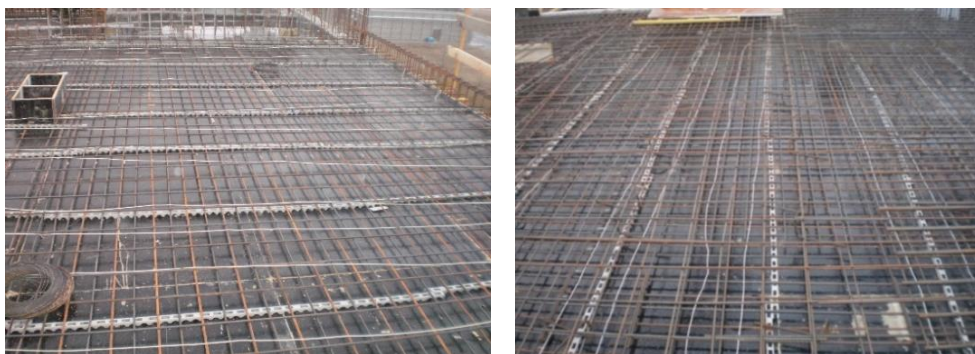
Na rysunkach 9 i 10 przedstawiono zdjęcia ułożonych grzałek w betonowanym elemencie stropowym. Należy dodać, że grzałki umieszcza się na dolnej siatce, ponieważ strumień ciepła unosi się ku górze.

Rys. 9 i 10. Instalacja elektonagrzewu dla omawianego stropu kondygnacji +4, (fot. K. Owczarska).

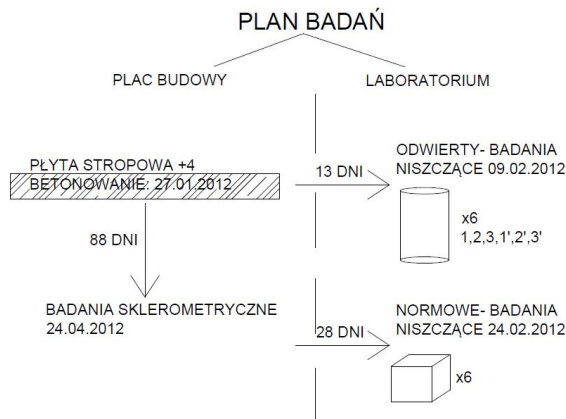
Plan badań (rys. 12) zakładał wykonanie sześciu odwiertów o średnicy 100 mm, w uzgodnionych z projektantem konstrukcji miejscach. Odwierty wykonano po 13 dniach od betonowania. W tym czasie element, poza osłonięciem powierzchni, nie był poddany żadnym innym zabiegom, polegającym na ochronie przed wpływem obniżonych temperatur.

Rys. 12. Plan badań przemrożonego elementu stropowego konstrukcji.
