Najczęstsze uszkodzenia w budynkach zabudowy śródmiejskiej Łodzi z lat 1890–1920

BARTŁOMIEJ ZGORZELSKI, JACEK SZER

Politechnika Łódzka, Katedra Fizyki Materiałów i Budownictwa Zrównoważonego

Streszczenie: W artykule przedstawiono problematykę badania stanów technicznych obiektów budowanych powstałych w większości na początku XX wieku. W pierwszej części opisano typowy charakterystyczny rodzaj gęstej zabudowy na przykładzie śródmieścia miasta Łodzi. Badaniu poddano prawie 120 budynków o konstrukcji tradycyjnej z przedstawieniem analizy statystycznej. Zaproponowano klasyfikację stanów technicznych elementów obiektu wraz z ich opisem. Na podstawie wykonanych badań wyodrębniono 5 typów uszkodzeń ze wskazaniem ich przyczyn oraz miejsc niewrażliwych dla opisywanej grupy obiektów.

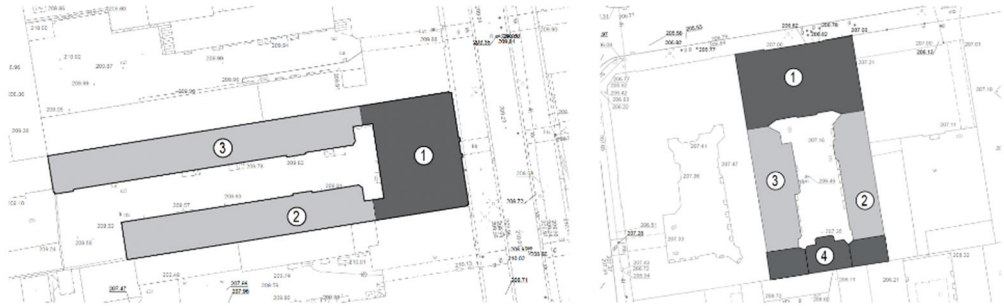
Rys. 1. Szkic układu budynków w obrębie jednej działki.

OZNACZENIA: 1 – BUDYNEK FRONTOWY, 2 – OFICYNA LEWA, 3 – OFICYNA PRAWA, 4- OFICYNA TYLNA

Układ geometryczny działek budowlanych oraz reprezentacyjny charakter obiektów lokalizowanych w pierzejach ulicznych wytworzyły podział obiektów w obrębie jednej działki na:

1. budynek główny – frontowy oraz (rzadszy przypadek) oficyna tylna,
2. oficyny boczne.

Szkic układu budynków przedstawiono na rysunku nr 1. Przykład zwartej zabudowy z budynkami poddanymi analizie przedstawia Fotografia nr 1.

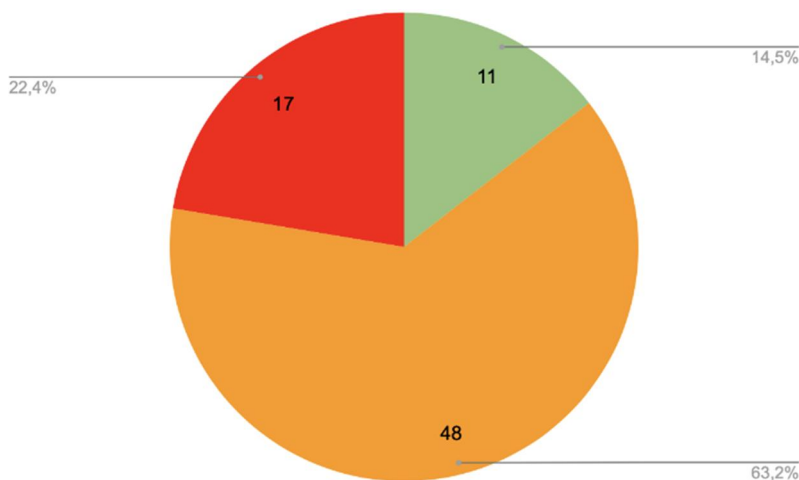
Rys. 3. Procentowy podział stanu technicznego budynków w badanej grupie na zadowolający, średni i zły.

- zadowolający wraz z lokalnymi odstępstwami od tego stanu: 11 sztuk, czyli ok. 14,5% wszystkich obiektów spełniających przyjęte kryteria wiekowe,
- średni wraz z lokalnymi odstępstwami od tego stanu: 48 sztuk, czyli ok. 63,2% wszystkich obiektów spełniających przyjęte kryteria wiekowe w tym 3 obiekty z elementami w stanie awaryjnym,
- zły wraz z lokalnymi odstępstwami od tego stanu: 17 sztuk, czyli ok. 22,4% wszystkich obiektów spełniających przyjęte kryteria wiekowe w tym 7 obiekty z elementami w stanie awaryjnym.

Łączna ilość obiektów, w których są elementy w stanie awaryjnym to 10 sztuk, czyli 13,2% wszystkich obiektów odpowiadających przyjętym kryteriom wiekowym.

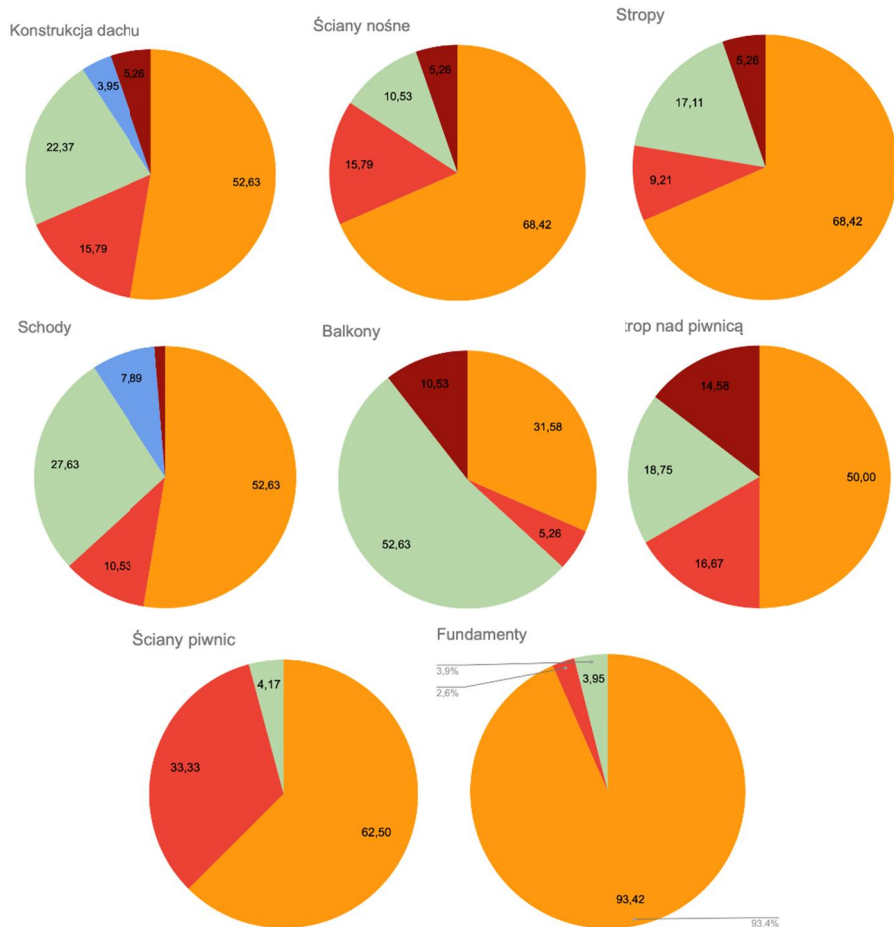
Rys. 4. Procentowy udział elementów w określonym stanie technicznym w badanej grupie.

Ocena Stanu Technicznego elementu jako:				
	dobry	zadawalający	średni	zły	awaryjny
Konstrukcja dachu	3,95	22,37	52,63	15,79	5,26
Ściany nośne	0	10,53	68,42	15,79	5,26
Stropy	0	17,11	68,42	9,21	5,26
Schody	7,89	27,63	52,63	10,53	1,32
Balkony	0	52,63	31,58	5,26	10,53
Stropy nad piwnicą	0	18,75	50,00	16,67	14,58
Ściany piwnic	0	4,17	62,50	33,33	0
Fundamenty	0	3,95	93,42	2,60	0

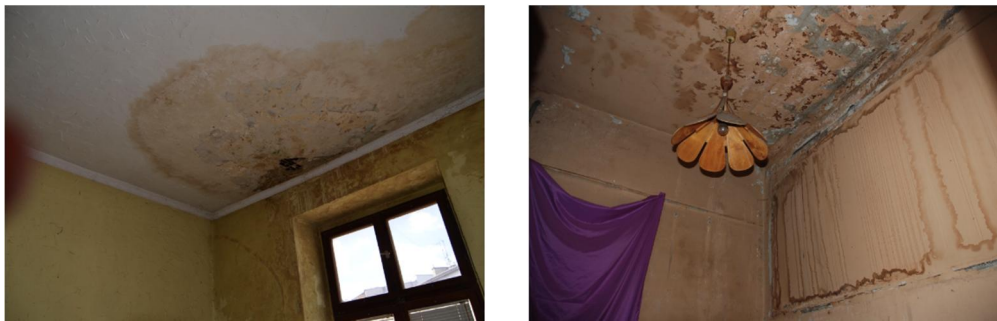
Rys. 5. przykłady uszkodzeń stropów niższych kondygnacji z powodu przecieków poszycia dachowego. Źródło: archiwum BZB Projekt.

Nieszczelności poszycia dachowego mają największy wpływ na stan techniczny badanych budynków. Drewniana konstrukcja dachu (krokwie, płatwie, ściany stolcowe, murlaty) połączona z deskowaniem, drewniana konstrukcja stropu poddasza powodują, że woda i wilgoć dostające się do przestrzeni poddasza wywołują w krótkim czasie całkowite spustoszenie. Zgodnie z przedstawionymi wyżej danymi konstrukcja dachu jest w stanie gorszym niż zadowolający w około 75% przypadków, co należy odczytywać, że korozja biologiczna konstrukcji dachu i elementów dachu jest zauważalnym i znacznym problemem. Brak bieżących napraw poszycia dachowego nie dość, że powoduje postępowanie degradacji konstrukcji dachu, ale co gorsza powoduje migrację wody na niższe kondygnacje i tym samym zmianę stosunków wilgotnościowych w przestrzeniach konstrukcji drewnianej stropu nad ostatnią kondygnacją, a w skrajnych przypadkach także stropów kondygnacji niższych. Dodatkowo zjawisku temu towarzyszy zawsze degradacja elementów wykończeniowych sufitów i podłóg.

W grupie badanych obiektów to właśnie ślady wilgoci w przestrzeniach stropów oraz opisane niżej zawilgocenia ścian (tym samym gniazd belek stopowych) były główną przyczyną klasyfikacji w ok. 70% budynków stanu średniego stropów międzykondygnacyjnych.

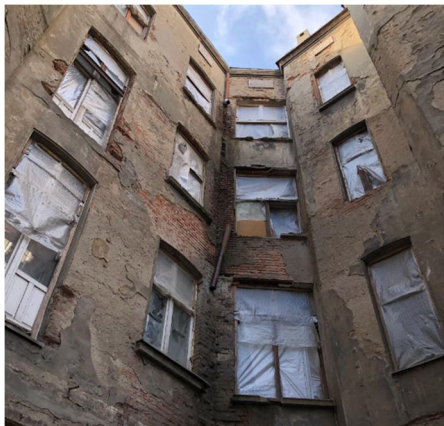
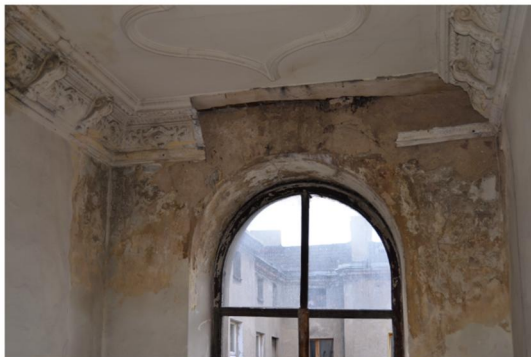
Rys. 6. przykłady uszkodzeń rynien i rur spustowych. Źródło: archiwum BZB Projekt.

Ubytki i uszkodzenia rynien i rur spustowych prowadzą do zalewania ścian zewnętrznych budynków. Nagłe zmiany wilgotności są zabójcze dla warstw tynków, a po ich degradacji ten sam proces powoduje powolne niszczenie struktury muru oraz znaczne zmniejszenie jego parametrów izolacyjnych. W powiązaniu z niewydolną wentylacją pomieszczeń jest to zazwyczaj preludem do pojawienia się ognisk mykologicznych zarówno na ścianach zewnętrznych jak i wewnątrz mieszkań. Dodatkowo w skrajnie niekorzystnych przypadkach może nastąpić zwilgocenie ściany w poziomie mocowań drewnianych belek stropowych. Taki stan prowadzi bezpośrednio do wywołania stanów złych i awaryjnych związanych z korozją biologiczną elementu konstrukcyjnego w kluczowym dla układu nośnego miejscu oparcia. Jakość i stan belek drewnianych w gniazdach oparcia o mur jest jednym z kluczowych aspektów

oceny przydatności i możliwości dalszego użytkowania podczas realizacji remontów budynków analogicznych do budynków badanych.

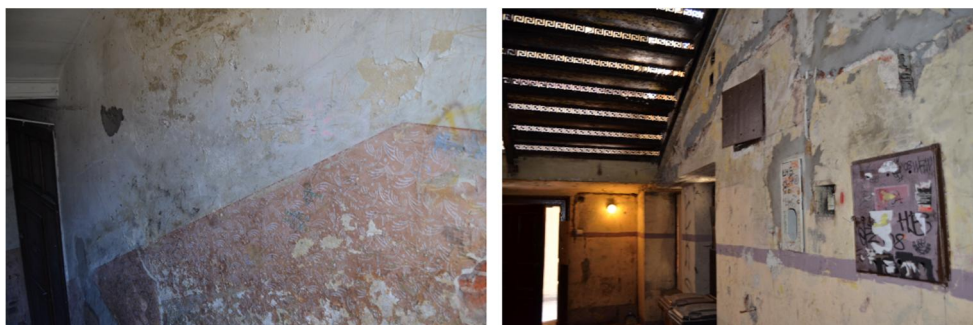
Rys. 7. przykłady braku konserwacji klatek schodowych. Źródło: archiwum BZB Projekt

Brak konserwacji ścian klatek schodowych odgrywa bardzo istotną rolę w ogólnym odbiorze potocznie rozumianego stanu technicznego budynku.

Znane są przypadki, kiedy to celowe działania dewastacyjne na klatkach schodowych doprowadzały do zbudowania opinii budynku będącego „w ruinie” lub „na skraju katastrofy”. Niemniej jednak istotniejszą rolę odgrywa ten element dla poczucia i świadomości mieszkańców w zakresie należytego utrzymania budynku i budowy zaangażowania wszystkich użytkowników w dbałość o stan techniczny obiektu.

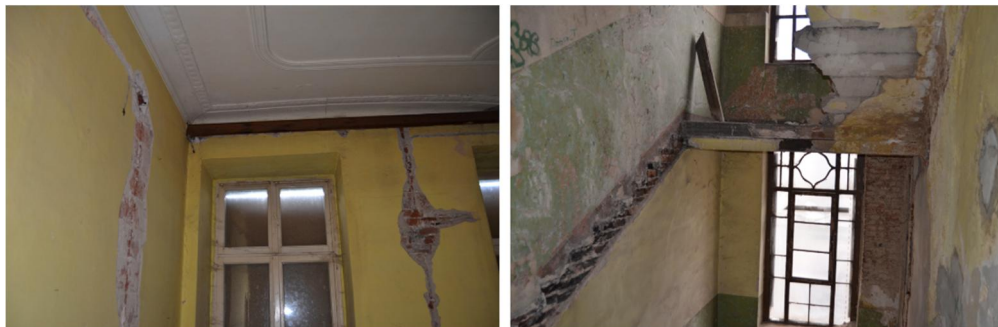
Rys. 8. przykłady kradzieży elementów konstrukcyjnych i instalacyjnych. Źródło: archiwum BZB Projekt.

- kradzieże elementów stalowych – nieprzewidziany demontaż istotnych elementów konstrukcyjnych obiektu.
- kradzieże instalacji elektrycznych i ruraru instalacji wodociągowych – uszkodzenia elementów konstrukcyjnych z uwagi na siłowy i niepoprzedzony działaniami zabezpieczającymi demontaż ww. elementów.

Jako najprostsze przeciwdziałanie powyższym procederom należy wskazać utrzymanie budynków w stanie pozwalającym na ich użytkowanie. Nie ma lepszej ochrony przed takim działaniem jak sprawnie funkcjonująca społeczność mieszkańców, która wraz z właścicielem i zarządcą dba na co dzień o dobrostan zamieszkiwanego budynku.
