# Awaria betonowej nawierzchni drogowej – studium przypadku

## Damage of concrete road pavement – case study

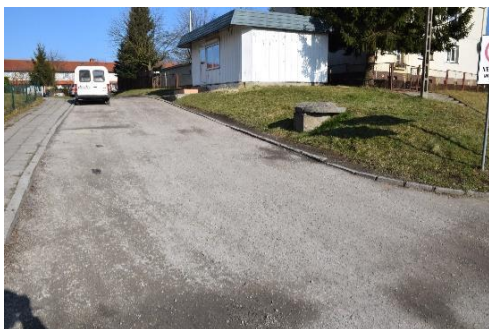
Rys. 1. Widok ogólny odcinka 1.

Remont dróg został zlecony firmie budowlanej, która zrealizowała roboty budowlane w czerwcu i lipcu. Zakres robót był stosunkowo niewielki, obejmował wykonanie nowej warstwy wierzchniej przy wykorzystaniu dotychczasowej konstrukcji jako podbudowy. Remont dotyczył dwóch odcinków dróg o łącznej długości 223 m i całkowitej powierzchni 1039 m<sup>2</sup>. Wykonane nawierzchnie zostały podzielone na płyty szczelinami wypełnionymi masą zalewową. Niniejsze drogi wewnętrzne stanowią dojazd do budynków wielorodzinnych oraz obiektów usługowo-handlowych, znajdujących się bezpośrednio przy nich. Widok ogólny dróg przedstawiono na rysunkach 1 i 2.

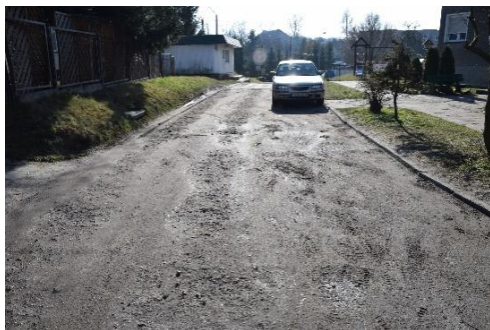
- brak ciągłości podparcia warstwy wierzchniej,
- występowanie lokalnych obszarów bezodpływowych,
- zniszczenie tekstury nawierzchni,
- spękania poprzeczne oraz ukośne,
- nieregularne kształty połączeń technologicznych nawierzchni,
- znaczące ubytki nawierzchni, dochodzące do stalowej siatki ułożonej na podbudowie przed wykonaniem nowej warstwy wierzchniej,
- nieregularne kształty połączeń technologicznych nawierzchni.

Widok wybranych uszkodzeń nawierzchni odcinka 1 przedstawiono na rysunkach 3–8.

Rys. 3. Widok degradacji powierzchniowej.

Z uwagi na podstawowy problem, jakim jest niska wytrzymałość na ściskanie betonu oraz jej spadek w czasie, nie było możliwości wykonania wzmocnienia istniejących nawierzchni środkami powierzchniowymi. Zaproponowano wymianę betonowej warstwy wierzchniej. Ze względów technologicznych dopuszczono również alternatywne rozwiązanie jakim jest wykonanie nawierzchni z brukowej kostki betonowej. Takie rozwiązanie ogranicza czas realizacji oraz mobilizację sprzętu.

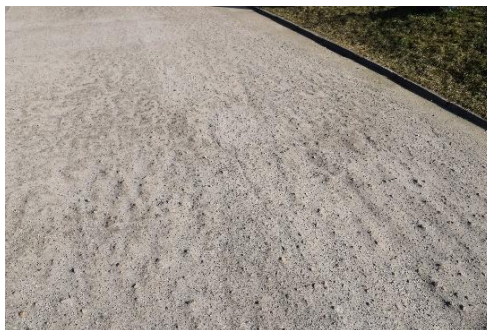
Rys. 4. Widok zniszczonej tekstury nawierzchni.

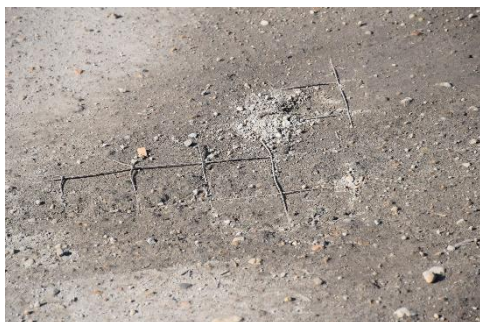
Rys. 5. Widok odsłoniętej siatki stalowej.

Warstwa wierzchnia nie spełnia podstawowych wymagań dla nawierzchni twardej ulepszonej jakim jest równość oraz bezpylność. Powstałe ubytki obniżają estetykę oraz wartość użytkową nawierzchni, bezpieczeństwo ruchu drogowego oraz okres eksploatacji. Na podstawie wyników badań stwierdzono postępującą degradację betonowej nawierzchni analizowanych dróg. Dalsza eksploatacja była niebezpieczna z uwagi na wystające pręty, dlatego potrzebny był program działań naprawczych.

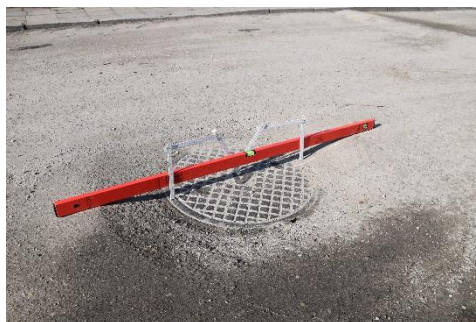
Rys. 6. Widok zanizzonej o 6 cm pokrywy studni.

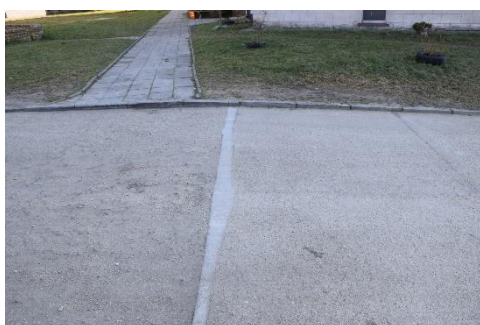
Rys. 7. Widok naprawy krawędzi płyt.

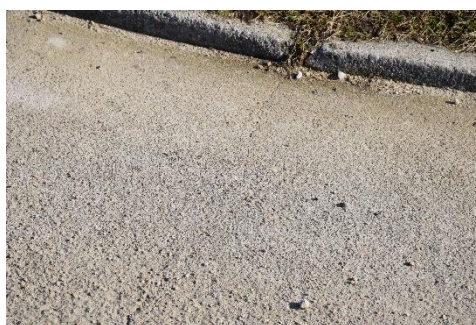
Rys. 8. Widok spękania poprzecznego płyty.

Spękania płyt betonowych są spowodowane zbyt niską wytrzymałością betonu, niewłaściwym składem mieszanki betonowej, błędami w wykonawstwie szczelin, wadami wykonania nawierzchni oraz niewłaściwą pielęgnacją betonu w procesie wiązania i twardnienia.

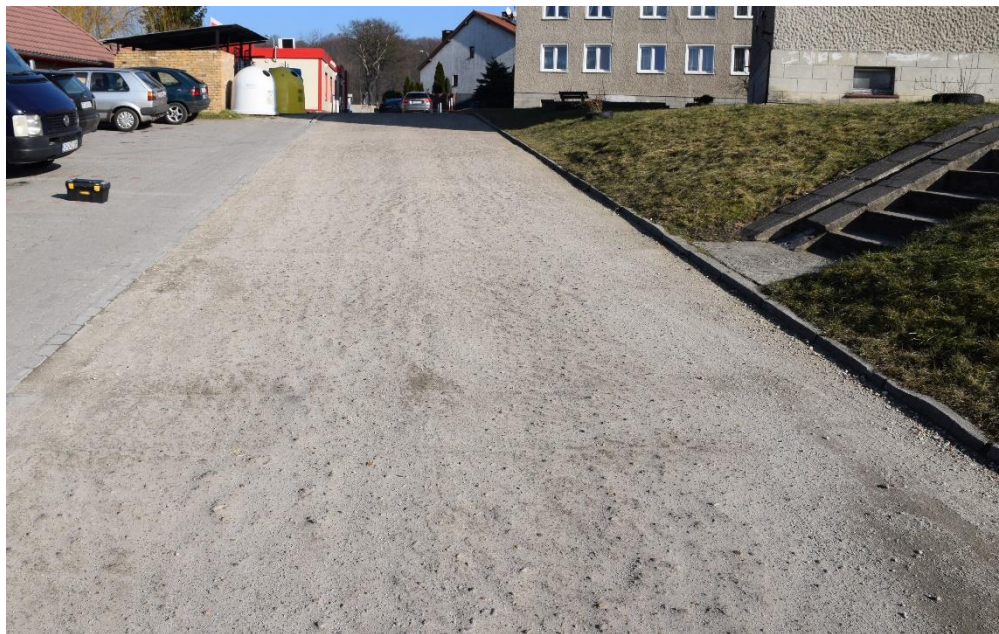
Rys. 9. Widok uszkodzonej nawierzchni betonowej.

Ostatecznie zrealizowano wariant proponowany jako alternatywny, a widok przed i po naprawie nawierzchni pokazano na rysunkach 9 oraz 10.

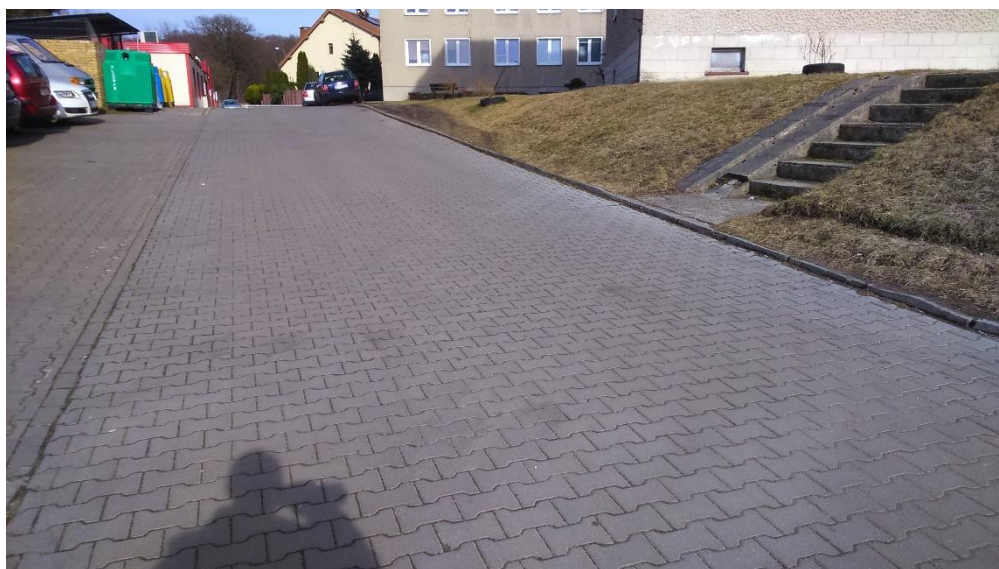
Rys. 10. Widok nawierzchni po wykonaniu działań naprawczych.
