# Degradacja nawierzchni betonowej kolejowego terminala kontenerowego

MARIA JOLANTA SULEWSKA\*, ANDRZEJ PLEWA  
Politechnika Białostocka

**Streszczenie:** Płyty nawierzchni betonowej przeładunkowego kolejowego terminala kontenerowego popękały po około jednym roku użytkowania. Do przenoszenia kontenerów projektowana była bramowa suwnica kołowa, jednak zastosowano dźwig kołowy „Kalmar”. Celem artykułu jest analiza przyczyn degradacji nawierzchni betonowej. Wykonano badania parametrów fizycznych i wytrzymałościowych betonu oraz parametrów geotechnicznych podbudowy i podłoża gruntowego. Obliczono naprężenia w płycie betonowej według projektu oraz naprężenia rzeczywiste przekazywane na płyty betonowej, według przeprowadzonych badań. Stwierdzono, że badana nawierzchnia betonowa (po zmianie rodzaju urządzenia przeładunkowego) nie spełniała warunku nośności.

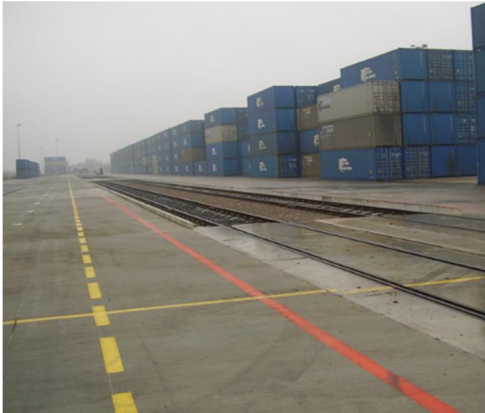
Rys. 1. Pasy jezdni terminala.

Nawierzchnia betonowa terminala składała się z dwóch jezdni po obu stronach torów kolejowych. Jezdnie składały się z części zbrojonych (pasy od strony torów, ograniczone żółtą, przerywaną linią) oraz części niezbrojonych (pasy dalej od torów, za żółtą, przerywaną linią). Część zbrojona nawierzchni przeznaczona była do poruszania się bramowej suwnicy kołowej do przenoszenia kontenerów (rys. 1). Jednakże terminal nie został wyposażony w projektowaną bramową suwnicę kolejową. Przez około jeden rok jej funkcję spełniał dźwig kołowy DRF 450-65C5X „Kalmar”, który poruszał się po części niezbrojonej (wzdłuż i w poprzek jezdni) i przenosił kontenery z miejsca składowania na wagony kolejowe i odwrotnie (rys. 2). Pas niezbrojony jezdni składał się z płyt betonowych o wymiarach około 3,48´ 6,00 m. Płyty były w części spękanne. Spękania nie miały charakteru skurczowego. Rodzaje spękań były następujące: pęknięcia przez środek płyty, pęknięcia prostopadłe do torów, pęknięcia naroży płyt oraz siatka spękań podłużnych i poprzecznych. Rodzaje spękań pokazano w przykładowych punktach badawczych nr 2 i 7 (rys. 3 i 4).

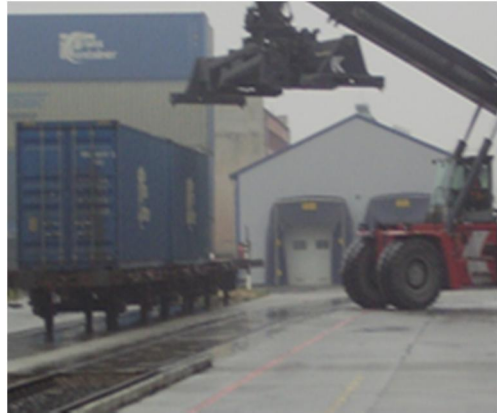
Rys. 2. Dźwig kołowy „Kalmar”.

Przyjęto następujące parametry urządzenia dźwigowego „Kalmar” na podstawie danych z Technical Information DRF 450-65C5X [13]:

- ciężar własny urządzenia dźwigowego 805 kN,
- maksymalny udźwóg 450 kN, przy wysokości podnoszenia 15 m,
- podczas podnoszenia wysięg poziomy 7,25 m od osi przedniej dźwigu,
- nacisk osi przedniej bez załadunku 416 kN, a tylnej 389 kN,
- rozstaw osi podwozia 6,5 m,
- oś przednia – koła podwójne, oś tylna, koła pojedyncze,
- szerokość kół przednich 0,45 m, prześwit między kołami bliźniaczymi 0,20 m, szerokość pomiędzy rozstawem kół bliźniaczych przedniej osi 3,07 m,
- ciśnienie w kołach 1,0 MPa.

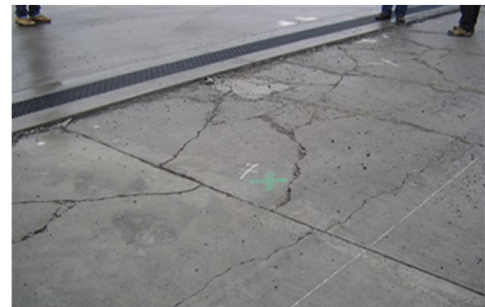
Rys. 4. Spękania płyty w punkcie badawczym nr 7.

Na podstawie wyników obliczeń przedstawionych w tablicy 3 należy stwierdzić, że naprężenia rozciągające w płycie betonowej  $\sigma^{max}$  wywoływane przez dźwig kołowy „Kalmar” przy najbardziej niekorzystnym układzie warstw ze względu na nośność konstrukcji, przekraczają wartość dopuszczalną naprężenia  $\sigma_{dop}$ : na krawędzi płyty (kolumna 2 tablicy 3) aż o 37%, w środku płyty (kolumna 3 tablicy 3) o 12% i w narożu płyty betonowej (kolumna 4 tablicy 3) o 5%. Dlatego, w punkcie badawczym nr 7 na powierzchni płyty betonowej powstały tak duże zniszczenia i zarysowania, które uwidoczniło na rysunku 4.

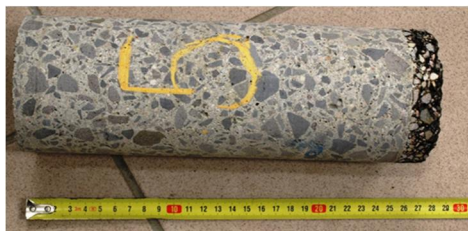
Rys. 5. Próbką nr 5.

W celu zbadania wytrzymałości betonu na ściskanie pobrano 10 próbek w postaci odwiertów rdzeniowych z nieuszkodzonych części płyt terminala kontenerowego przez całą grubość nawierzchni (średnica próbek  $\varnothing = 94$  mm i długości próbek ok. 25–32 cm) według PN-EN 12504-1 [5]. Przykładowe próbki pokazano na rys. 5–6. Pobrane z odwiertów rdzenie przecięto piłą diamentową – tak by uzyskać 20 próbek, których stosunek długości do średnicy wynosił 1. Próbki badano zgodnie z PN-EN 12390-3:2002 [6] na prasie hydraulicznej CONTROLS C50/C. Otrzymano 20 wyników wytrzymałości na ściskanie w zakresie  $f_i = 38,2$ – $51,9$  MPa. Uzyskano średnią wytrzymałość  $f_{cm(20)} = 46,6$  MPa. Odchylenie standardowe wyniosło  $s = 3,29$  MPa. Wartość wytrzymałości charakterystycznej badanego betonu zgodnie z PN-EN

206-1:2003 [7] wyniosła:  $f_{ck,cube} = f_{cm(20)} - 1,48 \cdot s = 41,7 \text{ MPa}$  oraz  $f_{ck,cube} = f_{min} + 4 = 42,2 \text{ MPa}$ , co pozwoliło ostatecznie przyjąć wartość na poziomie około 42 MPa.

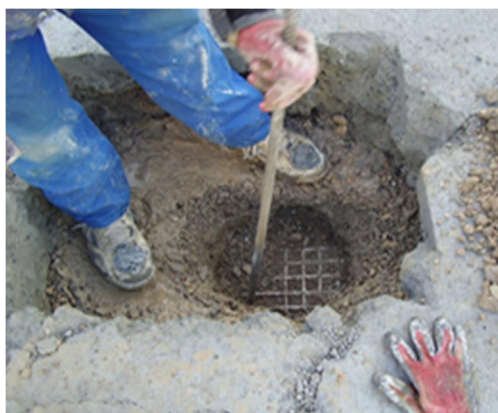
Rys. 7. Wycinanie pierwszej siatki georusztu.

W punktach badawczych wykonywano odkrywki, wycinając i rozkuwając płytę betonową, z której pobrano próbki (w postaci odłamków betonu) do badań właściwości fizycznych betonu. Następnie odkuwano kolejne warstwy: beton asfaltowy, pierwszą warstwę kruszywa łamanego stabilizowanego mechanicznie, pierwszą siatkę georusztu, drugą warstwę kruszywa łamanego stabilizowanego mechanicznie i drugą siatkę georusztu spoczywającą na podłożu gruntowym. Dokonywano pomiarów grubości odkrytych warstw (rys. 7).

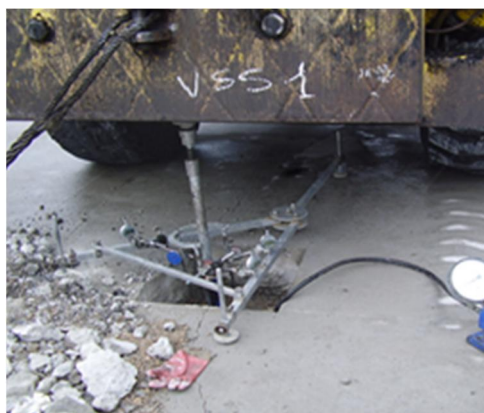
Rys. 8. Badanie płytą VSS w punkcie VSS1.

**Badania płytą statyczną VSS** wykonano według Instrukcji GDDP [8] w celu oceny nośności zespołu warstw podbudowy i podłoża na podstawie wtórnego modułu odkształcenia  $E_2$ . Badania wykonano przy użyciu płyty stalowej o średnicy 300 mm. Płytę ustawiano na odsłoniętej górnej powierzchni podbudowy, wyrównanej suchym piaskiem drobnym. Następnie montowano dźwignik, opierając go o spód przeciwwagi, którą stanowił tylny most koparki, montowano system hydraulicznego zadawania ciśnienia, ustawiano statyw i 3 czujniki zegarowe do pomiaru osiadań płyty. Ciśnienie zadawano stopniami. Po uzyskaniu wymaganego końcowego obciążenia jednostkowego, przeprowadzono stopniami odciążenie i obciążenie ponowne. Miejsca wybrane do badań VSS i sposób ustawienia aparatury ilustruje rys. 8.

W punkcie VSS1 otrzymano wartości: pierwotnego modułu odkształcenia  $E_1 = 43$  MPa, wtórnego modułu odkształcenia  $E_2 = 200$  MPa, wskaźnika odkształcenia  $I_0 = E_2/E_1 = 3,4$ . W punkcie VSS2 otrzymano wartości:  $E_1 = 35$  MPa,  $E_2 = 96$  MPa,  $I_0 = 2,7$ . Ponieważ badanie przeprowadzono na odkutej i naruszonej powierzchni podbudowy z kruszywa łamanego badanie modułu  $E_1$  może nie być miarodajne, gdyż dopiero przyłożenie pierwszego obciążenia spowodowało dokładne przyleganie płyty do badanego podłoża, a co za tym idzie również wartość wskaźnika  $I_0$  może nie być miarodajna.
