Podparcia zabezpieczające i deskowania ścienne dla elementów żelbetowych garażu podziemnego zniszczonego w wyniku pożaru

TOMASZ KACPEREK*, ZBIGNIEW JAŹDRZYK
PERI Polska Sp. z o.o., Oddział Warszawa

Safety supports and wall formwork for reinforced concrete elements of the underground garage destroyed by fire

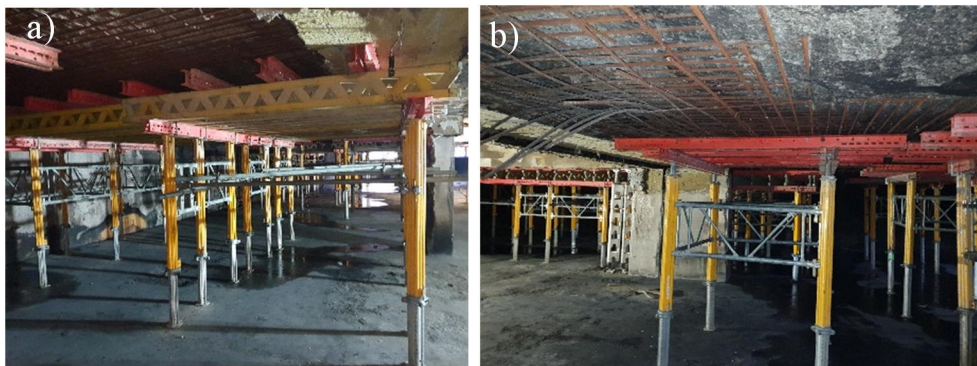
Rys. 4. Rusztowanie podporowe a) układ tarczowy b) układ wieżowy.

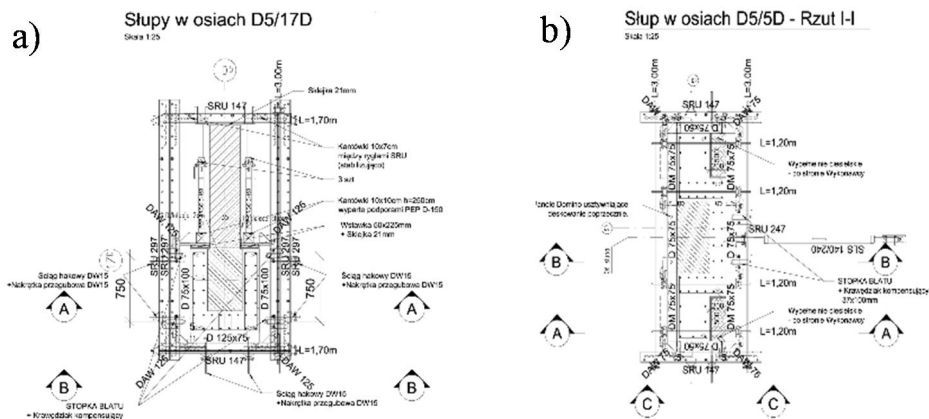
W pierwszej kolejności należało wzmocnić ściano-filary. Każdy z tych elementów miał inny kształt, inny sposób wzmocnienia albo inaczej wyglądał podział na etapy betonowania. To spowodowało, że na każdą wzmocnianą ścianę należało przygotować nową dokumentację technologiczną. Niska wysokość kondygnacji oraz małe wymiary w planie słupów, zmuszały nas do stosowania drobnowymiarowych elementów deskowania DOMINO, co przy małej masie jednostkowej paneli, umożliwiło nam ręczny montaż. Ze względu na pracę z elementami konstrukcyjnymi, które istnieją i są nadwyřęzone [6], zabronione było wiercenie, czy kotwienie się w tych elementach. Miało to wpływ na niesystemowe miejsca przeprowadzenia ściągów, a wiemy jak wrażliwe są deskowania ramowe na tę kwestię. Sprawdzone sposobem rozwiązania tego problemu jest zastosowanie rygli rozdzielczych SRU (2C120), które dzięki swojej sztywności, mogą rozprowadzić siły pochodzące od parcia na ściągi (rys. 8).

Rys. 8. Deskowanie DOMINO. a) wzmocnienie typ „C” b) wzmocnienie typ „Omega”.

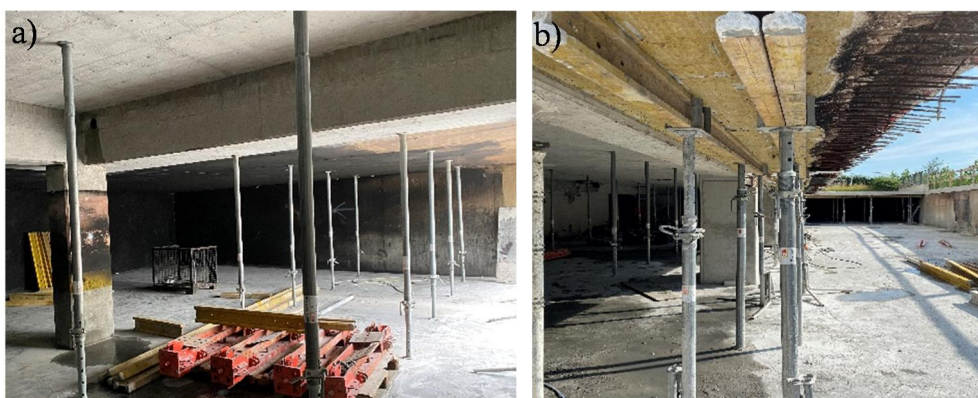
Część stropu, która nie była zabezpieczona wełną mineralną od spodu uległa takiej degradacji, że nie nadawała się do naprawy. W pozycji [6] nakazano rozebrać stary strop i na jego miejsce wylać nowo zaprojektowany. Za nim przystąpiono do wycięcia starego stropu pola „przylegające” do pól rozbieranych, zostały podparte punktowo podporami stalowymi PEP w siatce 1,2–2,2 m. Klasa podpór PEP została dobrana tak, aby mogły one bezpiecznie przenieść obciążenie pochodzące od stropów sąsiednich, tj. 13 kN/m^2 (rys. 13). W obszarach linii cięcia ze zdegradowanym stropem, podparcie miało charakter liniowy, nie punktowy, więc na podporach stalowych zamontowano dźwigary kratowe GT24.

Rys. 12. Podparcie zabezpieczające istniejący strop: a) punktowe b) liniowe
