## WZMOCNIENIE ZNACZNIE WYCHYLONEJ ATTYKI KOŚCIOŁA NA DALSZE WPŁYWY GÓRNICZE

**Streszczenie:** Artykuł dotyczy ozdobnej attyki kościoła znajdującego się na Górnym Śląsku, która wykazywała już znaczne wychylenie. Na skutek planowanej eksploatacji górniczej jej wychylenie ulegnie zwiększeniu, co przy dodatkowych obciążeniach wstrząsami górniczymi może zagrozić jej stateczności. W celu uniknięcia powstania stanu awaryjnego omawianej konstrukcji konieczne jest jej wzmocnienie. W artykule przedstawiono wyniki obliczeń i opis wykonanego wzmocnienia.

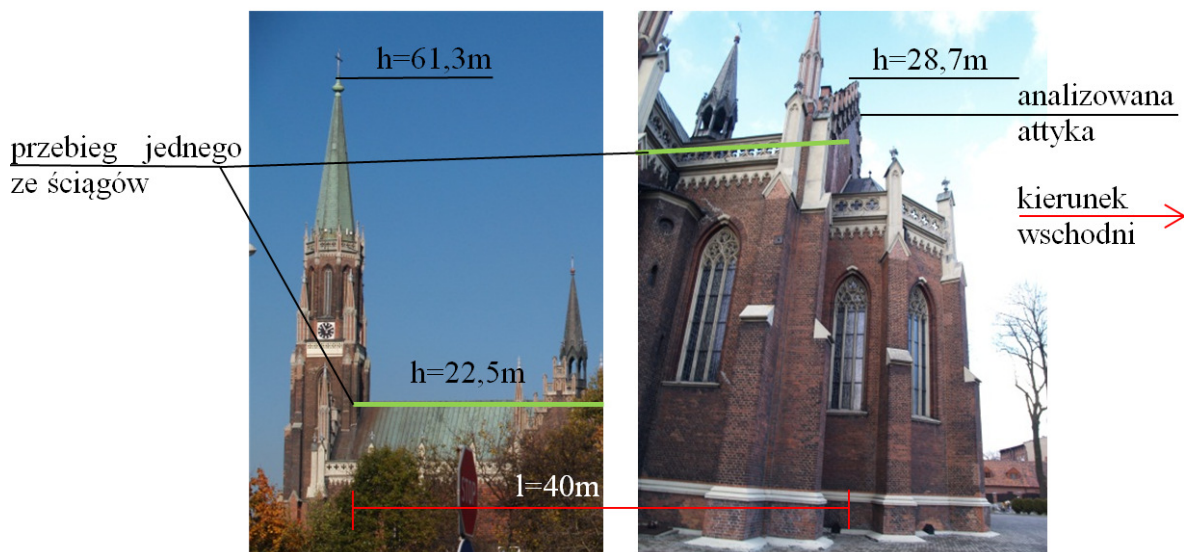
Pomiędzy dachem nawy głównej, a usytuowanym nieco niżej zadaszeniem absydy wykonana została ozdobna ściana attyki, która w 2005 r., z powodu nadmiernego wychylenia od pionu, została przytrzymana dziewięcioma stalowymi ściągami (rys. 1, 2). Ściąg „1” ma długość 4,0 m, a pozostałe ściągi są podwieszone do pławi dachowych, przebiegają przez całą długość kościoła (ok. 40 m) i zakotwiczone są w wieży lub w zewnętrznej zachodniej ścianie świątyni.

Rys. 1. Widok wieży kościoła i analizowanej attyki od strony południowej
