## PRZYKŁAD AWARII KONSTRUKCJI OPOROWEJ WYKONANEJ Z GABIONÓW

**Streszczenie:** Na budowie obiektu kubaturowego w jednym ze Śląskich miast zaprojektowano umocnienie skarpy nasypu wokół obiektu w postaci koszy gabionowych. Po krótkim czasie od ich instalacji, jeszcze przed oddaniem obiektu do użytkowania, stwierdzono deformację konstrukcji. Referat omawia wymagania projektu i specyfikacji oraz przyczyny jakie doprowadziły do uszkodzenia konstrukcji z koszy gabionowych.

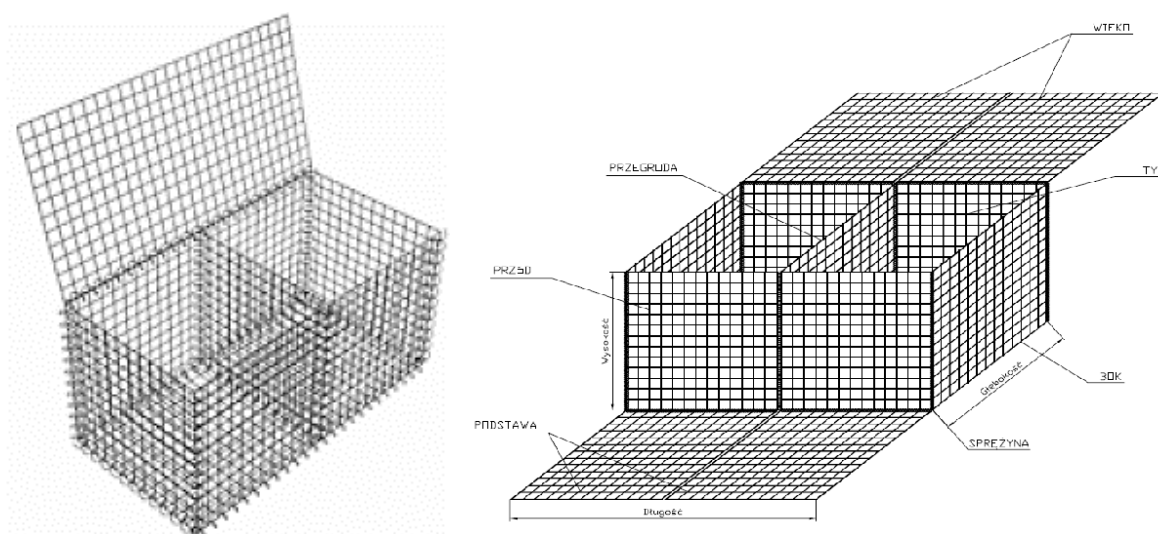
Specyfikacja zawierała dwa rysunki koszy gabionowych.

Rys. 1 a i b. Rysunki koszy gabionowych zawarte w specyfikacji wykonania konstrukcji
