## WPLYW PROCESÓW GEOLOGICZNYCH NA STABILNOŚĆ POWIERZCHNIOWĄ GRUNTÓW W SĄSIEDZTWIE BUDOWANYCH DRÓG NA PRZYKŁADZIE BUDOWY AUTOSTRADY „KIJÓW – ODESSA”

## **GEOLOGICAL PROCESSES IMPACT ON SOIL SURFACE STABILITY BASED ON CONSTRUCTION OF HIGHWAY "KIEV – ODESSA"**

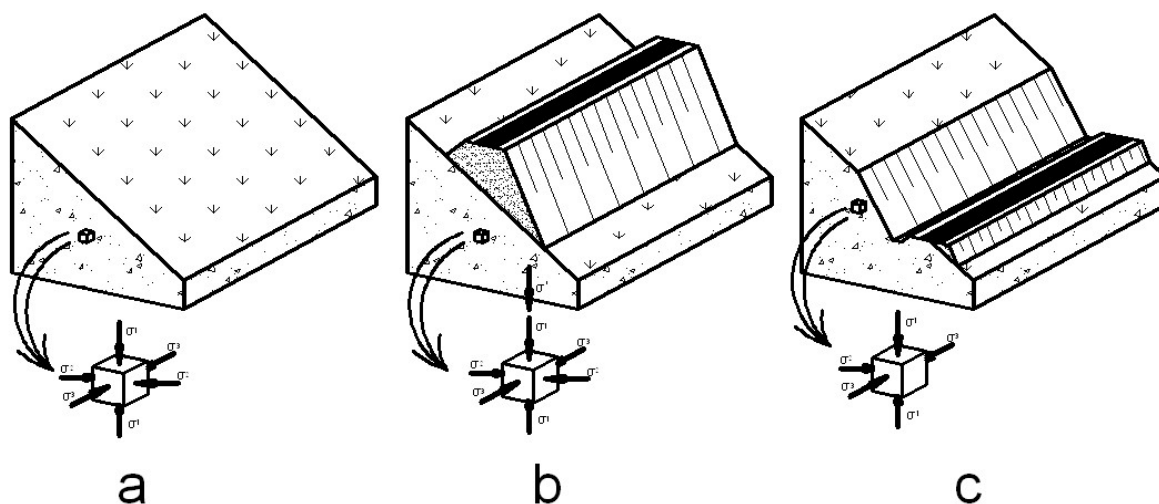
Główną przyczyną deformacji gruntów gliniastych prowadzących do ich przemieszczeń są zmiany stanu naprężenia w tych gruntach. W warunkach naturalnych glina znajduje się w stanie tak zwanego hydrostatycznego ściskania, kiedy to naprężenia główne pionowe  $\sigma_1$  i poziome  $\sigma_2$ ,  $\sigma_3$  są sobie równe. Przy naruszeniu istniejącego stosunku naprężeń głównych pionowych i poziomych powstająca różnica tych naprężeń powoduje płynięcie glin. Różnica ta może powstawać, kiedy zwiększa się naprężenie pionowe przez obciążenie istniejących zboczy lub zmniejszają się naprężenia poziome w wyniku podcinania zboczy (rys. 1).

Rys. 1. Schemat zmian stanu naprężenia gruntów gliniastych; a) stosunek pionowych i poziomych składowych naprężenia w stanie naturalnym (bez ingerencji); b) zwiększenie składowej pionowej naprężenia po zbudowaniu nasypu
