## **WZMOCNIENIE NASYPU KOLEJOWEGO W STANIE AWARYJNYM W CIĄGU LINII E65 W MIEJSCOWOŚCI JURKOWICE**

OSKAR MITROSZ, *omitrosz@keller.com.pl*  
Keller Polska Sp. z o.o.

**Streszczenie:** W artykule przedstawiono sposoby wzmocnienia i stabilizacji nasypu w stanie awaryjnym w ciągu linii kolejowej E65 w miejscowości Jurkowice w ramach projektu modernizacji i dostosowania międzynarodowej linii kolejowej do potrzeb kolei dużych prędkości. Omówiono przyczyny awarii, rolę poprawnego rozpoznania warunków geotechnicznych podłoża oraz rozwiązania projektowe wzmocnienia nasypu kolejowego. Opisano sposób monitorowania czynnego osuwiska i podejmowania działań naprawczych w myśl projektowania aktywnego w zależności od uzyskanych wyników analizy nasypu. Przedstawiono możliwe oraz przyjęte działania naprawcze.

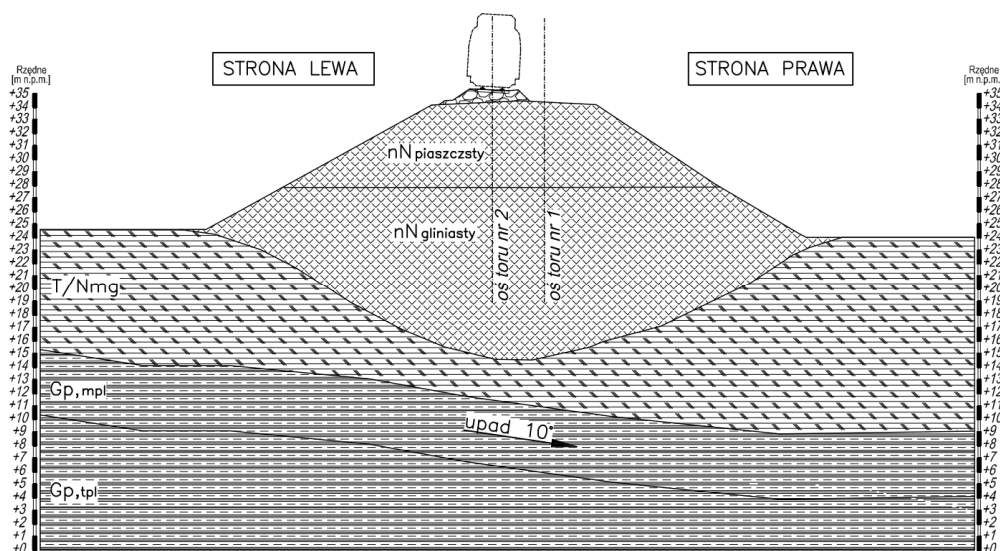
Na podstawie przeprowadzonych badań geotechnicznych sięgających do głębokości 30 m p.p.t. i badań laboratoryjnych oraz w oparciu o Rozporządzenie MTBiGM w sprawie ustalania geotechnicznych warunków posadawienia obiektów budowlanych przedmiotowy nasyp kolejowy zaliczono do drugiej kategorii geotechnicznej w złożonych warunkach gruntowych. Grunty słabonośne występują praktycznie od poziomu terenu do głębokości 10–11 oraz 15–17 m odpowiednio dla strony lewej i prawej nasypu. Wytrzymałość na ścinanie w warunkach bez odpływu  $S_u$  dla gruntów organicznych określona na podstawie sondowań CPT wynosi 10–35 kPa (lokalnie 5 kPa). Miąższość pakietu gruntów organicznych, zwłaszcza namulów, na odcinku gdzie trasa linii kolejowej przebiega wzdłuż lokalnych cieków, może świadczyć o jej lokalizacji w dolinie rzecznej lub starorzeczu. Poniżej gruntów organicznych znajduje się pakiet gruntów spoistych w stanie miękkoplastycznym i plastycznym o miąższości około 5 m. Niniejsze warstwy zalegają pod nasypem w upadzie około  $10^\circ$  od strony lewej do prawej, w kierunku w którym wytworzyło się osuwisko (rys. 2).

Rys. 2. Typowy przekrój poprzeczny przez nasyp w km 266 + 300 (stan pierwotny, przed osuwiskiem)

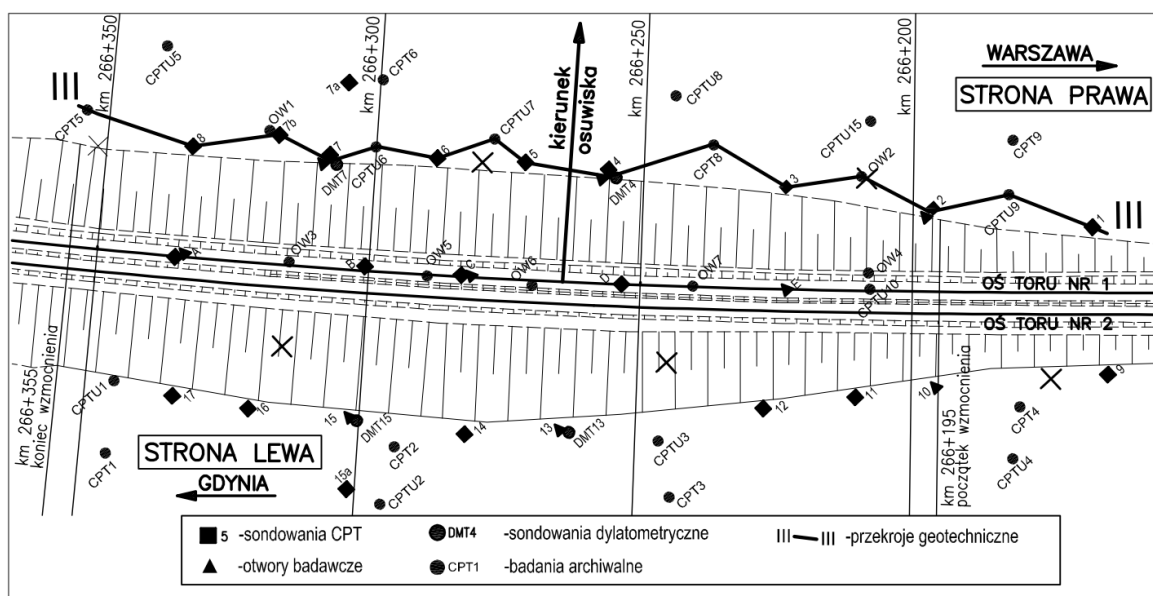
Rys. 3. Mapa dokumentacyjna z zaznaczeniem przekroju III-III (dla strony prawej nasypu)

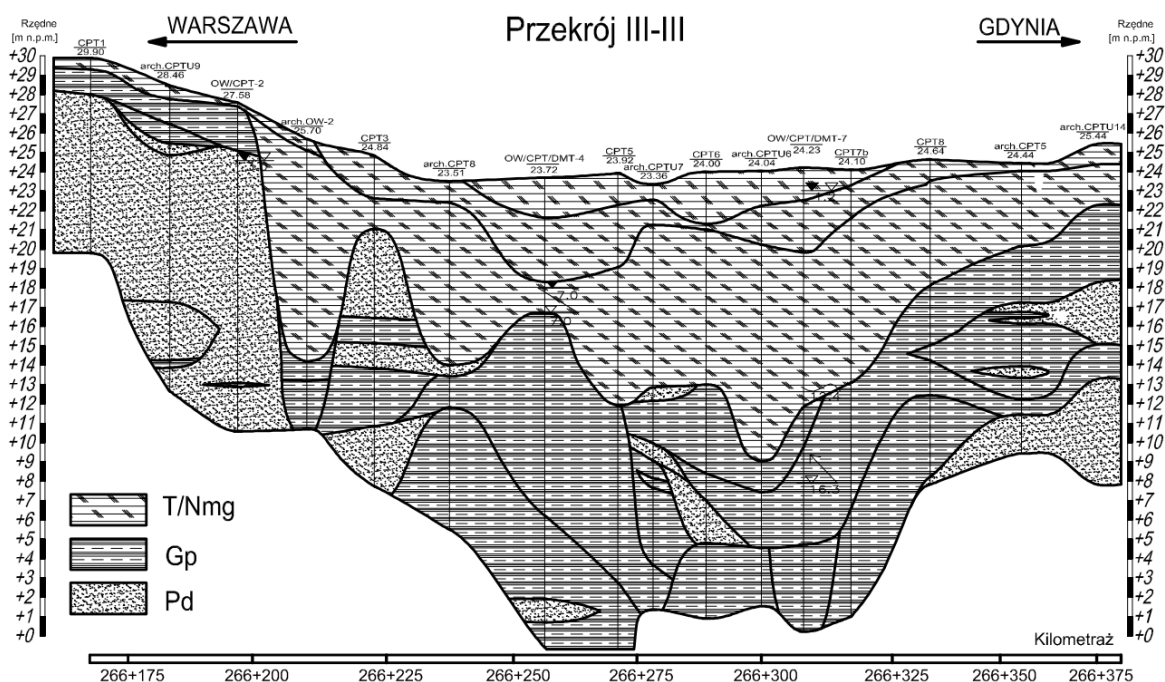
Korpus nasypu kolejowego uformowano zarówno z gruntów niespoistych (piaski drobne i średnie w stanie luźnym i średnio zagęszczonym,  $I_D < 0,4$ ) jak i spoistych (gliny piaszczyste w stanie plastycznym i twardoplastycznym,  $I_L = 0,1-0,4$ ). Kilkudziesięcioletnie przeciążanie nasypem o wysokości 8–10 m spowodowało wykształcenie się naturalnej niecki z gruntów antropogenicznych i częściowe wyparcie gruntów organicznych spod nasypu. Odnotowane w badaniach terenowych miąższości gruntów pochodzenia organicznego bezpośrednio pod nasypem wynoszą 1–4 m i w wyniku konsolidacji charakteryzują się istotnie zwiększonymi parametrami wytrzymałościowymi względem analogicznych warstw oddalonych od konstrukcji nasypu.

Rys. 4. Przekrój geotechniczny III-III (w podstawie nasypu od strony prawej)
