## **BRAK BADAŃ GEOTECHNICZNYCH PRZYCZYNĄ AWARII ŚCIANKI SZCZELNEJ W DOLE BUDOWLANYM**

**Streszczenie:** Do potrzeb budowy nowego jazu w korycie rzeki Nysa Kłodzka w Nysie zamiast wymaganych Prawem budowlanym badań geotechnicznych wykonano jedynie badania geologiczne. Głębokość rozpoznania była zbyt mała, a liczba wierceń i sondowań oraz zakres badań laboratoryjnych nie spełniały wymogów III kategorii geotechnicznej. W konsekwencji w tzw. dokumentacji geotechnicznej podano niezgodny z rzeczywistością układ warstw, a parametry geotechniczne nie mogły być podstawą do poprawnego zaprojektowania i posadowienia jazu. Nie wykazano także, że pod dnem szeroko przestrzennego wykopu fundamentowego zamiast podanych w dokumentacji gruntów spoistych w stanie twardoplastycznym występowały ich nieliczne przewarstwienia w sufozyjnych piaskach drobnych i pylastych o miąższości ponad 4,5 m. Przyjęcie do projektowania tak nieprawdziwych cech podłoża spowodowało, że ściankę szczelną zakończono w piaskach zaledwie 3,7 m poniżej poziomu posadowienia jazu. W wykonywanym początkowo w gruntach spoistych wykopie na głębokości 6 m powstało przebicie hydrauliczne. Nastąpiło gwałtowne wyparcie dolnego końca ś

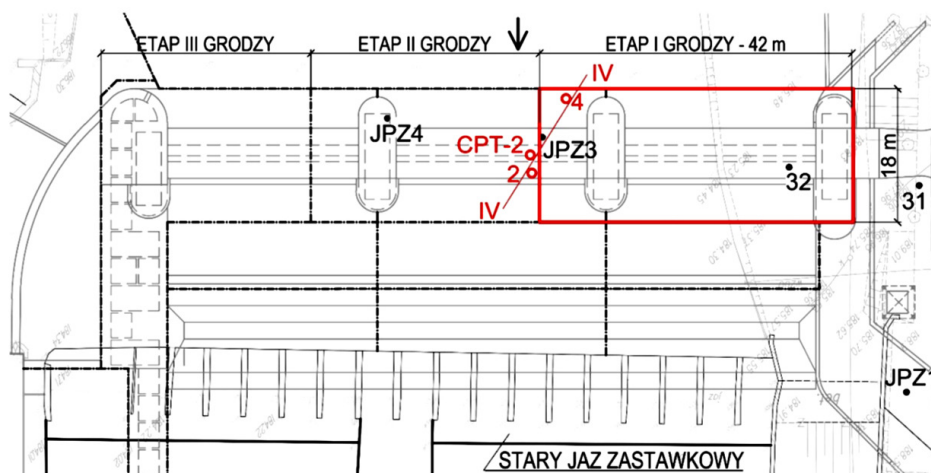
Rys. 1. Lokalizacja jazu

Skutkiem naruszenia tych zasad było przyjęcie przez projektanta nieprawomocnych i nierzeczywistych parametrów podłoża. Wynikiem tego była awaria grodzi budowlanej S-8 do potrzeb ubezpieczenia dołu budowlanego w realizacji zadań I etapu budowy jazu (rys. 1).

Również w miejscu JPZ4 – odległym o 20 m od grodzy (rys. 1), wykonano badanie geologiczno-inżynierskie nie wykonując wymaganego badania geotechnicznego. Z 11 m otworu do badań laboratoryjnych także pobrano tylko jedną próbę z warstwy przewidzianego o usunięcia żwiru. Natomiast grunty o istotnej miąższości 4,5–11 m oceniano tylko makroskopowych podając bez określenia  $I_L$ , że są tam przewarstwienia  $G_p$ ,  $G_\pi$  i  $G_{\pi z}$  w stanie twaroplastycznym. Pomiędzy tymi gruntami zawartość frakcji ilowej różni się o 30%, co decyduje o wielu cechach. W dokumentacji przyjęto je jako warstwę podłoża jazu o  $I_L = -0.05$ , przypisując jej na podstawie normy [8]  $\Phi = 18^\circ$ ,  $c = 40$  KPa tj. parametry jak dla ilów. Dane te zastosowano do projektowania całego jazu. Podobnie jak w otworze JZP3 grunty te prawdopodobnie także stanowią piaski drobne i pylaste.
