## PRZEBUDOWA INFRASTRUKTURY PODZIEMNEJ W ZWARTEJ ZABUDOWIE – STUDIUM PRZYPADKU

**Streszczenie:** Artykuł porusza problematykę właściwego projektowania i wykonawstwa robót podziemnych, ze szczególnym uwzględnieniem interakcji pomiędzy odkształceniami ośrodka gruntowego, a elementami istniejącej infrastruktury. Omówiono przypadek awarii z roku 2013, która miała miejsce na skrzyżowaniu ulic Wałowej i Rybaki Górne w Gdańsku, do której doszło w czasie prowadzenia robót mikrotunelingu. Przedstawiono wybrane szczegóły związane z fazą projektową, w tym ocenę rozpoznania geotechnicznego oraz przeprowadzonej inwentaryzacji, wskazano prawdopodobne przyczyny awarii oraz odniesiono się do decyzji nadzoru. Na końcu przedstawiono technologię naprawy awarii oraz wnioski.

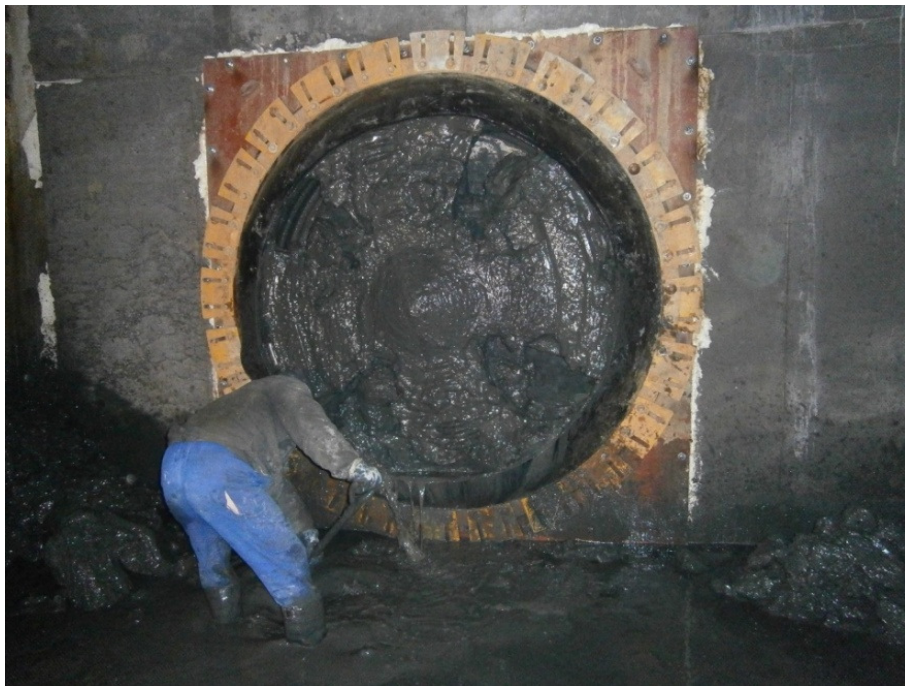
Mikrotunel DN1600/1940, między komorami K7a i K5 zakończono 18.12.2013 r. O godzinie 21:30 tarcza wiertnicza pojawiła się w komorze K5, rys. 4.

Rys. 4. Wejście głowicy do komory K5 [5]
