## ZAGROŻENIE AWARYJNE HALI STALOWEJ SPOWODOWANE KOROZJĄ JEJ OBUDOWY DACHOWEJ

ANTONI BIEGUS, *antoni.biegus@pwr.edu.pl*  
Politechnika Wrocławska

**Streszczenie:** W referacie przedstawiono mechanizmy powstania uszkodzeń korozyjnych obudowy dachowej i ich wpływu na nośność oraz trwałość stalowej konstrukcji nośnej hali. Destrukcja korozyjna doprowadziła nie tylko do zmniejszenia nośności dachowych blach fałdowych, ale także spowodowała zagrozenie awaryjne płatwi, stężeń oraz rygli dachowych hali. Wykonano analizę zakresu i sposobu modernizacji obudowy dachu hali, a także określono warunki dalszego bezpiecznego użytkowania obiektu

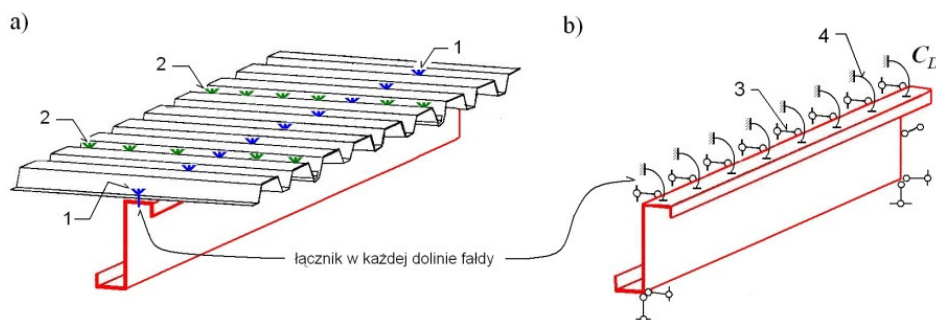
Rys. 8. Schemat stężenia płatwi tarczą z blachy fałdowej: a) model fizyczny, b) model obliczeniowy; 1 – łącznik główny, 2 – łącznik wzdłużny, 3 – więź ograniczająca przemieszczenie boczne płatwi, 4 – więź ograniczająca skręcanie płatwi

Aby blachę fałdową można było uznać za usztywnienie tarczowo-płytowe (rys. 8) musi być ona połączona w sposób ciągły (gęsty) ich dolnymi fałdami z pasem górnym płatwi łącznikami 1 [3]. Ponadto należy zastosować łączniki wzdłużne 2, „zszywające” ze sobą sąsiednie arkusze blach fałdowych w odległości nie mniejszej niż 300 mm. Wówczas krępuje ona przemieszczenia liniowe (w płaszczyźnie połąci), a także kątowe przylegającego pasa górnego płatwi (rys. 8b). To skrępowanie wydatnie podnosi nośność płatwi z warunku zwichrzenia. Należy zwrócić uwagę, że jeśli blacha fałdowa jest połączona z pasem górnym płatwi w co drugiej fałdzie, to jej sztywność postaciowa maleje aż pięciokrotnie. Świadczy to o wadze gęstości ww. połączeń w ocenie usztywniania tarczowego z blach fałdowych.

Zadanie konstrukcyjne blach fałdowych jako usztywnienia i stężenia ustrój nośny, nakłada obowiązek szczególnie starannego wykonawstwa ich połączeń z stężanymi elementami prętowymi (np. płatwiami). Zgodnie z [4] jakość ich wykonania powinny podlegać kontroli i odbiorowi technicznemu (podobnie jak np. zbrojenia w konstrukcjach żelbetowych).
