## KATASTROFA BUDOWLANA ALUMINIOWEGO MASZTU Z ODCIĄGAMI

### **FAILURE OF ALUMINUM GUYED MAST**

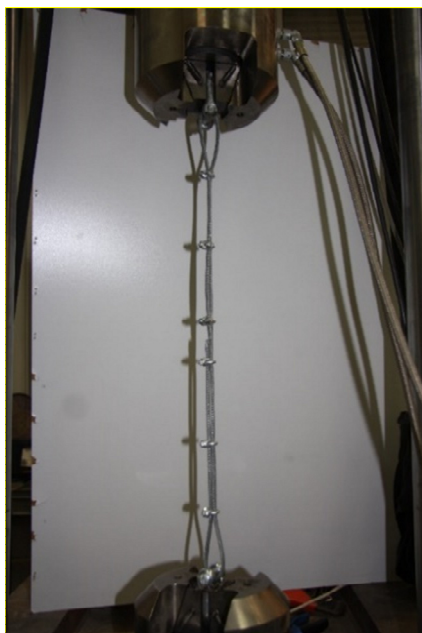
Przeprowadzono badania zakotwienia lin wykonanych analogicznie jak w maszcie, który uległ katastrofie (rys. 6). Zastosowano nowe zaciski ogólnie dostępne, po 3 sztuki, jak przewidywał projekt. Otrzymane wyniki badań materiałowych przedstawiono w tabeli 1. Ścieżki równowagi badanych zakotwień przedstawiono na rysunku 9, a wartości uzyskanej nośności granicznej zakotwień pokazano w tabeli 2. Nośność zakotwień cechuje niska wartość oraz bardzo duża zmienność (38%).

Rys. 8a. Widok badanego zakotwienia liny odciągu w maszynie wytrzymałościowej

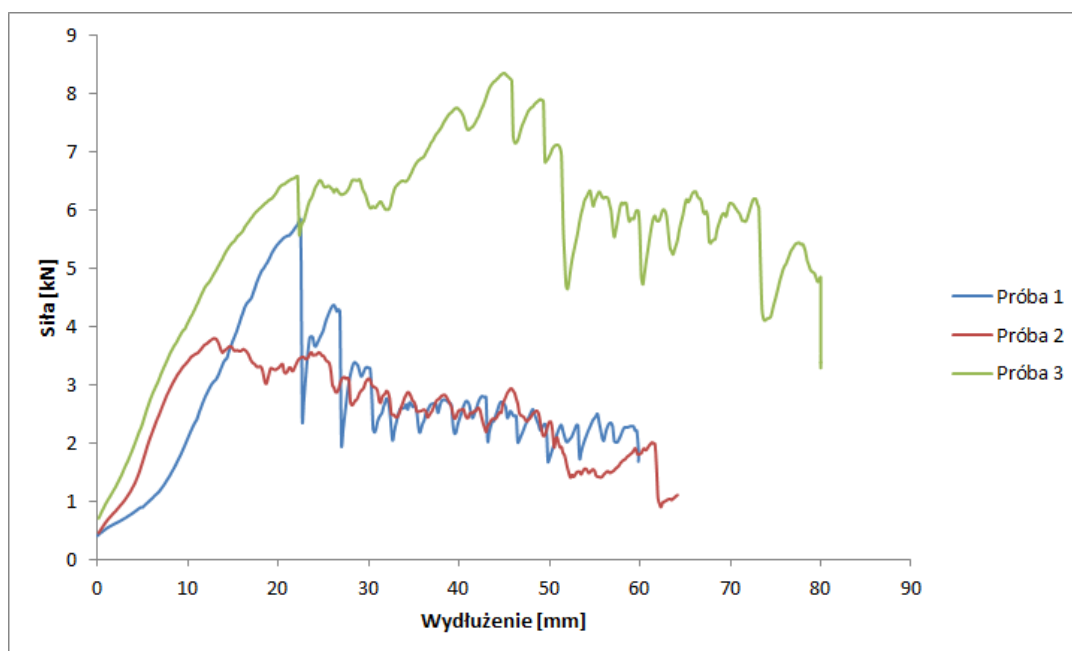
Rys. 9. Ścieżki równowagi badanych zakotwień lin  $\phi$  5 mm

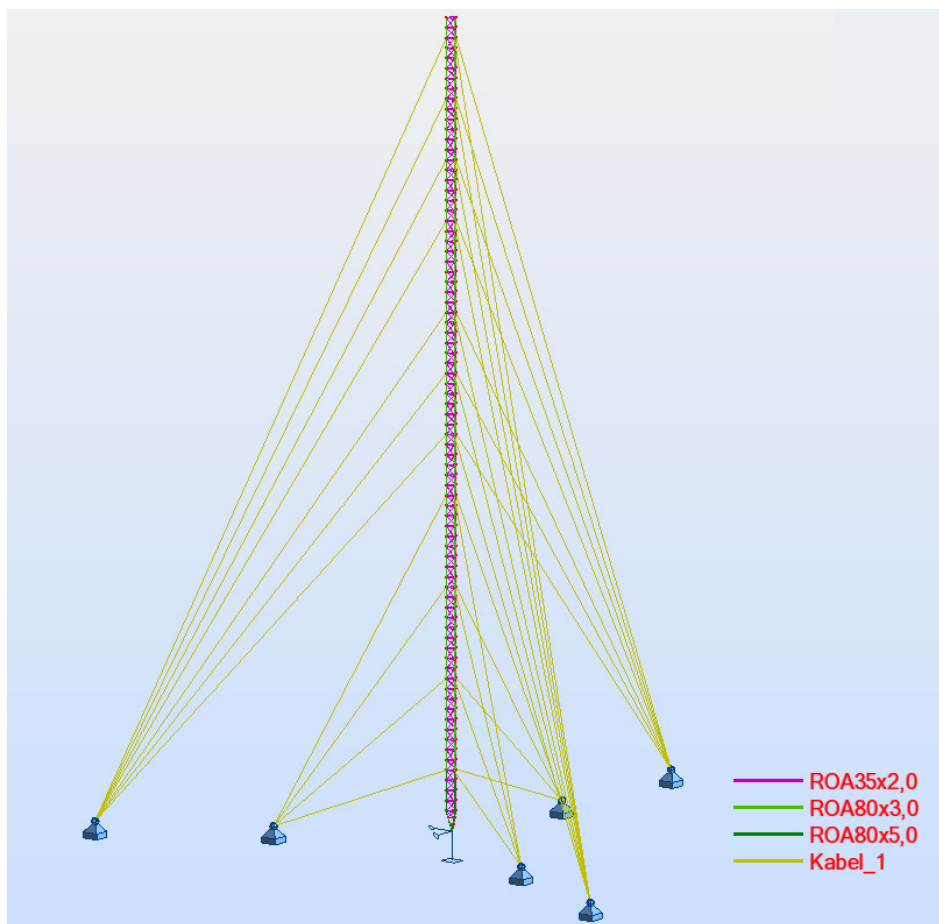
Rys. 10. Model obliczeniowy masztu w analizie globalnej

W opisanej katastrofie budowlanej, wystąpił brak spełnienia podstawowego warunku projektowego, a mianowicie wymaganej nośności zakotwienia lin. Spotęgowane było to niedostosowaniem naciągu wstępnego lin na poszczególnych poziomach masztu (przyjęto w projekcie jednakowy naciąg wstępny lin równy 1.8 kN), brakiem możliwości regulacji naciągu. Doprowadziło to w końcowym efekcie do nierównomiernego rozkładu sił w odciegach, a w niektórych wręcz do zlikwidowania naciągu wstępnego (można było to stwierdzić na drugim analogicznym maszcie o wysokości 60 m, usytuowanym w sąsiedztwie, a zaprojektowanym i wykonanych przez tego samego wykonawcę). Wywołało to kolejne przeciążenie innych odciegów, zrealizował się kaskadowy model zniszczenia zakotwień a w końcowym efekcie nastąpiła utrata stateczności położenia i upadek masztu.
