## AWARIA ŚCIANY OSŁONOWEJ W CENTRUM HANDLOWYM

Politechnika Śląska

**Streszczenie:** Podczas rozbudowy centrum handlowego wystąpił wyciek mieszanki betonowej w szczelinę osłonowej ściany trójwarstwowej istniejącej części obiektu. Spowodowało to odpadnięcie fragmentu elewacji z betonowych bloczków systemu TAB (TeknoAmerBlok). Po rozebraniu pozostałej części elewacji odkryto liczne wady kotwienia elewacyjnej warstwy za pomocą kotwi drutowych WK i tworzywowych kołków rozporowych SX8. Ujawnione po awarii ukryte wady kotwienia ciężkiej warstwy elewacyjnej, spowodowały konieczność wykonania wzmocnienia pozostałych elewacji TAB, w celu zapewnienia bezpieczeństwa użytkowania centrum handlowego.

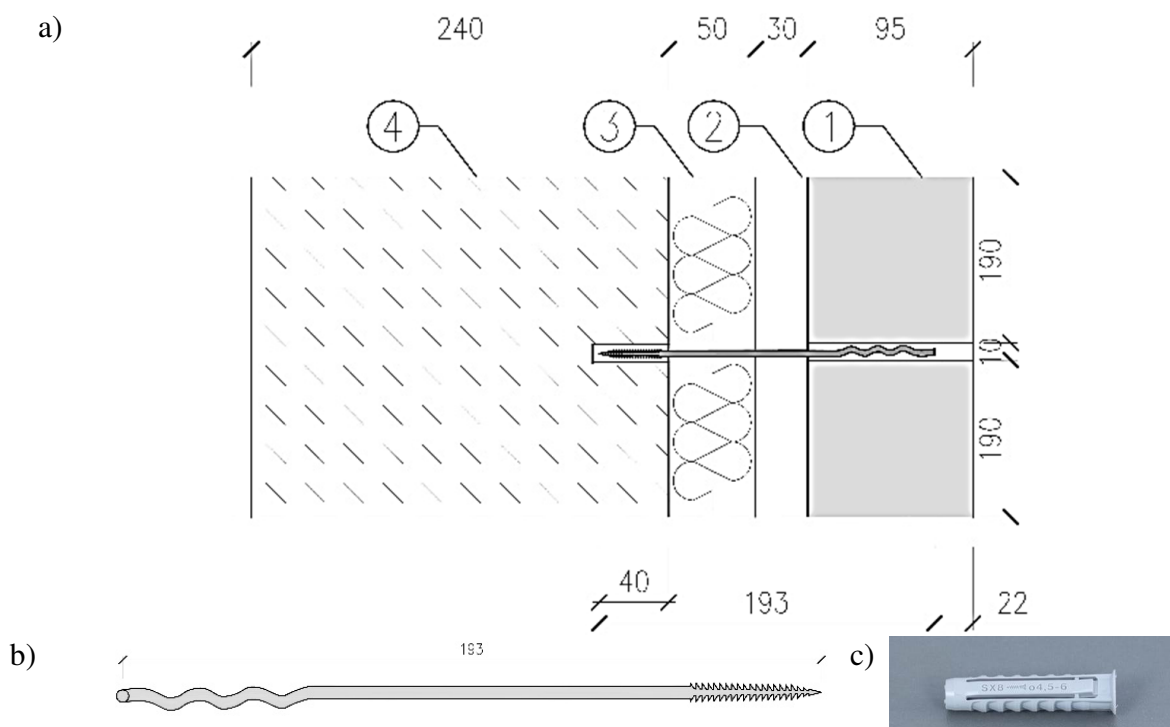
Do konstrukcji połączeń elewacji z warstwą nośną ścian adaptowano rozwiązania firmy HABE [1]. Do kotwienia przewidziano wkręcane kotwy drutowe typu WK o średnicy 3,6 mm i długości 193 mm, z nierdzewnej stali kwasoodpornej – rys. 4. Zaprojektowano rozstaw kotew wynoszący 45 cm w pionie i 50 cm w poziomie, z dodatkowym zagęszczeniem do 3 kotew na mb. wzdłuż krawędzi i wokół otworów. Do osadzenia kotew WK w warstwie konstrukcyjnej ściany przyjęto tworzywowe kołki rozporowe SX8 o długości kotwienia 40 mm, wg Aprobaty [2].

Rys. 4. Mocowanie kotew drutowych WK: a) sposób kotwienia warstwy elewacyjnej, b) kotwy drutowe WK, c) kołek rozporowy SX8; 1 – warstwa elewacyjna, 2 – pustka powietrzna, 3 – izolacja, 4 – warstwa konstrukcyjna

W opisanym wypadku awarii elewacji centrum handlowego wątpliwości budzi przyjęcie w projekcie nylonowych kołków SX8 o długości kotwienia wynoszącej jedynie 40 mm. Kołki te, zgodnie z Aprobata [2], przeznaczone są do wielopunktowych zamocowań montażowych. W katalogu producenta kołków [6] podano, że są one zalecane do mocowania obrazów, detektorów ruchu, lamp, wyłączników elektrycznych, półek ściennych, wieszaków, luster, karнизy, itp. Nie są to więc, w technicznym rozumieniu, kołki do połączeń nośnych. W katalogu [6] podaje się wartości zalecanych obciążeń  $N_{rec}$  oraz sił niszczących  $N_u$  dla kołków SX8, lecz w stosunku do metalowych wkrętów o minimalnej średnicy 6 mm, stosowanych do drewna, płyt wiórowych, lub dla wkrętów ASL (do montażu z dystansem). W projekcie elewacji przewidziano natomiast kotwy drutowe o gwincie podobnym do stosowanego we wkrętach ASL, lecz o średnicy 3,6 mm < 6 mm. Zastosowano więc niesprawdzone rozwiązanie, dla którego nie było wiarygodnych danych odnośnie wytrzymałości i trwałości połączeń.

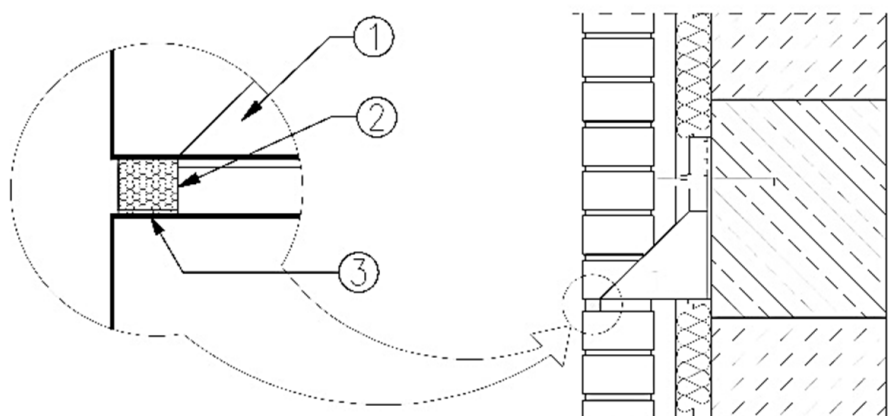
Do poziomego podparcia elewacyjnych kurtyn przewidziano konsole HABE typu AV, montowane do żelbetowych wieńców za pomocą stalowych prętów wklejanych – rys. 5.

Rys. 5. Mocowanie konsol poziomego podparcia elewacji TAB: 1 – konsola, 2 – wkładka rozprężna, 3 – taśma samoprzylepna
